POR EL CUAL SE INICIA UNA INDAGACIÓN PRELIMINAR Y SE DICTAN OTRAS DISPOSICIONES

**"INFORME TÉCNICO DE CONTROL Y SEGUIMIENTO AMBIENTAL
ATENCIÓN A DENUNIA RADICADA EN C.R.Q. No. 11498 DE 15/10/2019
BARRIO PATIO BONITO BAJO-RÍO QUINDÍO
MUNICIPIO DE ARMENIA (QUINDÍO)
INF-SRCA-CSM-066-2019**

Número de Informe Técnico:	INF-SRCA-CSM-066-2019
Fecha de visita:	22/10/2019 (dd/mm/año)
Acta de visita:	32044
Fecha de informe:	08/11/2019 (dd/mm/año)
Lugar o sitio:	Barrio Patio bonito bajo - Río Quindío
Municipio:	Armenia (Quindío)
Vereda:	Sector La Playita
Motivo de la visita:	Atención a denuncia radicada en C.R.Q. No. 11498 del 15/10/2019.

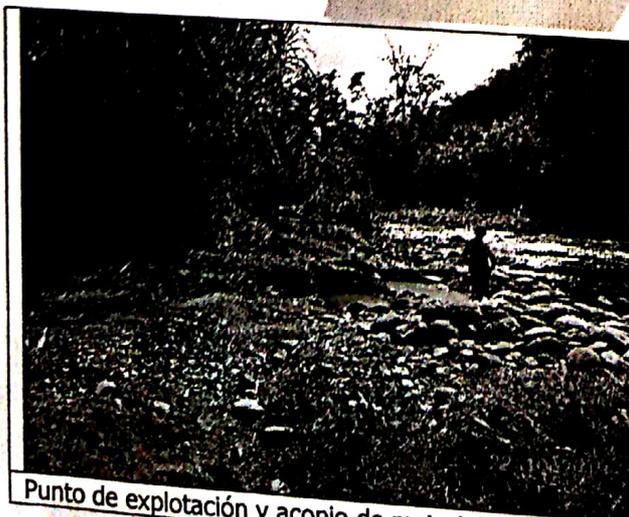
En este punto para el momento de la visita no se registró actividad relacionada con extracción y/o explotación de materiales de construcción, sin embargo, se observaron los siguientes aspectos: acopio de material (arena y grava), residuos de demolición y construcción dispersos por el área, manchas aparentemente de grasa, residuos sólidos asimilables a domésticos esparcidos en el lugar, evidencia de quemas y posible afectación a la franja vegetal protectora de la fuente hídrica. Este punto fue georreferenciado con las siguientes coordenadas:

Punto de explotación y acopio de material

Imponer medida preventiva de suspensión de actividades relacionadas con la explotación de materiales de construcción arenas y gravas a cielo abierto en el río Quindío en los puntos identificados en el presente informe técnico, así mismo suspender actividades de aprovechamiento forestal y disposición de residuos de demolición y construcción RCD.

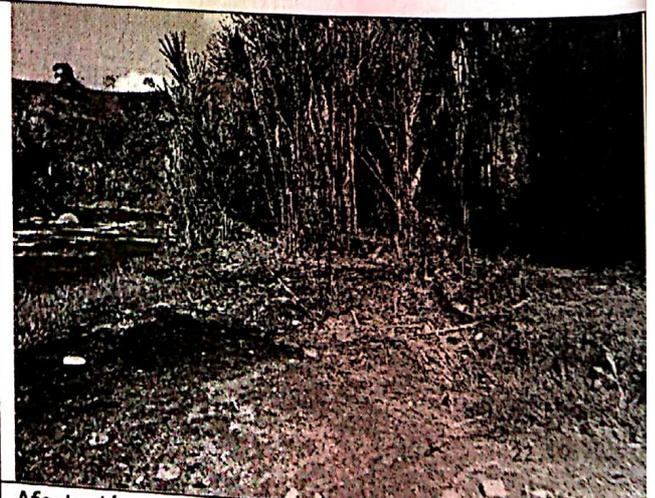
Afectación franja vegetal y evidencia de quemas

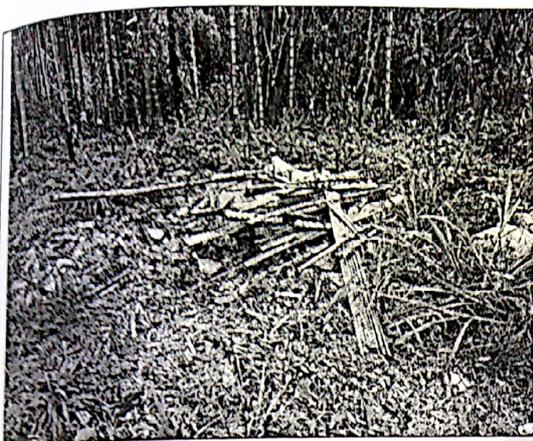
Basuras en el lugar

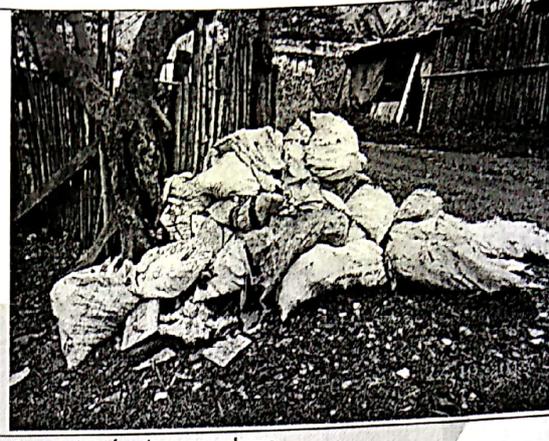
Acumulación de escombros

En el sitio se encontraron escombros acumulados y esparcidos sobre la margen lateral derecha del río Quindío, mancha de grasa, residuos y afectación a la franja vegetal protectora del río Quindío.

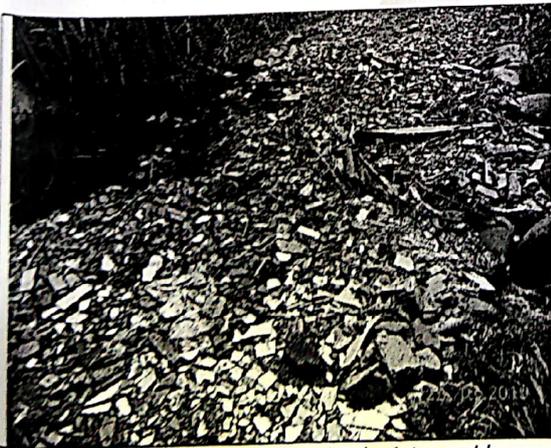
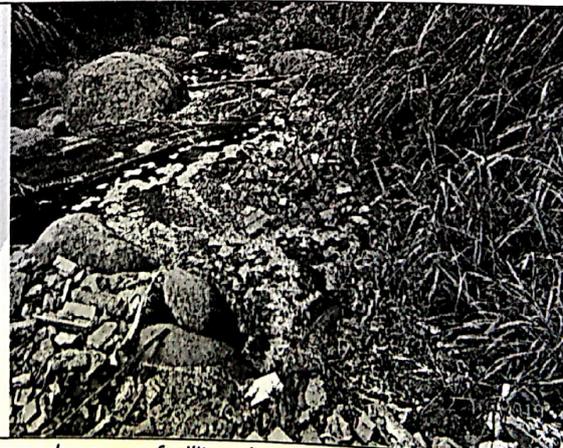
Al ingresar a este punto se cruza por una quebrada (innominada), cuyo aspecto visual y olor presuntamente evidencian contaminación debida a la presencia de vertimientos de aguas residuales e inadecuada disposición de residuos de demolición y construcción, los cuales han sido ubicados con el objetivo de facilitar el acceso vehicular. En el momento de la visita no se registró actividad relacionada con extracción y/o explotación de materiales de construcción, adicionalmente se observaron aspectos como: acopio de material (arena y grava), escombros acumulados, residuos y afectación a la franja vegetal protectora del río Quindío. Este punto fue georreferenciado con las siguientes coordenadas:

Quebrada Innominada y contaminada, intervenida con escombros para facilitar el paso vehicular

Al cruzar la quebrada innominada que pasa por el sector, se evidenció gran cantidad de residuos de demolición y construcción esparcidos dentro de esta, aparentemente para facilitar el acceso vehicular, dicha quebrada presenta olores ofensivos y su aspecto visual no es adecuado.

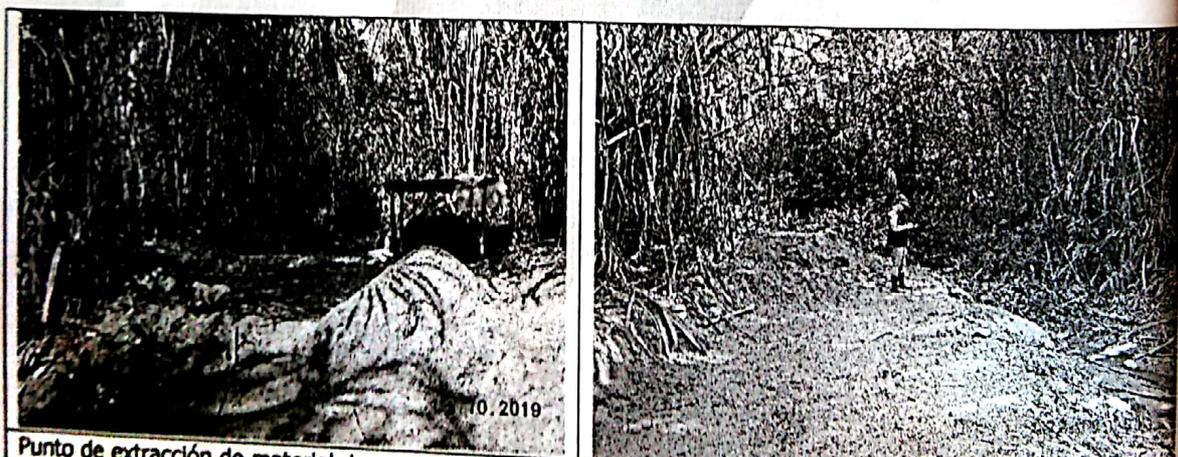
Figura 3. Punto 3, material acoplado-estructura artesanal
Fuente: Duque M., SRCA.C.R.Q.22/10/2019

En el momento de la visita no se registró actividad relacionada con extracción y/o explotación de materiales de construcción, sin embargo fueron observados aspectos adicionales como: acopio de material (arena y grava) y afectación a la franja vegetal protectora del río Quindío, igualmente se evidenció una estructura artesanal (campamento) aparentemente para el descanso de las personas que trabajan en este lugar y en la periferia del punto de extracción, en medio de la franja vegetal protectora existente se evidenciaron unas perforaciones presuntamente para la identificación del material presente en esta zona para una posible explotación futura. En este punto se tomaron coordenadas como lo indica la tabla 4.

Punto de extracción de material de construcción, material acopiado, afectación a la franja vegetal protectora y estructura artesanal.

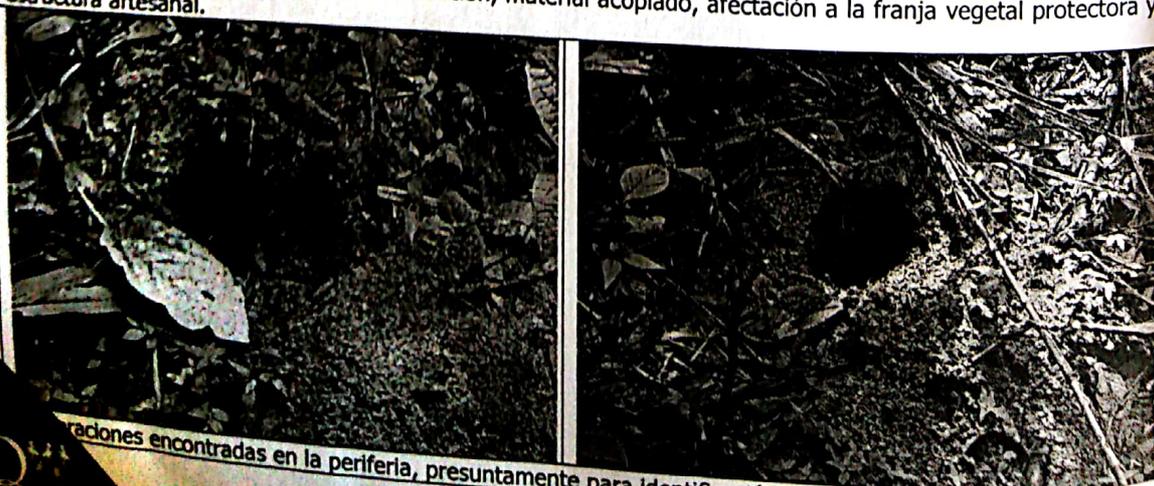
Perforaciones encontradas en la periferia, presuntamente para identificación del material

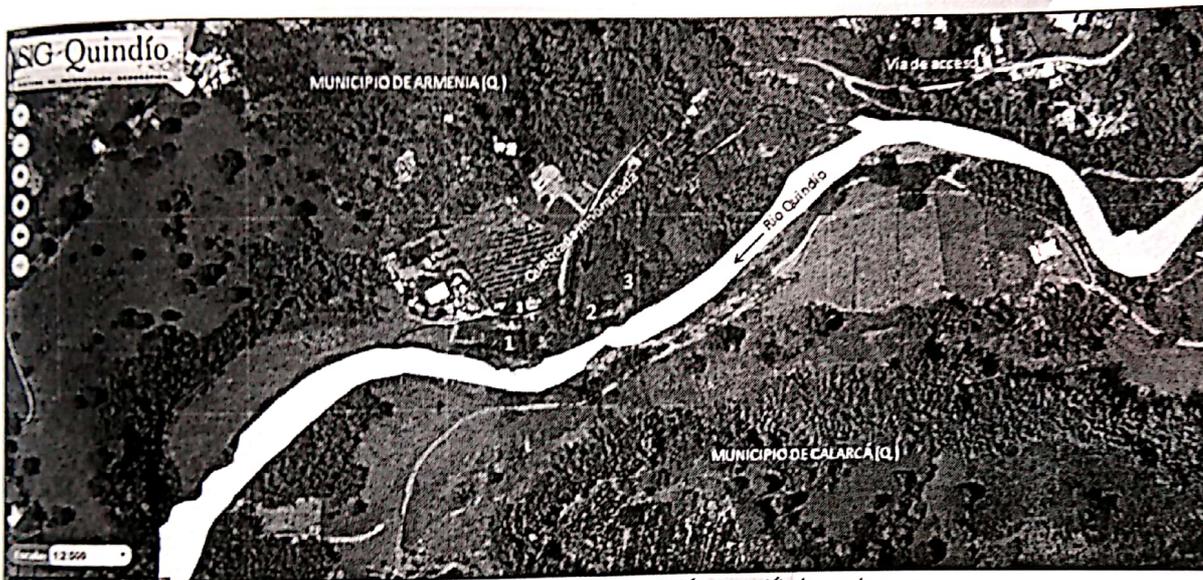
Figura 4. Ubicación de los puntos de explotación – superposición con títulos mineros.
Fuente: SIG Quindío.

Posteriormente a la ubicación de las coordenadas geográficas en la plataforma del SIG-Quindío, se superpusieron filtros de interés ambiental como Reserva Forestal Central, Paisaje Cultural Cafetero (PCC) y títulos mineros como lo muestra las figuras N° 4, 5 y 6. En este proceso se identificó que los puntos de explotación minera no se superponen con los filtros de títulos mineros ni Reserva Forestal Central, pero si se encuentran superpuestos con Paisaje Cultural Cafetero (PCC), zona (P) Principal.

Una vez verificado el punto en el SIG Quindío, así como las bases de datos de la Subdirección de Regulación y Control Ambiental se evidenció que los sitios referenciados no poseen título minero otorgado por la Agencia Nacional de Minería (ANM), ni licencia ambiental otorgada por la Corporación Autónoma Regional del Quindío (CRQ).

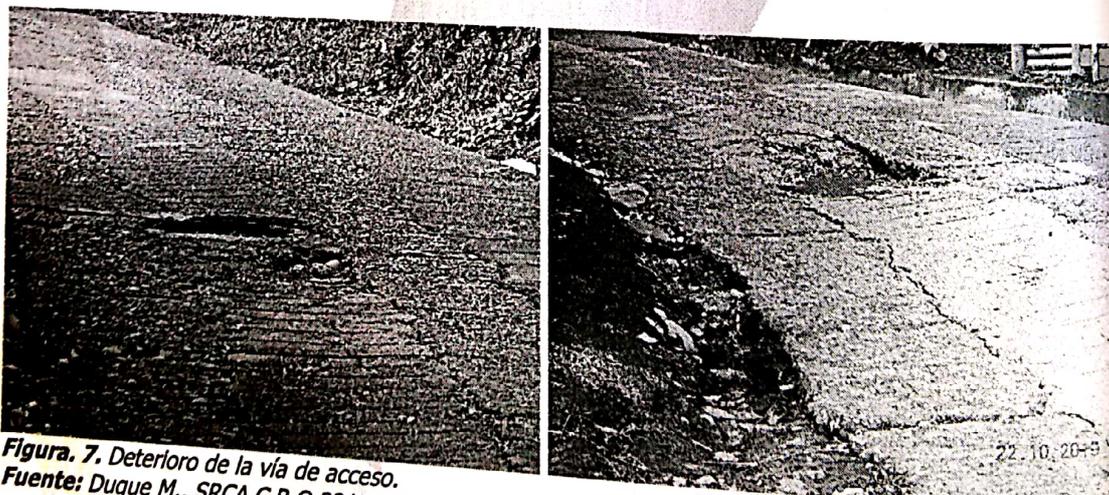
Otro aspecto encontrado en la zona y el cual fue mencionado en la denuncia, es el deterioro de algunos tramos en la vía de acceso al barrio Patio Bonito Bajo, presuntamente debido a fallas en la estructura de soporte y a la constante circulación de vehículos de carga, situación que será trasladada al Municipio de Armenia en el marco de sus competencias.

Figura 7. Deterioro de la vía de acceso.
Fuente: Duque M., SRCA.C.R.Q.22/10/2019

La vía de ingreso del barrio Patio bonito bajo hasta el sector la Playita en el Río Quindío se observó con afectaciones en la superficie en algunos tramos.
