## RESOLUCIÓN N° 873

DEL 21 DE ABRIL DE 2023

### POR LA CUAL SE NIEGA UNA AUTORIZACIÓN DE APROVECHAMIENTO FORESTAL DE ÁRBOL AISLADO

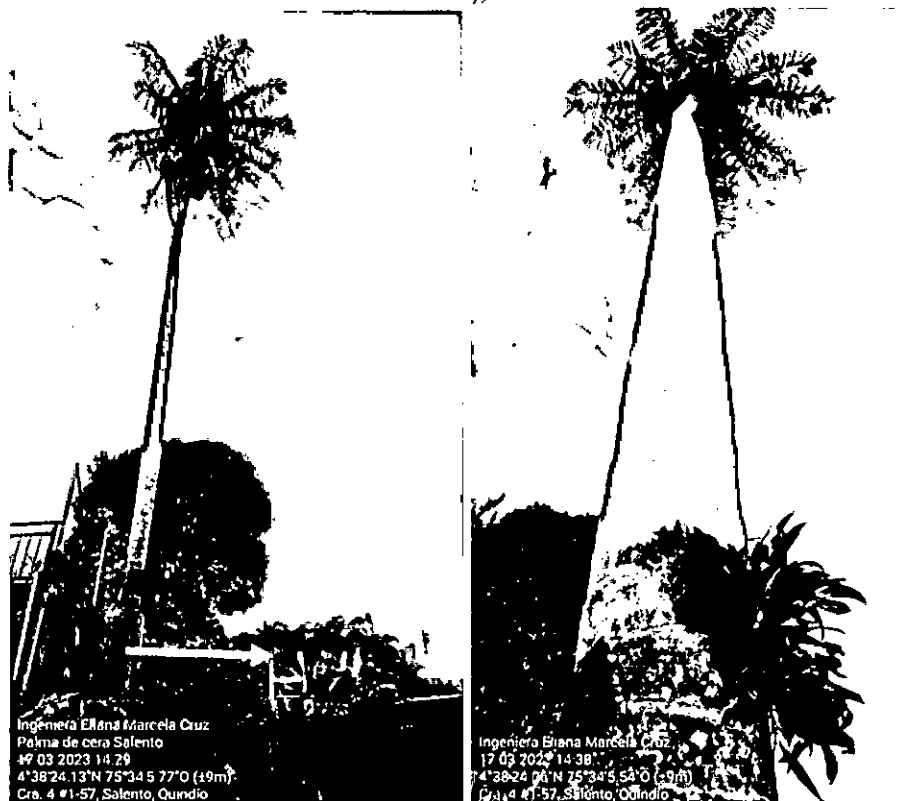
- ✓ Una (1) de estas Palmas de Cera (*Ceroxylon alpinum*), se encuentra en el lindero izquierdo del predio, sobre un talud de 2 metros de altura, presenta una altura de 14 metros aproximadamente, no se observa afectación a la estructura del estípite como orificios o pudrición, de igual manera en el momento de la visita no se observan hojas secas o con riesgo de caída; se observa que se ha colocado una puntilla en el estípite, lo que puede ocasionar afectación sobre la Palma, permitiendo entrada de patógenos que la enfermen, por lo cual toda situación de perjuicio hacia la Palma es contraproducente para su estado físico y sanitario, se requiere que esta puntilla sea removida; esta palma se encuentra a 1.5 metros aproximadamente de la estructura del techo del parqueadero, la cual fue construida y adecuada debajo de la palma, y a unos 5 metros de la vivienda del predio colindante.

Una (1) de estas Palmas de Cera, se encuentra en el lindero izquierdo del predio "**CALLE 2 4-45**", sobre un talud de 2 metros de altura, presenta una altura de 14 metros aproximadamente, no se observa afectación a la estructura del estípite como orificios o pudrición, de igual manera en el momento de la visita no se observan hojas secas o con riesgo de caída; se observa que se ha colocado una puntilla en el estípite, lo que puede ocasionar afectación sobre la Palma, permitiendo entrada de patógenos que la enfermen, por lo cual toda situación de perjuicio hacia la Palma es contraproducente para su estado físico y sanitario; esta palma se encuentra a 1.5 metros de la estructura del techo del parqueadero, la cual fue construida y adecuada debajo de la palma, y a unos 5 metros de la vivienda del predio colindante.

**Fotografía 1 y 2:** Palma de Cera ubicada en el lindero en la parte izquierda. De aproximadamente 14 metros de altura, se observa en buen estado físico y sanitario. Presenta epífitas en su estípite (tronco), lo cual no es un problema para su estado fitosanitario; Se encuentra ubicada a 1.5 metros de la estructura del techo y por el lado derecho se encuentra a 5 metros de la vivienda del predio colindante; no se observa afectación en el estípite, ni caída de hoja, se observa en buen estado su copa y sin caída de frutos.

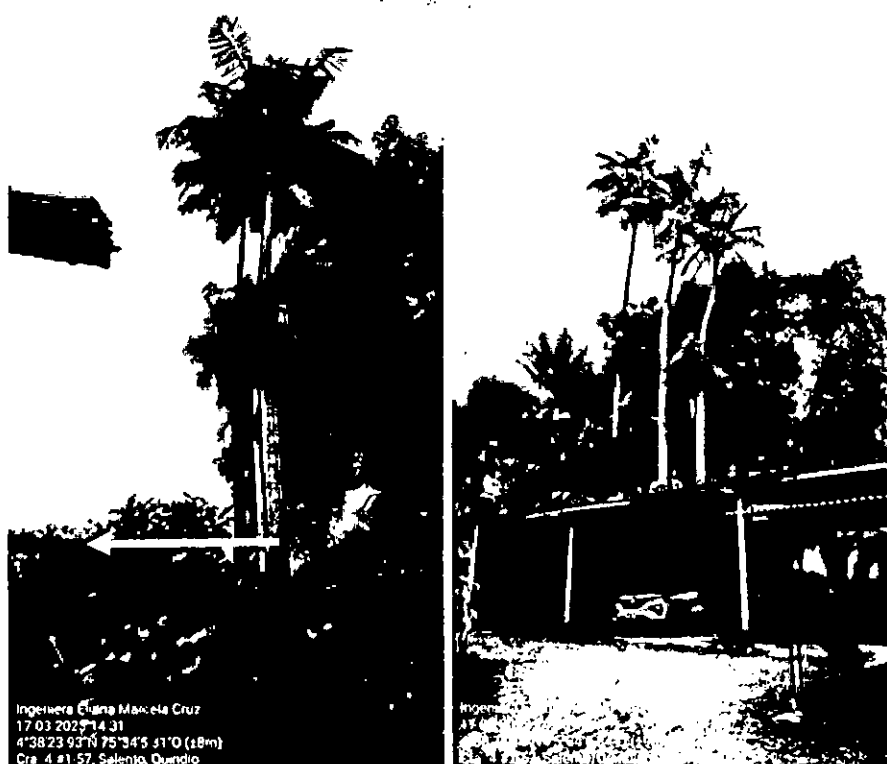
- ✓ Tres (3) de las Palmas de Cera (*Ceroxylon alpinum*), se encuentran en el lindero derecho del predio, de igual manera sobre un talud de aproximadamente 2 metros de altura, evidenciando que igualmente se ha realizado socavación del suelo para adecuación del parqueadero y dejando estas sobre un fragmento de suelo que iguala la altura de la locación del techo del parqueadero; presentan alturas de aproximadamente 15 metros, no se observa afectación a la estructura del estípite como orificios o pudrición, de igual manera en el momento de la visita no se observan hojas secas o con riesgo de caída, o evidencia de hojas en el suelo; tampoco se observan frutos sobre el suelo o el techo; estas se encuentran a 5 metros de cercanía al techo del parqueadero, el cual fue adecuado debajo de las palmas al nivel del talud.

Tres (3) de las Palmas de Cera, se encuentran en el lindero derecho del predio "**CALLE 2 LOTE DE TERRENO**", de igual manera sobre un talud de aproximadamente 2 metros de altura, evidenciando que igualmente se ha realizado socavación del suelo para adecuación del parqueadero y dejando estas sobre un fragmento de suelo que iguala la altura de la locación del techo del parqueadero; presentan alturas de aproximadamente 15 metros, no se observa afectación a la estructura del estípite como orificios o pudrición, de igual manera en el momento de la visita no se observan hojas secas o con riesgo de caída, o evidencia de hojas en el suelo; tampoco se observan frutos sobre el suelo o el techo; estas se encuentran a 5 metros de cercanía al techo del parqueadero, el cual fue adecuado debajo de las palmas, a nivel del talud.

**Fotografías 3 y 4:** 3 Palmas de Cera ubicadas en el lindero al lado derecho. De aproximadamente 15 metros de altura, se observan en buen estado físico y sanitario. Se pueden observar que se encuentran sobre un talud de aproximadamente 2 metros de alto, resultado de movimiento del terreno y adecuación del parqueadero. Estas se encuentran a 5 metros de las estructura del techo, en el momento de la visita no se observa su estípote (tallo) afectado, caída de hojas o frutos.

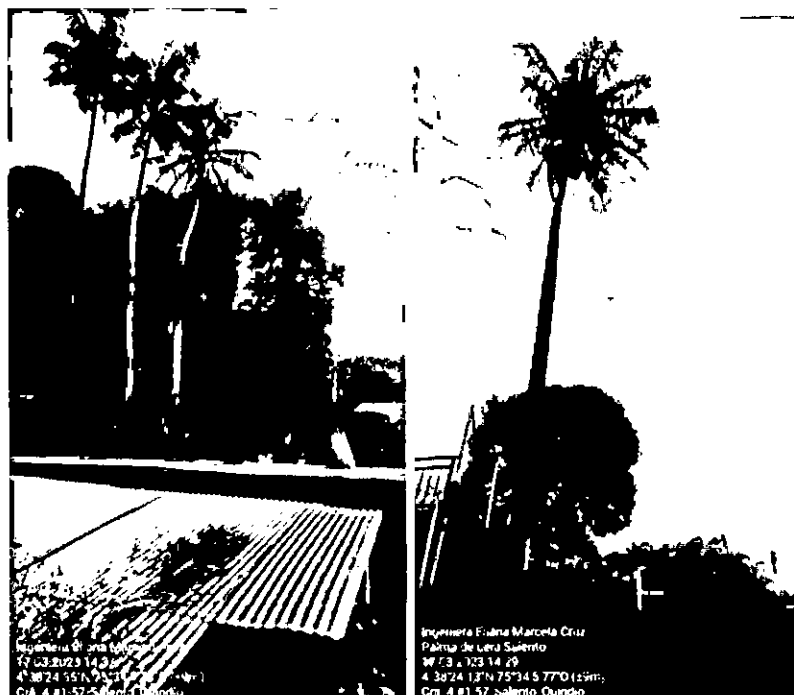
**Fotografías 5 y 6:** Infraestructura del techo del parqueadero adecuada debajo de las Palmas de Cera. (...)

- *Adecuar una malla protectora para evitar la caída de hojas sobre el techo, teniendo en cuenta que estas se pueden evidenciar cuando se encuentra en proceso de descenso, y si se presenta la caída esporádica de una de estas.*
