## **BOLETIN DE GESTION DEL RIESGO No 3**

### **Marzo 18 de 2.011**

### **QUEBRADA LA PICOTA**

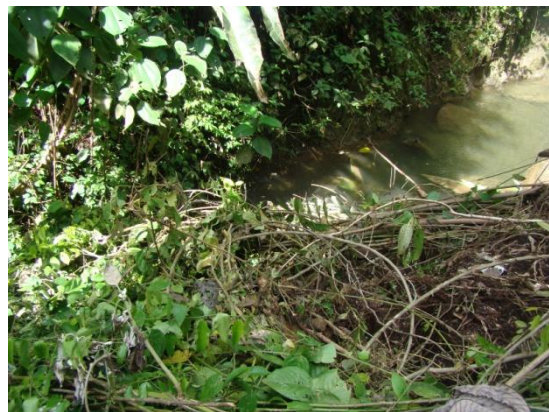
En el monitoreo realizado con funcionarios de la Corporación, se encontró un deslizamiento que se encuentra obstruyendo el flujo normal de la quebrada, por lo anterior y después de la evaluación y análisis respectivo, se realizarán acciones preventivas programadas para el 22 de marzo de 2011, en donde se van a retirar unos troncos de árboles que se encuentra sobre la quebrada.

Una vez sea retirado el material orgánico se le iniciara monitoreo al material de arrastre presente en la

quebrada para conocer su dinámica en la corriente hídrica y así poder definir acciones posteriores.
