BOLETIN DE GESTION DEL RIESGO No 6
15 abril de 2.011

MONITOREO DE FUENTES HIDRICAS

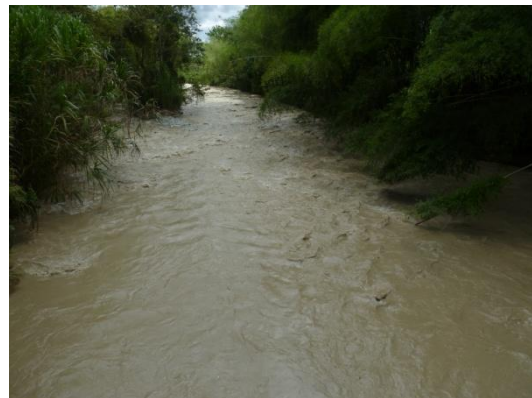
En recorrido realizado por los municipios de Córdoba y Pijao, el día 13 de abril del presente año, a la quebrada la Siberia y Río Verde, se observó el estado de las fuentes

hídricas de estos municipios este día, con el fin de evaluar el potencial riesgo para la comunidad en general dando como resultado un parte de tranquilidad ya que el aumento de la lluvias no han ocasionado estragos en las zonas ribereñas.
