BOLETIN DE GESTION DEL RIESGO No 6
15 abril de 2.011

MONITOREO DE FUENTES HIDRICAS

En la semana del 11 al 15 de abril de 2011, la corporación monitoreo las siguientes fuentes hídricas del departamento.

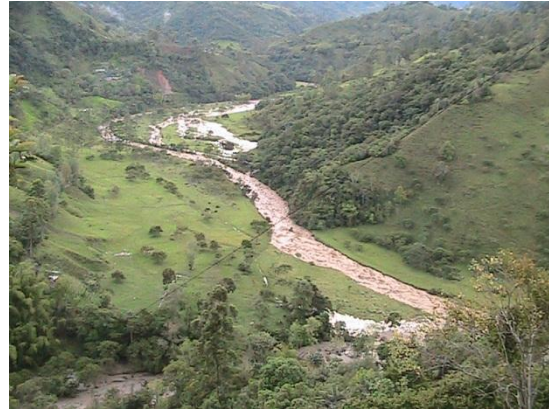
Este mismo día también se visitó la finca la Querencia, en el municipio de córdoba, en donde se observó una cárcava que se encuentra activa profundizando su garganta, aportando gran cantidad de material a la quebrada la Española, lo cual el 13 de Abril del 2011, ocasiono la colmatación del tanque desarenador del acueducto municipal, también se encontró que la vivienda del predio en referencia está ubicada en la base de la ladera, presentando una fuerte pendiente.

Las recomendaciones para este sector son: Evacuación preventiva de los habitantes de la vivienda; Tratamiento de control y estabilización del terreno por medio de obras de bioingeniería y restauración del suelo por medio de siembras de vegetación de amarre y

porte bajo; controlar los usos de suelo de esta zona, que sean compatibles con la zonificación ambiental del municipio de acuerdo a lo dispuesto en el EOT y la Corporación Autónoma Regional del Quindío.

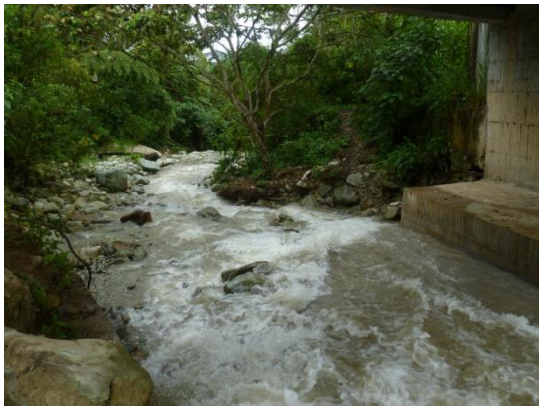
Después de la creciente súbita presentada por el río Navarco el día 11 de Abril de 2011, funcionarios de la Corporación realizaron recorrido por un tramo del Río Navarco, con el

fin de determinar de dónde provenía tanto material, encontrando múltiples deslizamientos, que aproximadamente suman una (1) hectárea en la finca Llanitos, vereda el Castillo del Municipio de Salento. Se recomienda estabilización del suelo y manejo de escorrentías

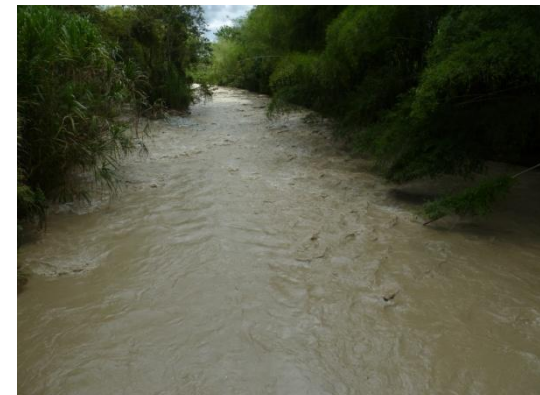
En recorrido realizado por los municipios de Córdoba y Pijao, el día 13 de abril del presente año, a la quebrada la Siberia y Río Verde, se observó el estado de las fuentes

hídricas de estos municipios este día, con el fin de evaluar el potencial riesgo para la comunidad en general dando como resultado un parte de tranquilidad ya que el aumento de la lluvias no han ocasionado estragos en las zonas ribereñas.
