**BOLETIN DE GESTION DEL RIESGO No 8**  
**Abril 29 de 2.011**

En cumplimiento de las funciones legales La Corporación Autónoma Regional del Quindío, enmarcadas en la Ley 99 de 1993, continuando con los monitoreos de los eventos ocasionados por los efectos del fenómeno de la Niña y la primera temporada de lluvias, se ha encontrado que:

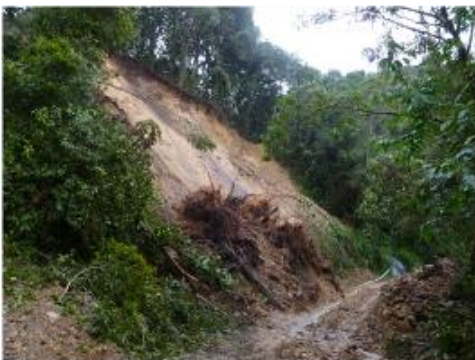
Deslizamiento en el km 5 de la vía Salento- Toche; vía de gran importancia por ser la vía de evacuación de los predios y del corregimiento de Toche por riesgo de erupción del Volcán Machín.

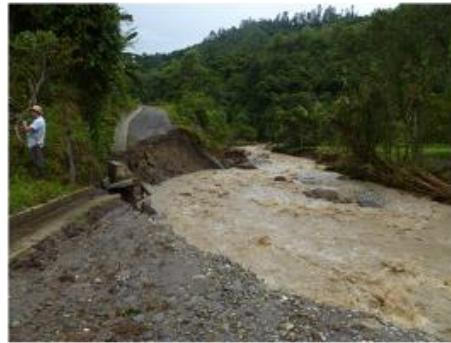
Pérdida de la banca vía Boquerón-Navarco, vereda Navarco bajo. La comunidad se encuentra aislada ya que no cuentan con vía para su desplazamiento

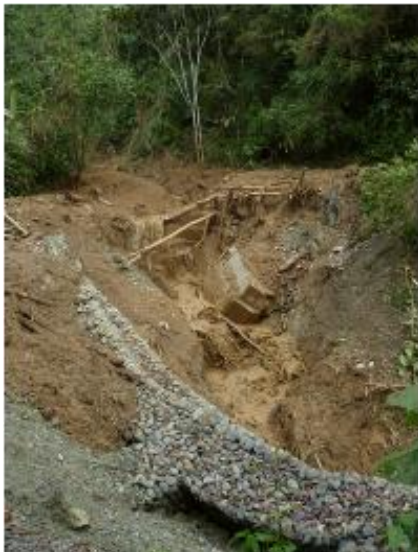
En el municipio de Génova el día sábado 23 de abril de 2011, se presentó una palizada la cual se generó en el sector de la cristalina, vereda san juan, desembocando en el río San Juan, el cual pasa por el casco urbano del municipio.

Gracias a un vigía ambiental identificado por la Corporación se logra dar aviso oportuno al CLOPAD del municipio y con esto poder activar su plan de emergencia y contingencia, afortunadamente no se presentaron personas lesionadas o muertas.

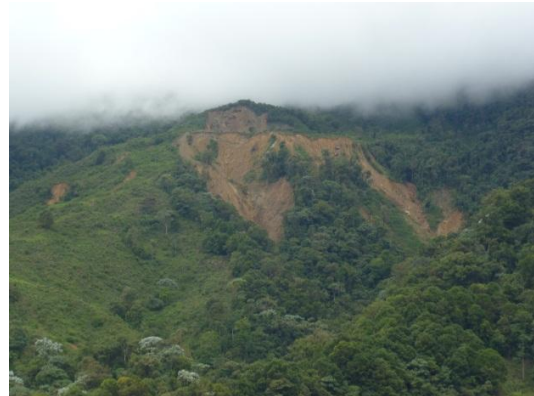
El día 24 de Abril funcionarios de la Corporación realizaron recorridos por la zona donde se ocasiono el evento. Encontrando varios deslizamientos, que están aportando sedimento al río San Juan.

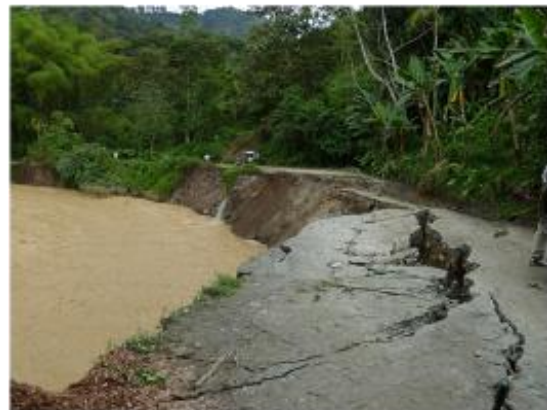
Además se observó un deslizamiento en el sector de las Malvinas, vereda San Juan, el cual arrasó el día miércoles 20 de abril de 2011, unas obras que se habían realizado en la vía de esta vereda, encontrándose la comunidad sin paso vehicular por la zona , además que el paso peatonal es de alto riesgo.

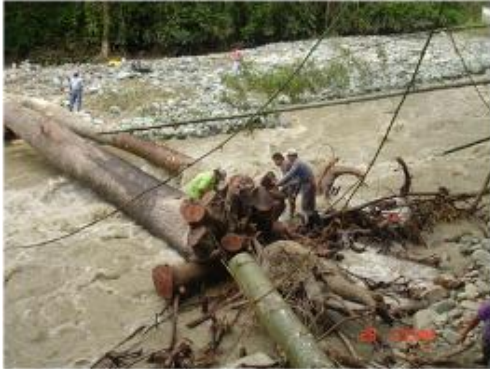
El día 28 de Abril de 2010, la corporación realizó el retiro de dos árboles que se encontraban

obstruyendo el flujo normal del río lejos en el sector del puente en la vía Génova.
