**CORPORACIÓN AUTÓNOMA REGIONAL DEL QUINDIO-CRQ
FUNDACIÓN CERES DE COLOMBIA
Convenio de Cooperación No. 05 de 2015 – Informe final**

Cualificación con inserción social de los humedales identificados por la Corporación Autónoma Regional del Quindío C.R.Q. en el Departamento del Quindío.

Agosto de 2015

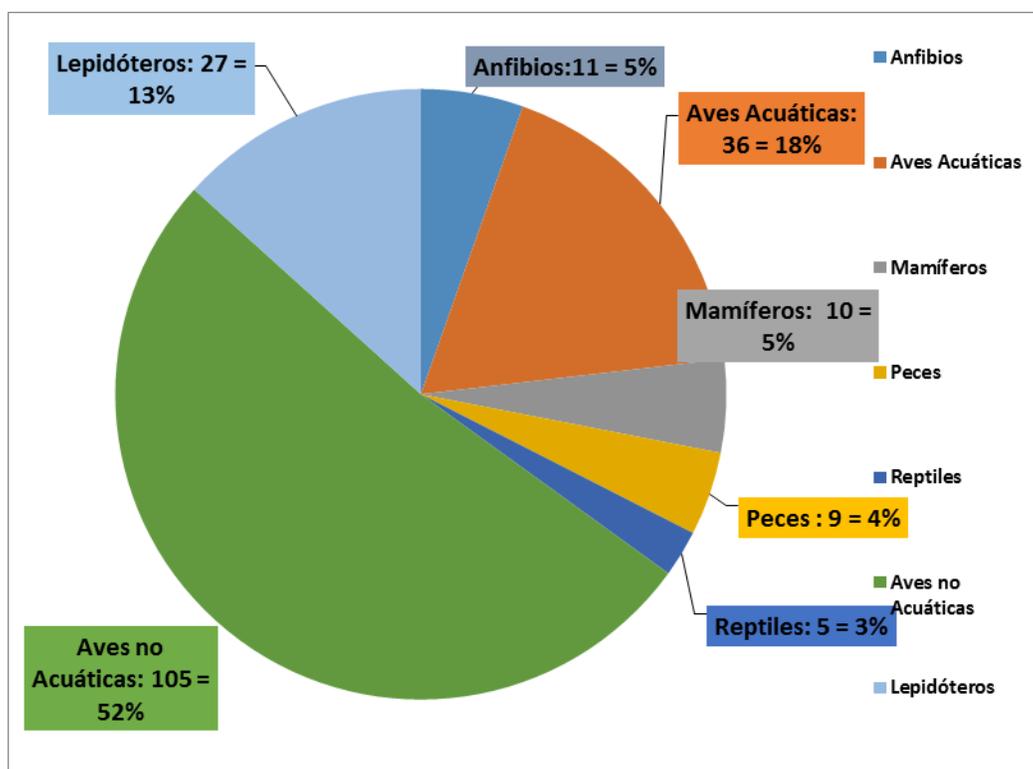
Figura 1. Número y porcentaje de especies por grupo.

En total se registraron 203 especies, pertenecientes a seis grupos biológicos: anfibios 11 (5%), aves acuáticas 36 (18%), mamíferos 10 (5%), peces 9 (4%), reptiles 5 (3%), aves no acuáticas 105 (52%) y lepidópteros 27 (13%) (ver fig. 1).

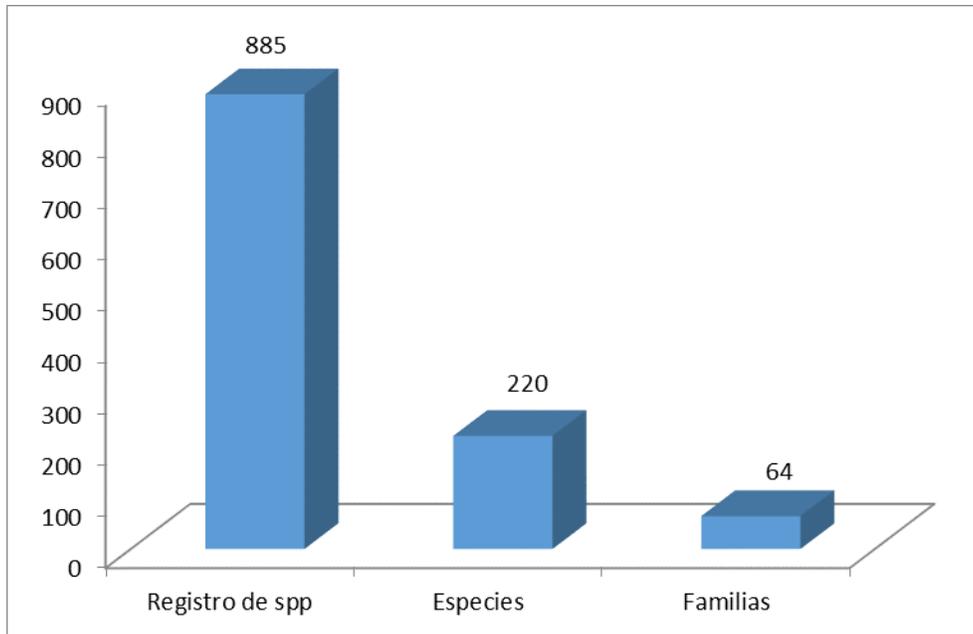
Figura 2. Riqueza florística registrada en toda el área de estudio.

De 62 humedales caracterizados, en total se reportaron 885 registros pertenecientes a 220 especies y 64 familias botánicas (ver fig. 2).

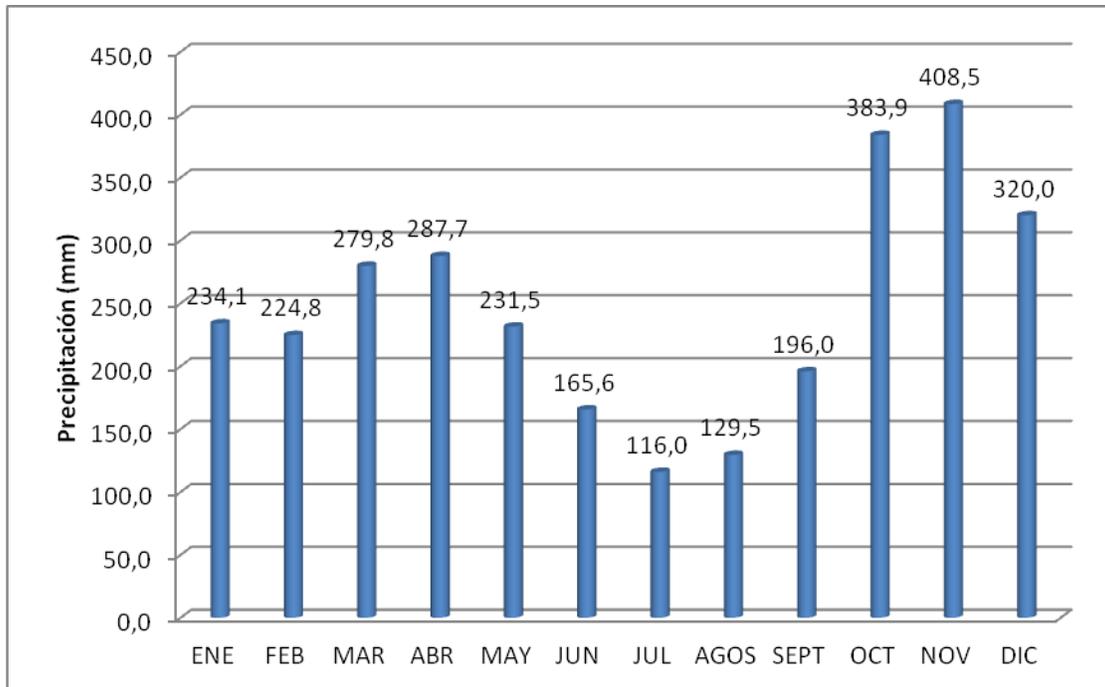
Figura 9. Precipitación Promedio Histórica Estación Bremen, Filandia, Quindío
Fuente: Corporación Autónoma Regional del Quindío. Subdirección de Ejecución de Políticas Ambientales, Mayo 2012.

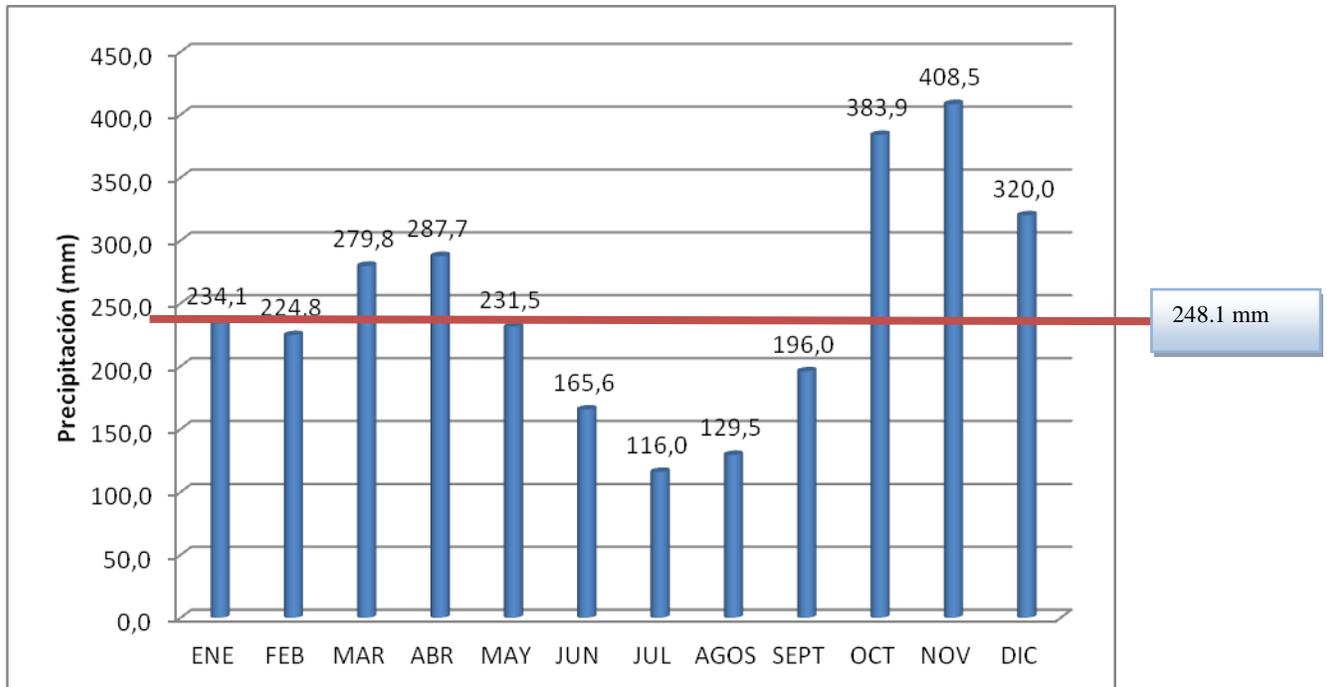
Figura 13. Precipitación Promedio Histórica Estación Bremen, Filandia, Quindío

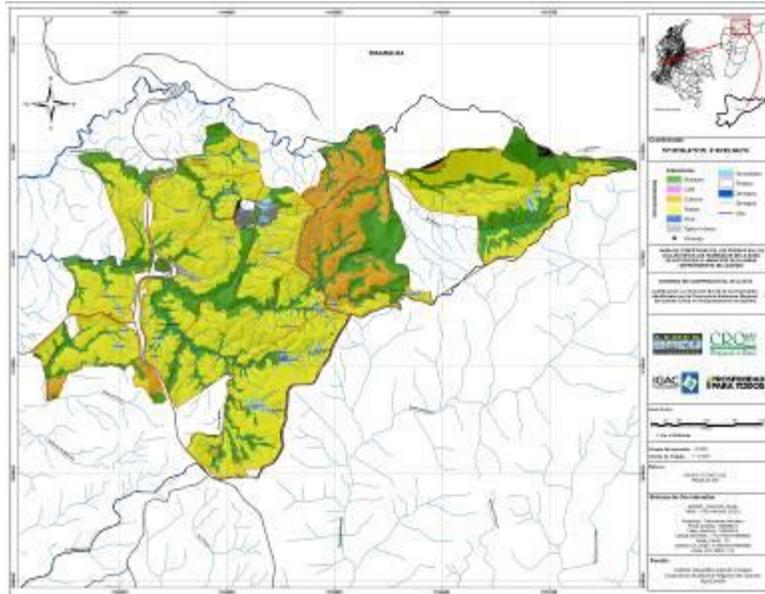
Figura 15a. Mapa de uso y cobertura del suelo con localización de los humedales de la parte alta de la vereda Cruces, Municipio de Filandia, Quindío, año 2010 ⁸¹.

En términos generales de las 998,734 ha de los predios con humedales caracterizados, el 24,93 % del (209,277.1 ha) se encuentra conformado por coberturas boscosas de origen natural, el 2,47 % (24,699 ha) con vegetación secundaria alta y baja ; el 7,64 % (76,349 ha) está cubierto por eucaliptos y pinos; el 0,28 % (2,741 ha) por cultivos agrícolas; el 63,51 % (634,216 ha) por pastos; 0,001 % (0.001 ha) por lagunas, lagos y ciénagas naturales, el 0,35 % (3,491 ha) con zonas pantanosas; 0,06 % (0,564 ha) con ríos; el 0,15 % (1,531 ha) con fincas recreativas, el 0,17 % (1,704 ha con vías) y con 0,064 ha asociadas a la red vial. Las áreas conservadas se encuentran fragmentadas en un mosaico dominado principalmente por pastos (figura 15a, 15b, 15c y 16, ver anexo 3).

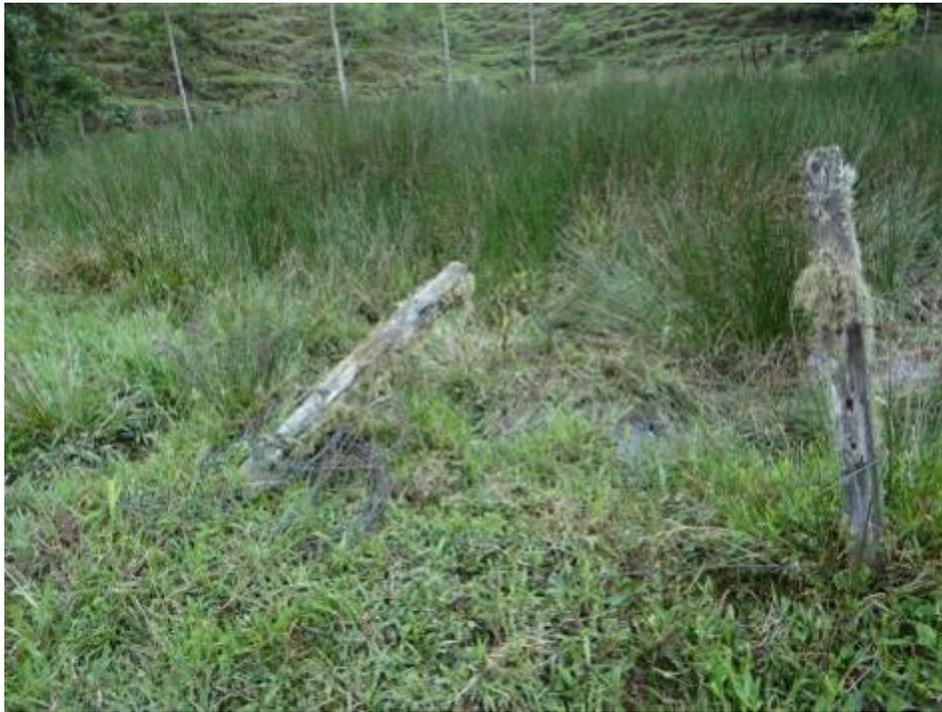
Foto. Panorámica de una parte del humedal con algunos alambres tirados en el suelo y guaduas (*Guadua angustifolia* Poaceae) podridas aún en pie como estrategia de conservación en tiempos pasados para este humedal.

Este humedal ubicado en límites de la finca se caracteriza por estar en bajo estado de conservación (por el ingreso del ganado a su interior) y estar dividido con otra finca (San Bernardo). Sin embargo, en su interior subsisten algunas especies como juncos (*Eleocharis maculosa*, *Eleocharis elegans*, *Cyperus niger* Cyperaceae), coquitos (*Juncus microcephalus* Juncaceae) y en sus bordes algunas especies arbóreas y arbustivas como arrayán (*Eugenia sp* Myrtaceae), chilcos (*Baccharis latifolia* Asteraceae), siete cueros (*Tibouchina lepidota* Melastomataceae) y eucalipto (*Eucaliptus grandis* Myrtaceae). Un aspecto que llama mucho la atención en este humedal es la presencia “de algunos alambres tirados en el suelo” como estrategia de conservación y aislamiento en tiempos pasados (hace unos 15 años) para estos ecosistemas y por falta de mantenimiento e ingreso del ganado a su interior el estado de conservación para este humedal es muy bajo.

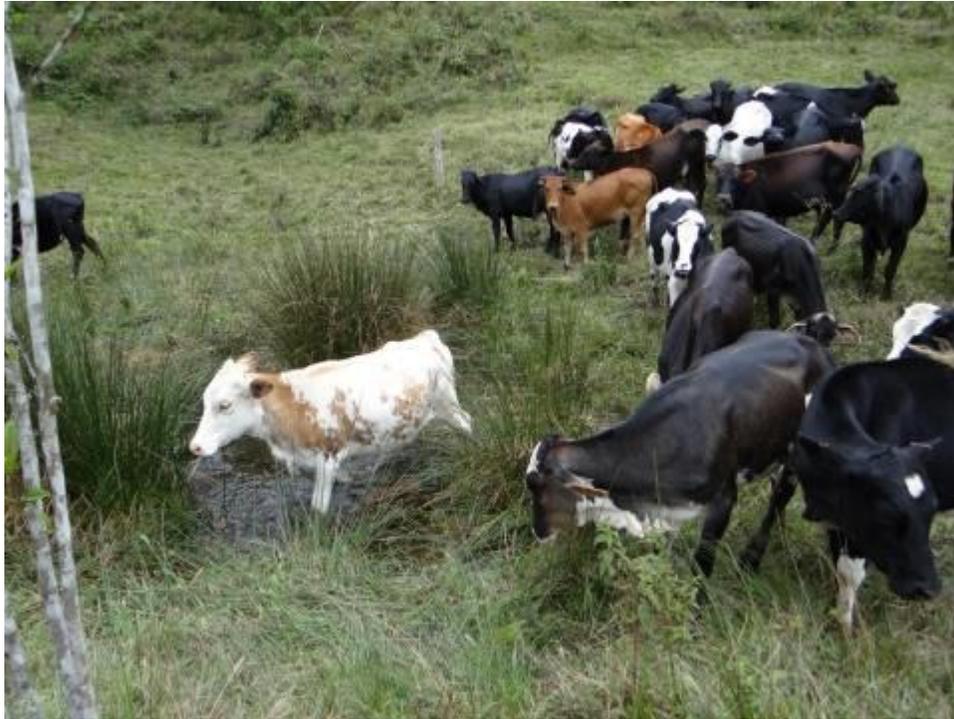
Foto. La ganadería es una de las principales causas de destrucción de los Humedales en toda el área de estudio.

Este humedal que en años anteriores (hace unos 15 años) fue aislado y protegido actualmente se caracteriza por presentar una parte en buen estado y la otra parte en bajo estado conservación. La parte que está en buen estado de conservación (parte baja) es debido a la subsistencia de la cerca de alambre que evita la entrada del ganado a su interior y en la parte en bajo estado de conservación (parte alta o derecha del humedal) es por el ingreso del ganado a su interior y esto destruye gran parte de la vegetación propia de estos ecosistemas.

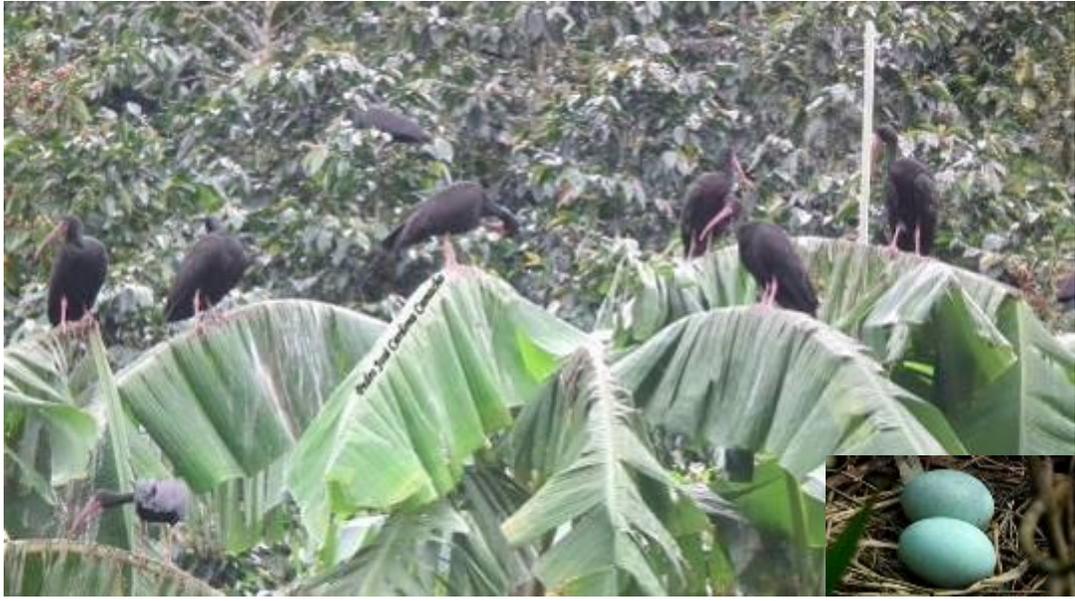
El H1 Finca La Suiza, corregimiento La India, está ubicado entre cultivo de café tecnificado, cerca de vivienda. Tiene el espejo de agua con predominancia de enea y pasto pará. Hay una colonia reproductiva de *Phimosus infuscatus* (Coquito) compuesta por más de 100 individuos, se registraron 20 nidos con dos huevos cada uno. Se registraron 11 especies: dos anfibios, cinco aves acuáticas y cuatro aves no acuáticas (ver anexo 4). En una visita posterior se verificó que la colonia abandonó el sitio.

H1 Finca La Suiza, La India, Filandia – Colonia de *Phimosus infuscatus* (Coquito)

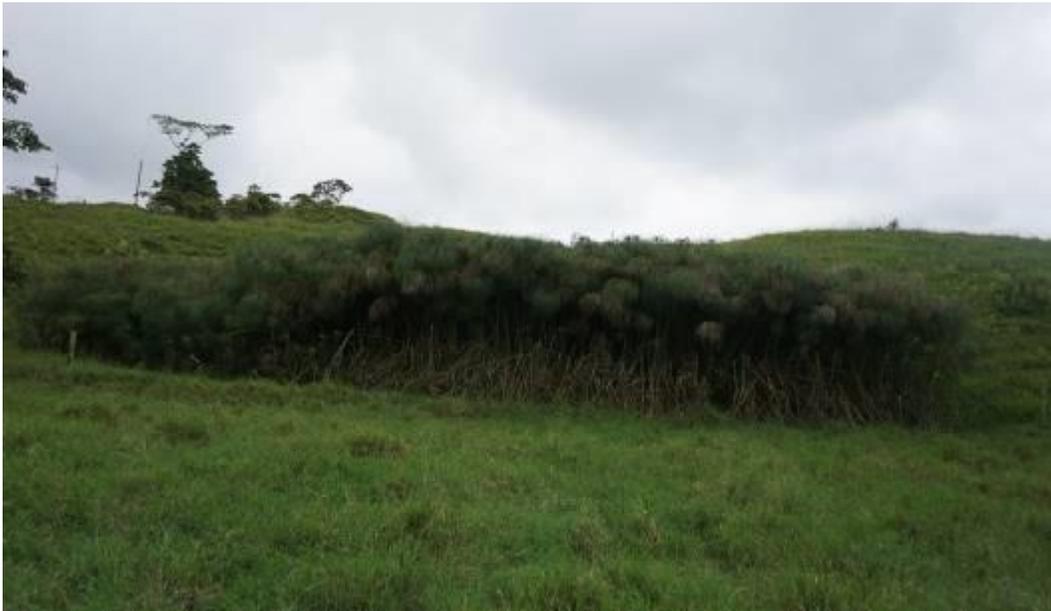
En la finca Guadualito, vereda La Julia se caracterizó un humedal en potrero, sin espejo de agua, totalmente cubierto de papiro y rodeado de pastos. Presenta cerramiento. Sin presencia de aves acuáticas. Se registraron dos especies: un anfibio y un ave no acuática (ver anexo 4).

H1 Guadualito La Julia – Filandia

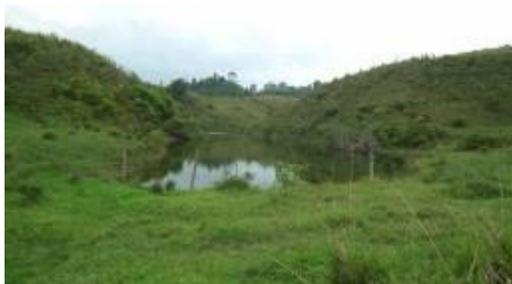
En la vereda Argenzul se caracterizaron dos humedales (charcas permanente de agua dulce) ubicados en los predios La Floresta y La Galicia. Están en zona de potreros con espejo de agua, pero sin vegetación acuática ni zona de amortiguación. Impacto por ganadería. Ninguno tiene cerramiento.

En H1 La Floresta se registraron once especies: un anfibio, ocho aves acuáticas, un pez y un ave no acuáticas (ver anexo 4).

H1 La Floresta – Argenzul – Filandia

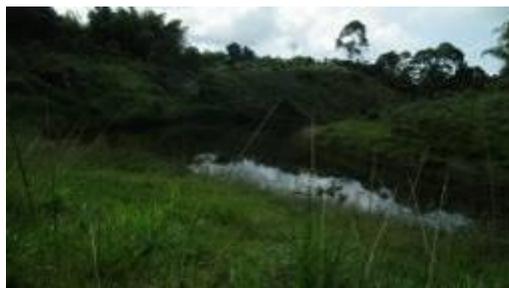
En H1 La Galicia se encontró un nido de *Phimosus infuscatus* (Coquito) con dos huevos en borde, arbusto de Nigüito. Se registraron diez especies: dos anfibios, seis aves acuáticas y dos aves no acuáticas (ver anexo 4).

H1 La Galicia – Argenzul Filandia

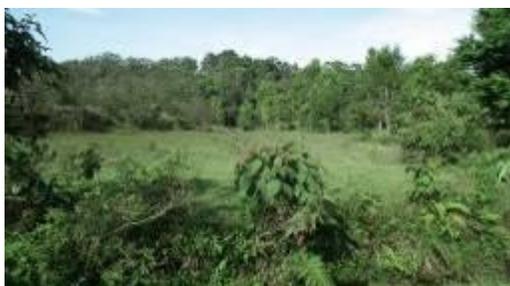
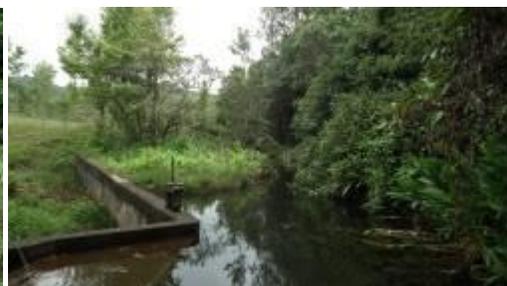
Entre los predios La Chena, Bariloche y Sajalu, se caracterizó un humedal arriba de la bocatoma del acueducto veredal de La Castalia, La Lotería y La Julia (H1 La Chena). Con espejo de agua y remanentes de vegetación acuática. Predominancia de gramíneas introducidas. Alto impacto por ganadería. El cerramiento está caído por falta de mantenimiento. En los bordes existe presencia de algunas especies de la familia Melastomataceae (Nigüitos) y Hamamelidaceae (especie introducida). Se registraron cuatro especies de fauna: dos anfibios, un ave acuática y un ave no acuática (ver anexo 4).

H1 La Chena, vereda Cruces, Filandia

H1 La Chena, bocatoma acueducto

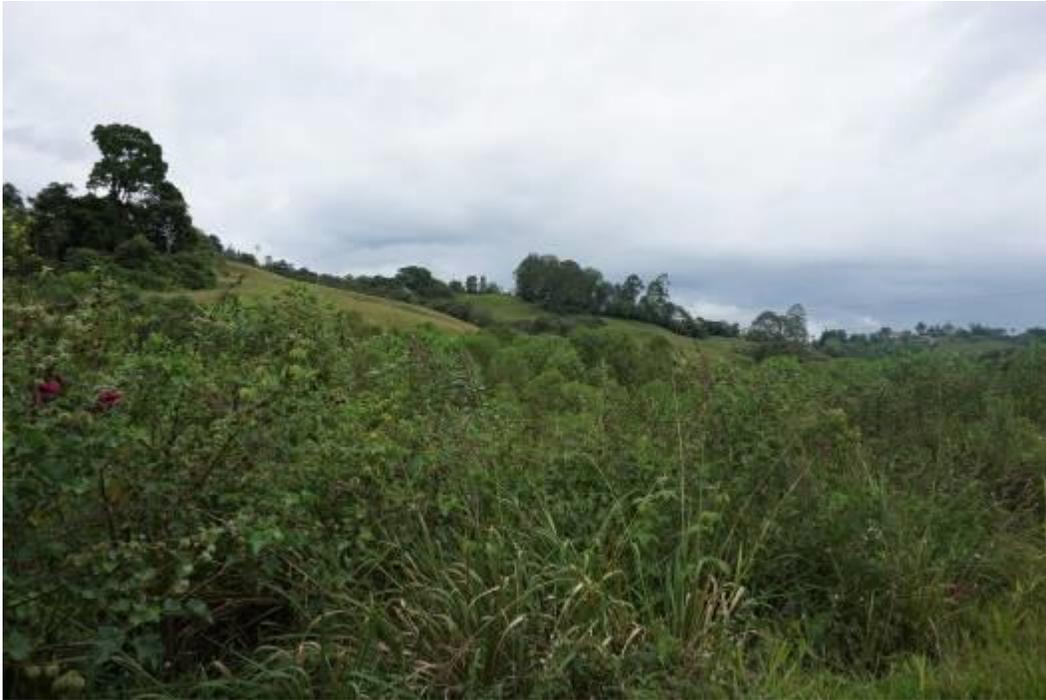
H1 Paulandia, Lago Karina, Filandia. Zona colonizada por vegetación antes espejo de agua

En la finca Paulandia se caracterizó un humedal H1 Paulandia (Lago Karina), ecosistema que perdió todo su espejo de agua por colapso del dique. A la fecha de la caracterización no se registró ninguna de las 25 especies de aves acuáticas y un mamífero (nutria) reportadas para el sitio.

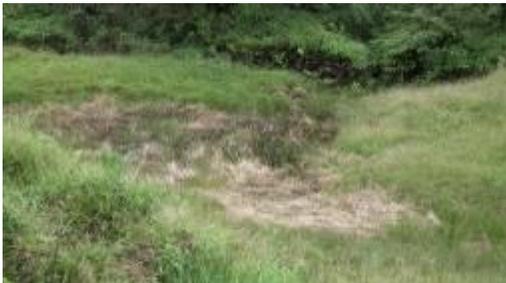
H1 La Herradura – Filandia

H1 está cerca de una carretera interna y zona de amortiguación de la Quebrada Barroblanco, con un pequeño espejo de agua, alimentado por escorrentía de potreros y vía; impactado por ganadería, la poca vegetación acuática fue fumigada con herbicida, tiene drenajes. Se registró una sola especie de anfibio (ver anexo 4).

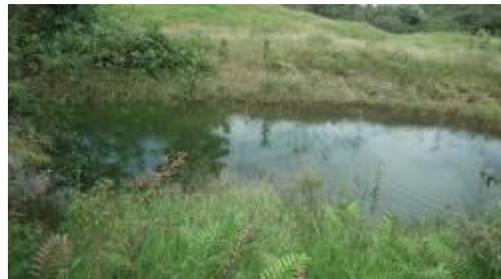
H2 La Herradura – Filandia

H2 es una charca estacional de forma rectangular recibe aguas de escorrentía de potreros, tiene cerramiento en regular estado, predominancia de gramíneas y juncos, sin zona de amortiguación representativa. Se registró una especie de anfibio (ver anexo 4).

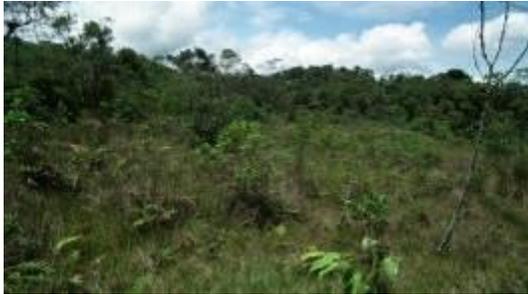
H3 La Herradura (Manantial) – Filandia

H3 (Manantial) está en medio de potreros y área de conservación, con cerramiento parcial en regular estado, impactado por ganadería, drenajes, canalización. Se nutre con un arroyo y aguas de escorrentía. Se registraron cinco especies: dos anfibios, un mamífero y dos aves no acuáticas (ver anexo 4).

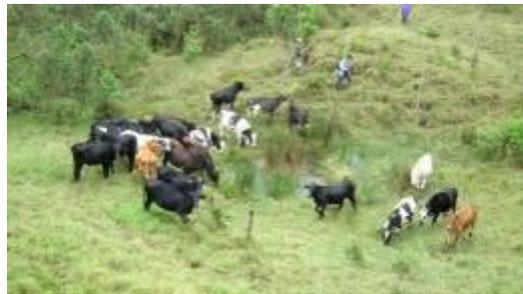
H4 La Herradura – Filandia

H4 es una hondonada en potrero que recibe aguas de escorrentía, predominancia de gramíneas y algunos arbustos aislados, cerramiento parcial caído, impacto por ganadería, se encuentra en proceso de secamiento. Se registraron tres especies de anfibios (ver anexo 4).

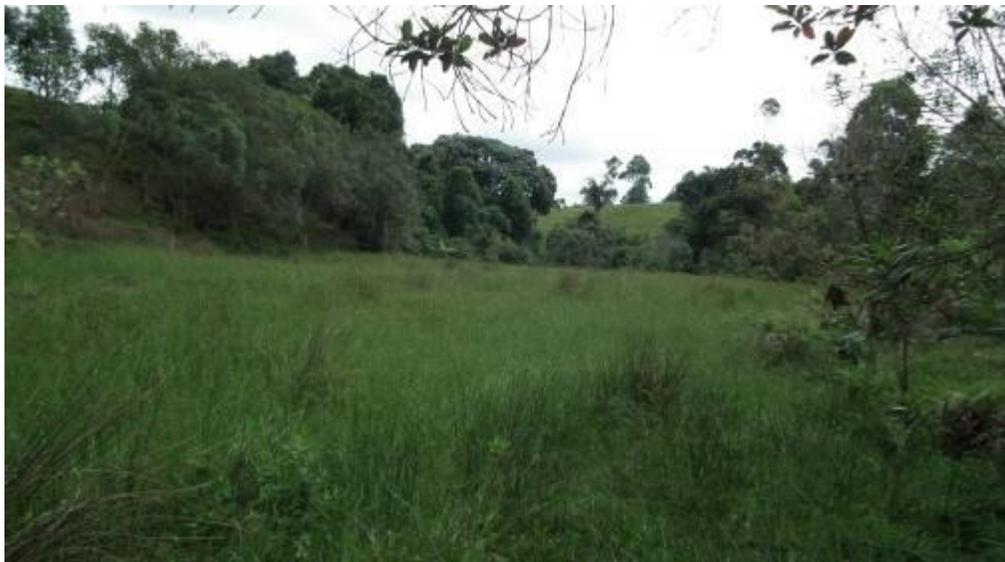
H5 La Herradura, vereda Cruces, Filandia

H5 es zona de recarga de la quebrada Barroblanco, la fuente de agua son dos arroyos afluentes de la Q. Barroblanco y escorrentía de potrero, con predominancia de gramíneas y ciperáceas, con arbustos y matorral por dos de sus costados, paralelos a los cauces que lo cruzan. Tiene impacto por ganadería, tala en zona de amortiguación y agroquímicos. Se registraron cuatro especies: un anfibio, un ave acuática, un pez y un ave no acuática (ver anexo 4).

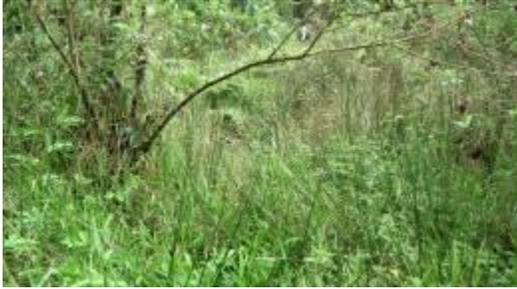
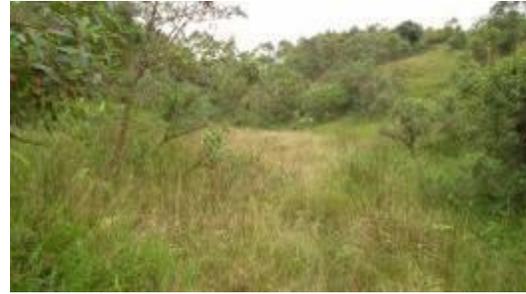
H1 La Macenia, Cruces, Filandia

H2 La Macenia, Cruces, Filandia

Existen dos predios denominados La Macenia, caracterizándose en cada uno un humedal, uno está ubicado en área de conservación del municipio de Filandia y el otro en propiedad privada cerca de la vivienda de la finca, en zona de potrero. El primero (H1 La Macenia), de propiedad del municipio de Filandia, adquirido a través del Art. 111 de la Ley 99 del 93, tiene cerco parcial, impactado por ganadería y tala de especies nativas, nutre una bocatoma que va a dos predios. Predominancia de gramíneas y arbustos de la familia melastomataceae. Se registraron cinco especies: dos anfibios y tres aves no acuáticas (ver anexo 4).

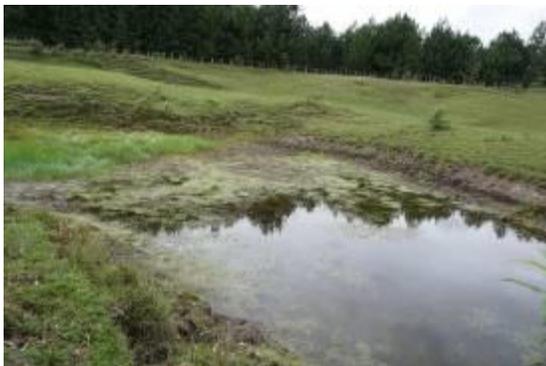
H1 San Bernardo, Cruces

H1 es un estanque artificial ubicado en potrero cerca de vía interna, con espejo de agua y vegetación acuática, presenta drenaje, está en proceso de secamiento. Se registraron seis especies: tres aves acuáticas, dos anfibios y un ave no acuática (ver anexo 4).

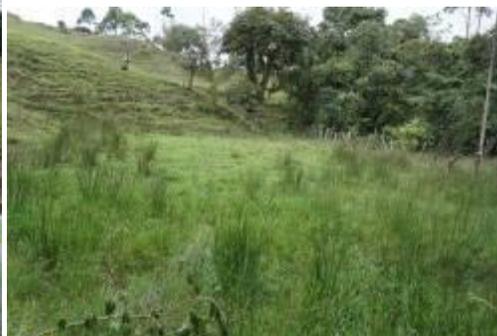
H2 San Bernardo, Cruces

H2 es una hondonada en medio de potreros alimentado por aguas lluvias y de escorrentía; Está en proceso de desecación presentando drenajes, hace parte de H1 El Roble por estar ubicado en

lindero, no tiene espejo de agua, cubierto por gramíneas y juncos. No se registró ninguna especie de fauna (ver anexo 4).

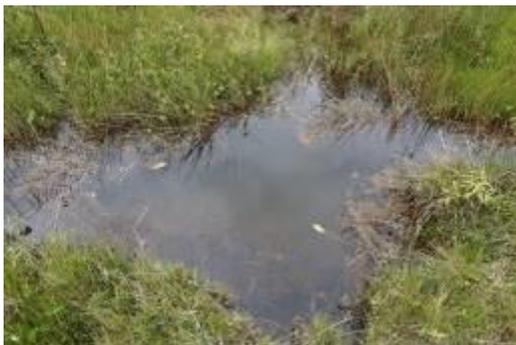
H3 San Bernardo, Filandia

H3 está aguas abajo de H1 con poca vegetación acuática, predominancia de gramíneas, la fuente de agua es un nacimiento, aguas lluvias, escorrentía de potrero y vía interna, además recibe aguas de San Bernardo H1, tiene un 5 % en espejo de agua (charcas), impactado por ganadería y quema de carbón en zonas de amortiguación, presenta drenajes y está en proceso de desecación. Se registraron ocho especies: dos anfibios, un ave acuática, cuatro aves no acuáticas y un mamífero (ver anexo 4).

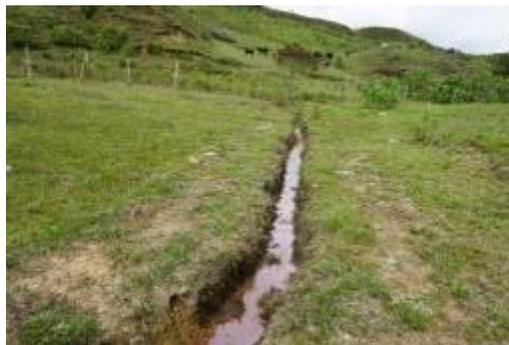
H4 San Bernardo, Filandia

H4 está a continuación de H3 separado por franja de arbustos, conectado por cauce, posee otro afloramiento, con un 25 % de espejo de agua, impactado por ganadería y varios drenajes, quema de carbón en zona de amortiguación. Se registraron seis especies: tres aves acuáticas, un anfibio y dos aves no acuáticas (ver anexo 4).

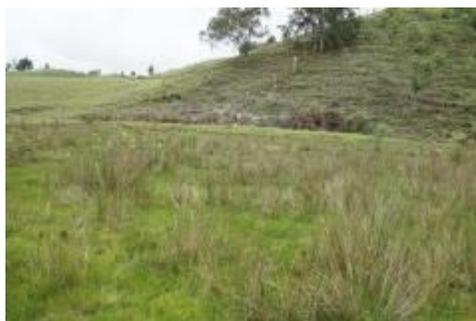
H5 San Bernardo, Filandia

H5 es una charca estacional, está más abajo de H4, conectado por cauce, predominancia de gramíneas y juncos; presenta drenajes e impactado por ganadería. Alimentado por afloramiento y aguas de escorrentía, con un 5 % de espejo de agua. Se registraron cuatro especies: dos aves acuáticas y dos aves no acuáticas (ver anexo 4).

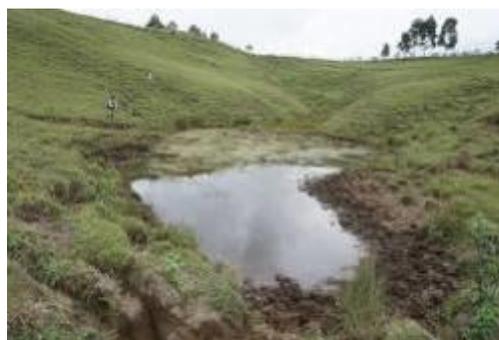
H6 San Bernardo, Filandia

H6 es una charca estacional, ubicada en hondonada en potreros, se nutre con aguas lluvias, de escorrentía de potreros y vía interna, sin vegetación emergente, agua turbia, con drenaje, en proceso de secamiento. Se registraron cuatro especies: dos aves acuáticas, un anfibio y un ave no acuática (ver anexo 4).

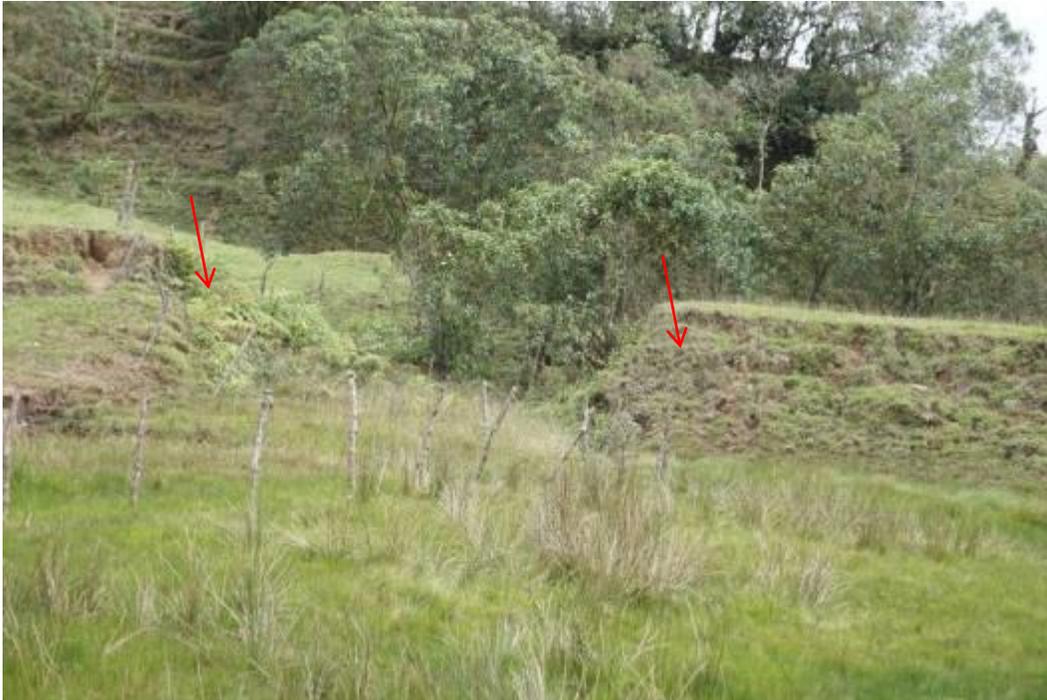
H7 San Bernardo, Cruzes

H7 es una charca estacional sobre una hondonada en potrero cerca de carretera que va a plantaciones, la fuente de agua es un nacimiento, aguas lluvias, escorrentía de potrero y vía veredal, anteriormente tuvo espejo de agua, ahora prácticamente seco por causa de la destrucción parcial del dique y múltiples drenajes, tiene afloramiento en parte superior, totalmente deforestado, predominancia de gramíneas, quema de carbón en su zona de amortiguación e impactado por ganadería. No se registró ninguna especie de fauna (ver ficha anexo 4).

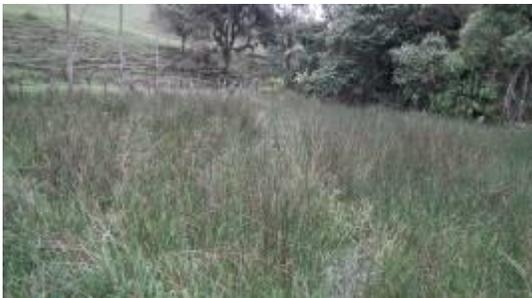
H1 El Roble, Cruzes, Filandia

H1 es un humedal intermitente de agua dulce, está en hondonada entre potreros, cerca de carretera, hace parte de H2 San Bernardo, está sometido a canalización, la fuente de agua son aguas lluvias, de escorrentía de potreros y de la vía veredal, presenta espejo de agua de

aproximadamente 50 cm de profundidad, cubierto en un 80% de juncos y gramíneas. Cerramiento parcial, hace parte de un Corredor Biológico (Proyecto Andes IAvH); impactado por ganadería. Se reporta solo una especie de anfibio (ver anexo 4).

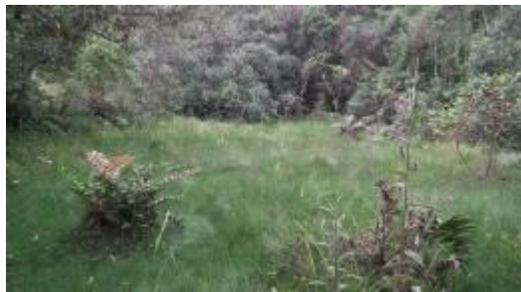
H2 El Roble, Cruzes, Filandia

H2 es un humedal intermitente de agua dulce sobre una hondonada en medio de potreros y áreas de conservación (cañada) HMP Proyecto Andes, tiene afloramiento y predominancia de juncos y gramíneas, bordeado de árboles y arbustos. Se registraron tres especies: dos anfibios y un ave no acuática (ver anexo 4).

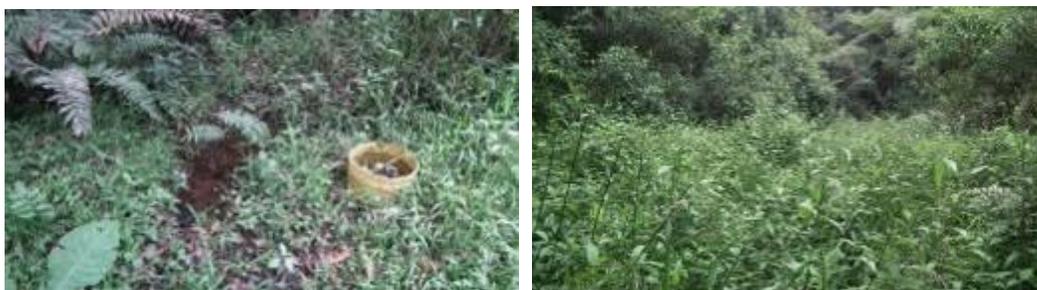
H3 El Roble, Cruces, Filandia

H3 ubicado en hondonada entre potreros, recibe agua de un nacimiento, aguas lluvias, de esorrentía de potreros, vía veredal y doble calzada Armenia –Pereira, tiene un área de conservación y otra con predominancia de gramíneas, rodeado de árboles y arbustos por un costado; impactado por ganadería, bebedero interno. Se registraron tres especies: dos anfibios y un ave no acuática (ver anexo 4).

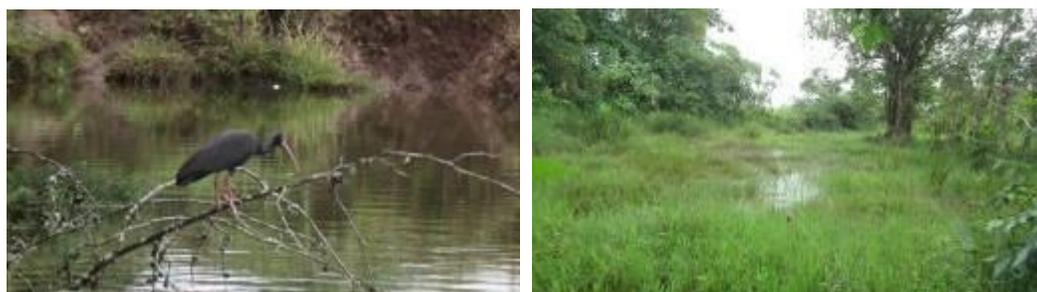
H1 Veracruz, Cruces (Estanque)

H1 es un estanque artificial cerca de la doble calzada y vía que entra a Filandia, sin vegetación acuática, con espejo de agua turbia, impactado por ganadería y presencia de aves acuáticas domesticas e introducidas. Se registraron 16 especies: ocho aves acuáticas, incluyendo dos introducidas, un anfibio y siete aves no acuáticas (ver anexo 4).

H2 (pantano) en potrero con pequeño espejo de agua, la fuente de agua es un nacimiento, aguas lluvias, escorrentía del potrero y de la doble calzada, poca vegetación acuática, predominancia de gramíneas, árboles y arbustos (reforestación), cerramiento en mal estado, impactado por ganadería. Se registraron nueve especies: dos aves acuáticas, tres anfibios, tres aves no acuáticas y un lepidóptero (ver anexo 4).

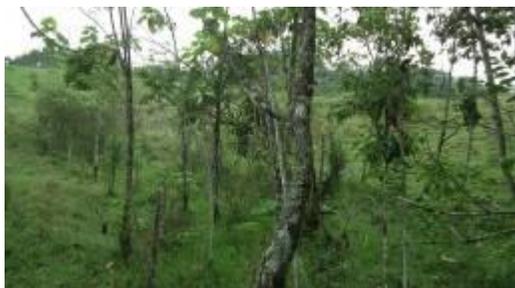
H3 Veracruz, Cruces, Filandia

H3 está en la cabecera de un nacimiento, es una hondonada en potrero alimentado además por aguas lluvias y de escorrentía, con cerramiento parcial en mal estado, predominancia de gramíneas, árboles de porte bajo y arbustos, impactado por ganadería. Se registró una sola especie de anfibio (ver anexo 4). H4 está aguas abajo de H3, con características similares. Se registraron cuatro especies: tres anfibios y un lepidóptero (ver anexo 4).

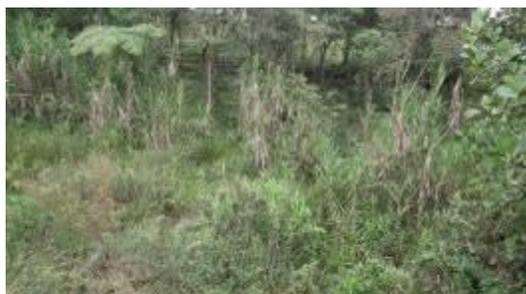
H5 Veracruz, Cruces, Filandia

H5 es un pantano en una hondonada en medio de potreros, conectado por cauce aguas abajo con H4, posee afloramiento y recibe aguas de escorrentía de potrero y de la autopista del café, predominancia de juncos, gramíneas, arbustos y árboles en los bordes, tiene cerramiento parcial, impactado por ganadería. Se registraron nueve especies: tres anfibios, un ave acuática, un ave no acuática y cuatro lepidópteros (ver anexo 4).

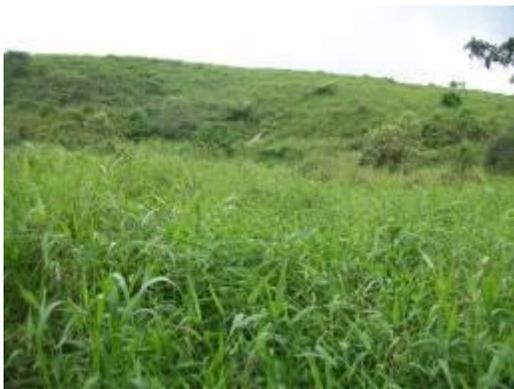
H1 Providencia (La Chá), Cruces, Filandia

H1 es una charca estacional sobre hondonada en potrero que recibe aguas lluvia, de escorrentía de potreros y vía interna, sin cerramientos ni espejo de agua, predominancia de gramíneas, sin zona de amortiguación, impacto por ganadería y drenaje. Se registraron cinco especies: tres anfibios y dos aves no acuáticas (ver anexo 4).

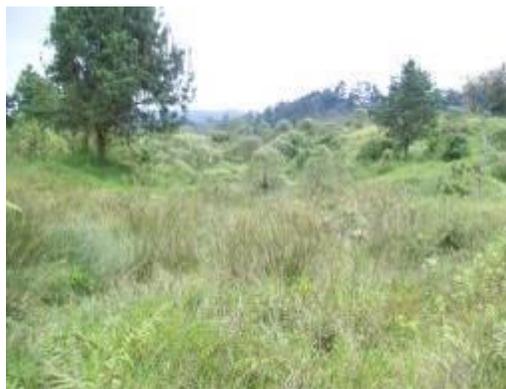
H2 Providencia, (La Chá) Cruces, Filandia

H2 es una charca estacional sobre hondonada en potreros cerca de fragmento de bosque, la fuente de agua son aguas lluvias, escorrentía de potrero y vía interna, con 20 % de espejos de agua, sin cerramientos, predominancia de gramíneas; impactado por ganadería y drenaje. Se registraron dos especies: un anfibio y un aves no acuática (ver anexo 4).

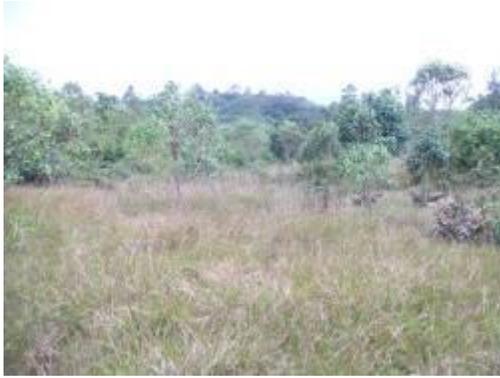
H3 Providencia, Cruces, Filandia

H3 es una charca estacional, se encuentra cerca de H3 La Herradura, lo surte un (1) Nacimiento, aguas lluvias y escorrentía de potreros conectado aguas abajo por un cauce y en la parte alta por vegetación arbustiva y matorral, no tiene cerramientos, predominancia de gramíneas. Impactado por ganadería. Se registraron cinco especies: dos anfibios y tres aves no acuáticas (ver anexo 4).

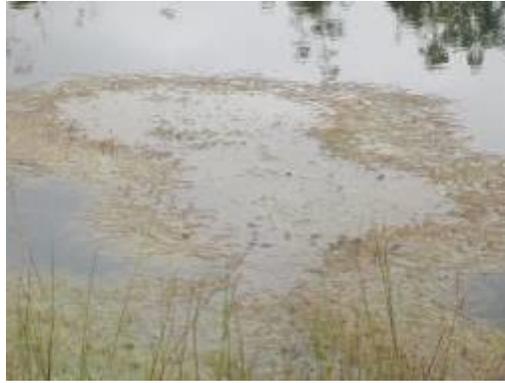
H4 Providencia, Cruces, Filandia (Laguna)

H4 es una charca permanente de agua dulce con afloramiento en parte superior, dique artificial, drenaje y tubería para conducción de agua, tiene cerramiento en mal estado, impactado por ganadería, se reportó presencia de pescadores y cazadores. Se registraron nueve especies: tres anfibios, dos aves acuáticas, dos mamíferos y dos peces (ver anexo 4).

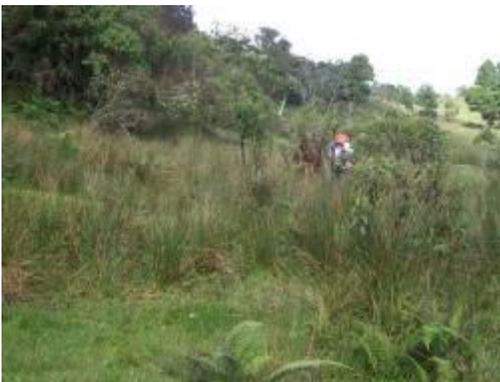
H1 La Carolina, Cruces, Filandia

H1 está ubicado en potrero cerca de camino de herradura con pendiente leve, predominancia de gramíneas, sin zona de amortiguación ni cerramientos, compactado por ganadería. No hubo registro de ninguna especie (ver anexo 4).

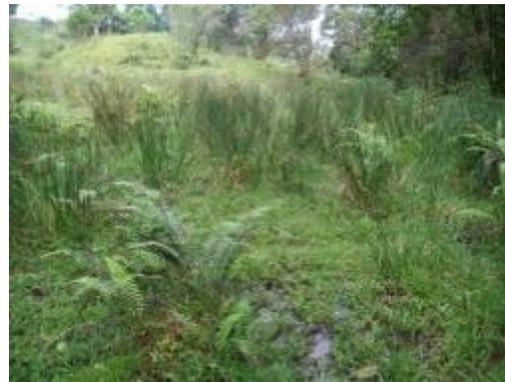
H2 La Carolina, Cruces, Filandia

H2 está en potrero, cerca de borde de bosque continuo, sin espejo de agua, ni cerramientos, predominancia de gramíneas. No hubo registro de ninguna especie (ver anexo 4).

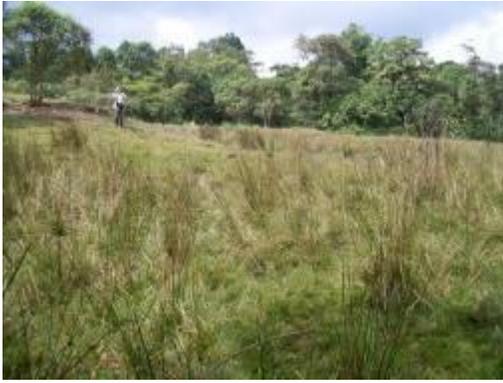
H3 La Carolina, Cruces, Filandia

H3 en potrero, zona plana cerca de borde de bosque, sin cerramientos, ni zona de amortiguación, la fuente de agua es un nacimiento, aguas lluvias y de escorrentía de potrero, no tiene espejo de agua, con predominancia de gramíneas. Impacto por ganadería. No hubo registro de ninguna especie (ver anexo 4).

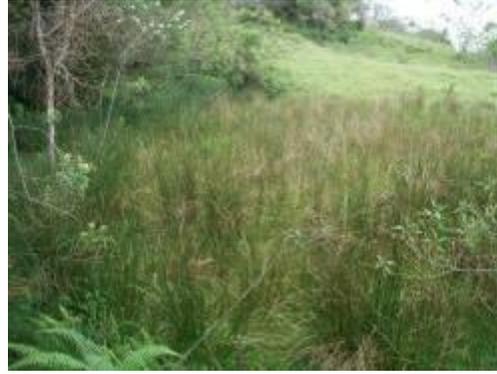
H5 La Carolina, Cruces, Filandia

H5 es una hondonada en potrero cerca de camino de herradura, con espejo de agua, predominancia de juncos, no tiene cerramiento ni zona de amortiguación. Alto impacto por ganadería y drenaje. Se registró una especie de anfibio (ver anexo 4).

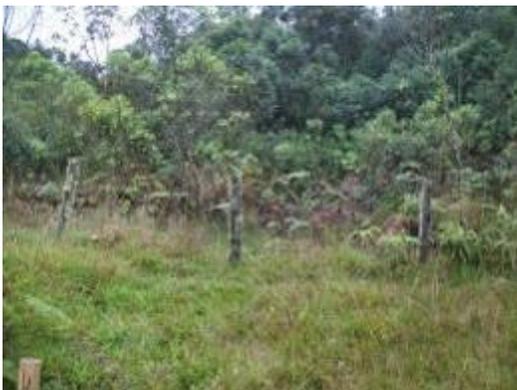
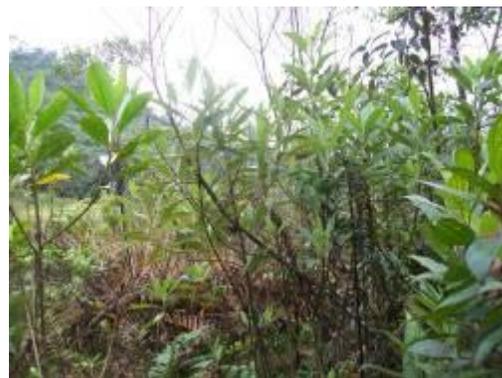
H2 La Rivera, Cruces, Filandia

En la finca La Rivera se identificaron dos (2) humedales (H2 ubicado sobre el municipio de Filandia), se caracterizó un humedal H2, en zona ganadera; tiene cerramiento en regular estado, con presión por ganadería, en proceso de secamiento, la vegetación predominante no es acuática. Está sobre un nacimiento y es Bocatoma del acueducto de la finca. Se registraron seis especies: dos anfibios y cuatro aves no acuáticas (ver anexo 4).

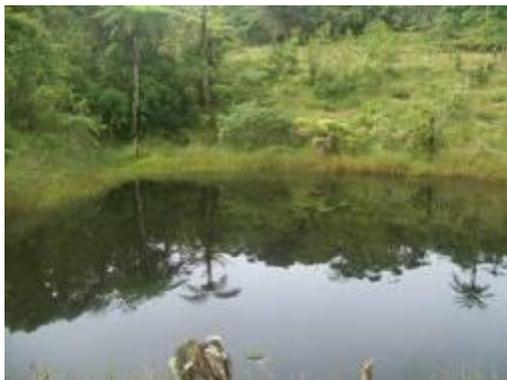
H1 Venecia, Cruces, Filandia

H1 es una charca permanente de agua dulce alimentada por un afloramiento, aguas lluvias y escorrentía de potreros. Predominancia de gramíneas y juncos con pequeña zona de amortiguación. Se registró una especie de anfibio (ver anexo 4).

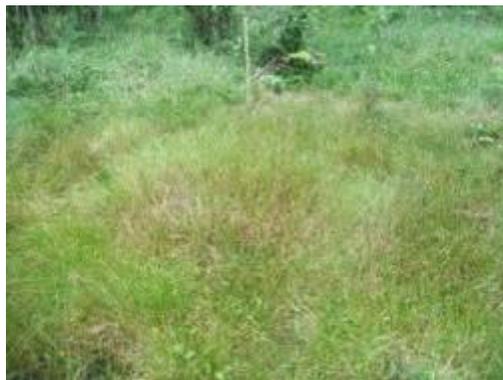
H2 Venecia, Cruces, Filandia

H2 está en zona plana de potrero con pendiente media, es un humedal estacional, con pequeño espejo de agua, con poca vegetación acuática, en proceso de secamiento. Se registró una especie de anfibio (ver anexo 4).

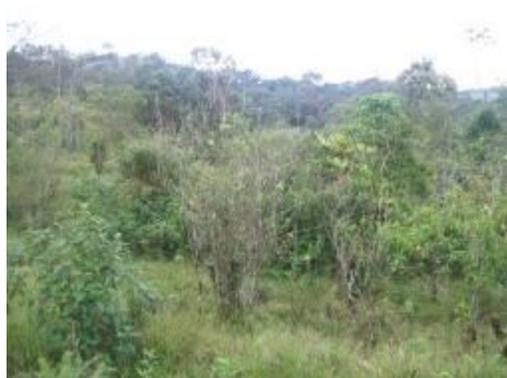
H3 Venecia, Cruces, Filandia

H3 es una hondonada en potreros, recibe agua de afloramiento y escorrentía de potreros, tiene cerramiento parcial y zona de amortiguación igualmente protegida, predominancia de juncos, chilcos, niguitos y verbenas. Sin espejo de agua, impactado por ganadería de las fincas vecinas. Se registraron once especies: tres anfibios, un mamífero y siete aves no acuáticas (ver anexo 4).

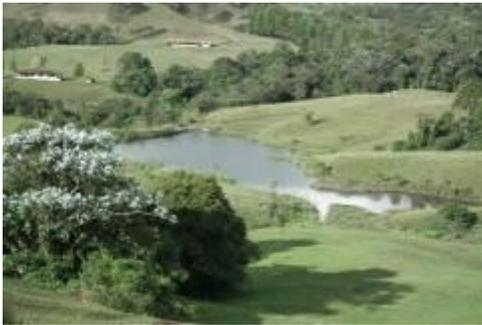
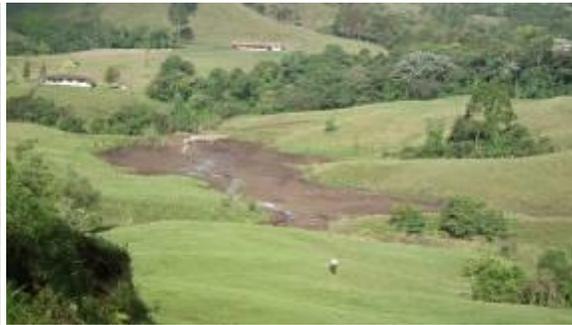
H1 Paulandia, Lago Karina, Vereda Cruces (Antes y después)

En el Lago Karina, (actualmente seco) con un registro histórico de 25 especies acuáticas, siendo hasta ahora uno de los Humedales más representativos del Quindío, no se encontraron aves acuáticas debido a que el dique colapsó en diciembre de 2011 y se perdió todo el espejo de agua. Quedando solamente la zona de humedal (amortiguación) en la parte alta del mismo.

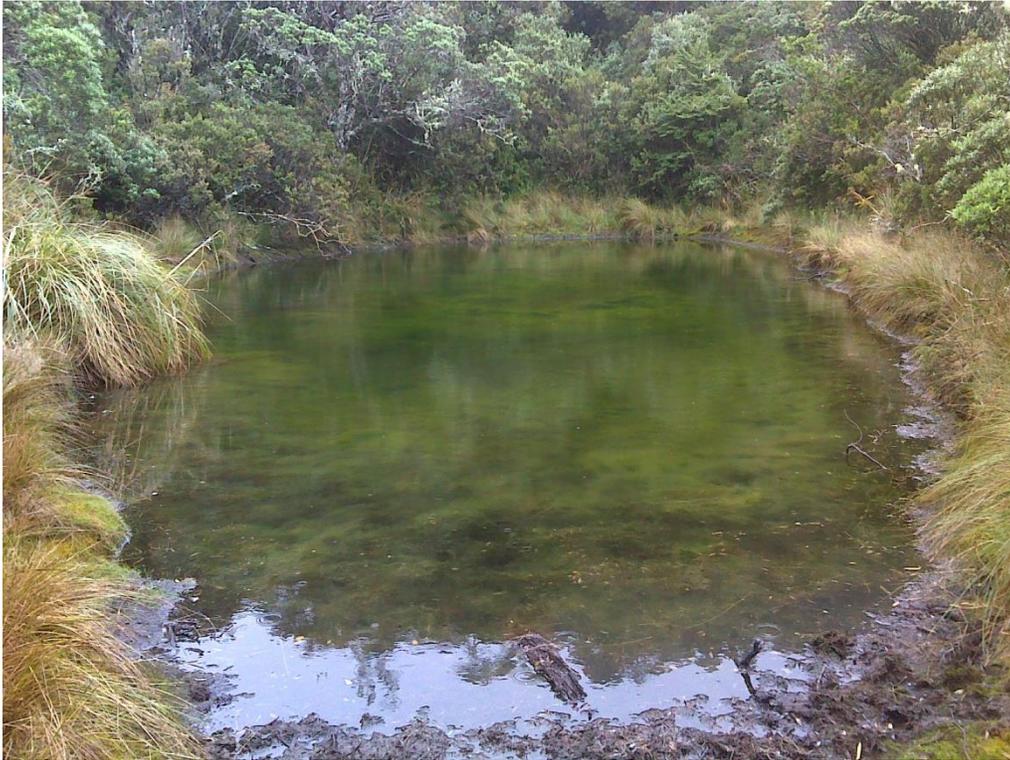
Foto. Panorámica de una parte del área de estudio.

Este humedal con cuerpo de agua en su interior (laguna) se caracteriza por estar en buen estado de conservación, presentar algas (*Spirogyra sp* Zygnemataceae) en su interior y estar protegido en sus orillas (area de amortiguación) por vegetación arbustiva en buen estado de conservación. Entre las especies más comunes en sus bordes u orillas (donde existe mayor radiación solar) está la cortadera (*Cortaderia sp* Poaceae) con individuos de hasta 2 metros de altura y paja de paramo (*Calamagrostis sp* Poaceae) y como especies arbustivas que forman cobertura boscosa es común los niguitos (*Miconia spp* Melastomataceae) y chilcos (*Baccharis spp, Diplostephium spp* Asteraceae).

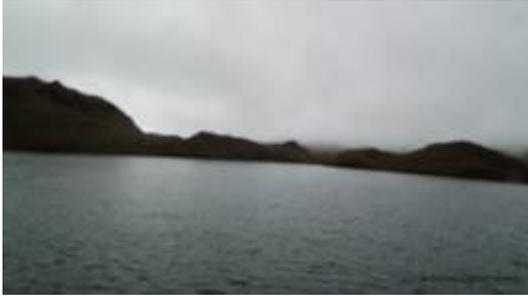
H1 Laguna del Muñeco, Juntas, Génova

En H1 Laguna del Muñeco, aún se presenta presión por ganadería extensiva (sin cercos), (según comentan personas de la zona anteriormente fue secada por pescadores), se recuperó parte del dique. Se encontró una especie de ave acuática: *Podiceps occipitalis* (Zambullidor Plateado) y se recibió reporte de otra. Se registraron cinco especies: tres aves acuáticas, un mamífero y un pez (ver anexo 4).

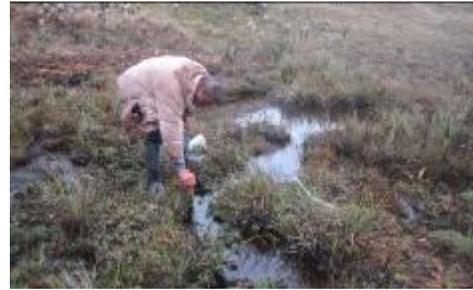
H2 Turbera, Juntas, Génova

H2 es una turbera conectada por el cauce que desciende de la laguna, predominancia de gramíneas, con pequeños espejos de agua y raudales, hay presión por ganadería. Se registró una especie de ave acuática (ver anexo 4).

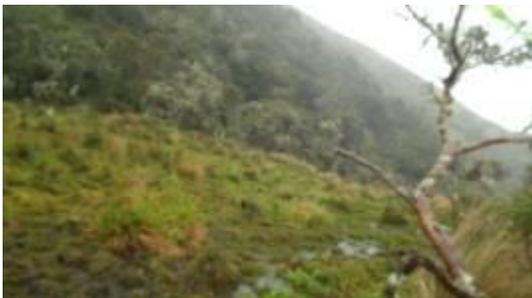
H1 El Retiro, Turbera, Génova

En el área de conservación El Retiro de propiedad de la alcaldía de Génova, se ubicaron dos humedales, H1 es una turbera en pendiente suave de potreros, con predominancia de gramíneas y melastomatáceas, recibe agua de afloramientos y escorrentía, tiene alto impacto por ganadería y paso de ganado. Se registraron tres especies: un ave acuática y dos aves no acuáticas (ver anexo 4).

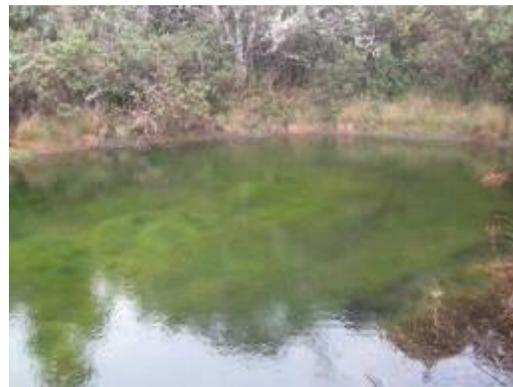
H2 El Retiro, Laguna Globo Verde

H2 Laguna Globo Verde está ubicada en zona plana en filo de Bosque Alto Andino (BAA), en proceso de recuperación por efectos de ganadería. Predominancia de gramíneas y arbustos (Melastomataceae, Myrtaceae y Asteraceae). Se registraron tres especies: dos aves no acuáticas y un mamífero (ver anexo 4).

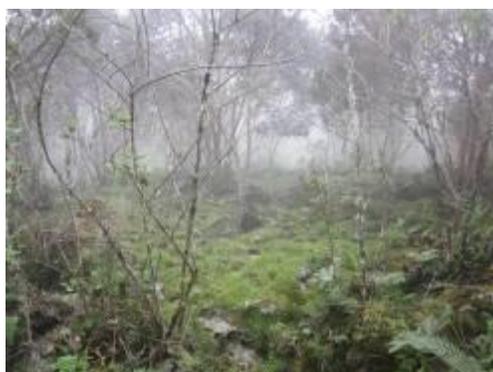
H1 Los Azules, Génova

H1 está en potrero con pendiente media cerca de camino de herradura y zona de amortiguación de quebrada, predominancia de gunneráceas (hoja de pantano) y melastomatáceas (Sietecuecos). Impactado por ganadería, sin cerramientos. Se registraron cinco especies de aves no acuáticas (ver anexo 4).

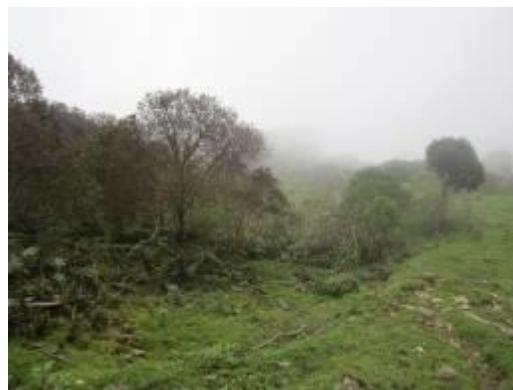
H2 Los Azules, Génova

H2 cerca de H1, arriba de vivienda y camino de herradura, con cerramiento parcial y zona de amortiguación, alimentado por afloramiento. Se registraron dos especies de aves no acuáticas, no se encontraron especies de anfibios reptiles y lepidópteros (ver anexo 4).
