**CORPORACIÓN AUTÓNOMA REGIONAL DEL QUINDIO-CRQ
FUNDACIÓN CERES DE COLOMBIA
Convenio de Cooperación No. 05 de 2015 – Informe final**

Cualificación con inserción social de los humedales identificados por la Corporación Autónoma Regional del Quindío C.R.Q. en el Departamento del Quindío.

Agosto de 2015

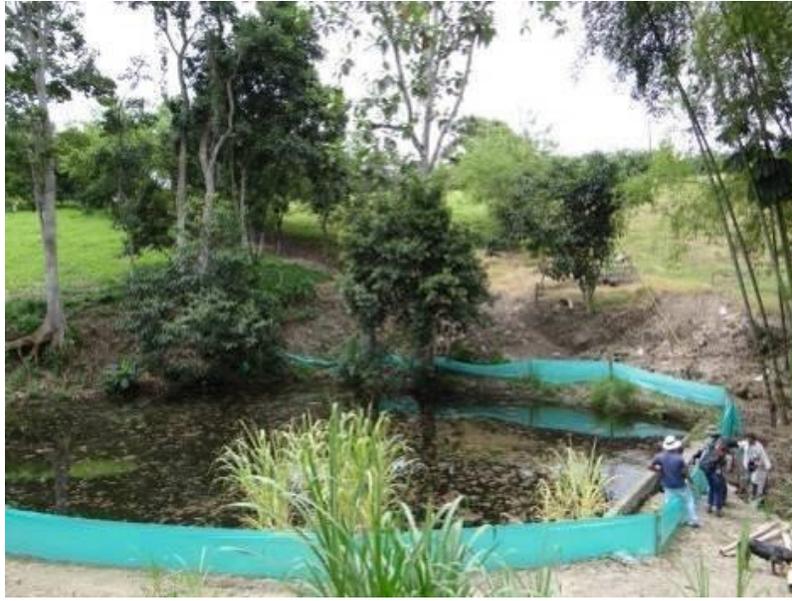
Foto. Panorámica del área de estudio.

En total, para este humedal se registraron 21 especies de plantas pertenecientes a 19 géneros y 13 familias botánicas. Siete especies son arbóreas, una especie arbustiva, 11 arvenses, dos palmas y por su origen 17 especies son nativas y cuatro especies introducidas (anexos 5 y 6). En su distribución las especies más comunes en el humedal son el jacinto (*Heteranthera reniformis* Pontederiaceae) en un 100% y en sus bordes guadua (*Guadua angustifolia* Poaceae) en un 80% y algunos individuos distantes de cámbulo (*Erythrina poeppigiana* Poaceae) en un 10%.

La mayor amenaza para este humedal es la carencia en algunas partes de especies arbóreas o arbustivas que ayuden a su conservación y posiblemente, el manejo de forma antrópica que se le da para beneficio personal. Además, la aplicación de herbicidas e insecticidas en los cultivos aledaños (plátano y banano) podría influir notoriamente sobre todo este ecosistema.

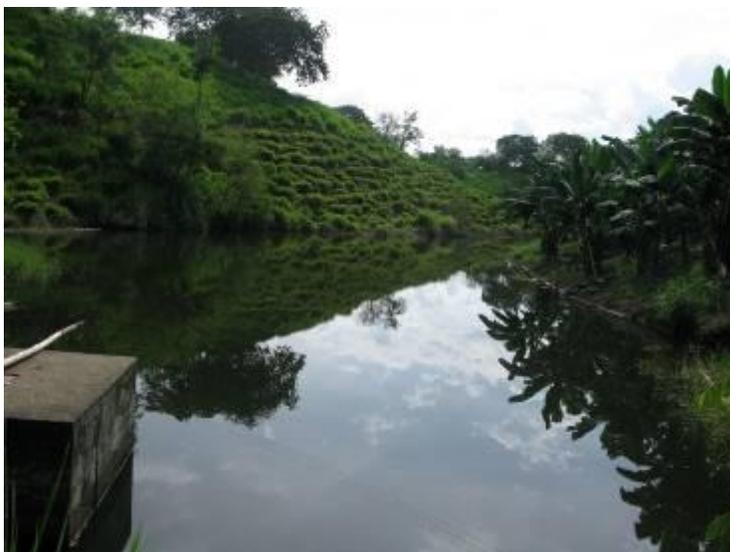
H1 Palenque, zona suburbana – La Tebaida

En la finca Palenque, vereda La Argentina, se caracterizó un humedal, estanque artificial con dique de concreto, ubicado entre pastos en la cabecera, escorrentía de agroquímicos. Poca vegetación acuática, predominancia de gramíneas. Se registraron 21 especies: cinco aves acuáticas, un anfibio, un pez, tres mamíferos, siete aves no acuáticas, un crustáceo (Spp.) y tres lepidópteros (ver anexo 4).

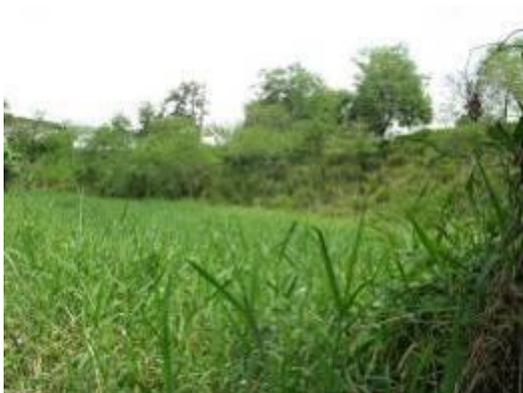
H1 El Arco, La Tebaida

En la vereda La Argentina se caracterizaron otros cuatro humedales ubicados en zona cafetera, ganadera y de cultivos de plátano. En la finca el Arco (H1), junto al beneficiadero de café donde caen las aguas residuales del mismo, cubierto completamente por de gramíneas, sin espejo de agua y fragmentado por vía interna y plantación. Se registraron diez especies: un anfibio, dos aves acuáticas, un mamífero y seis aves no acuáticas (ver anexo 4).

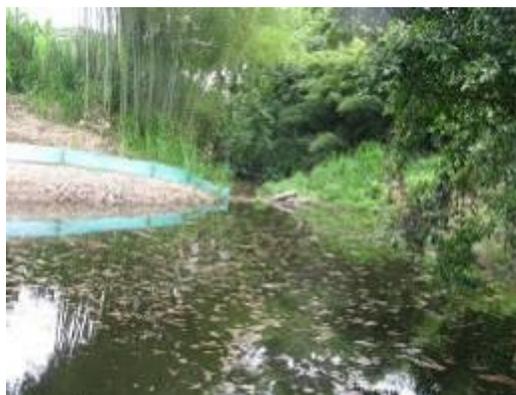
H1 Mauritania, La Tebaida

En la finca Mauritania se muestreó un humedal (estanque artificial) cauce represado mediante dique, está ubicado entre potreros y plantaciones de plátano. Poca vegetación acuática, con espejo de agua turbia, uso continuo de herbicidas en la zona. Se registraron once especies: un anfibio, dos aves acuáticas, un pez, dos reptiles, cuatro aves no acuáticas y un mamífero (ver anexo 4).

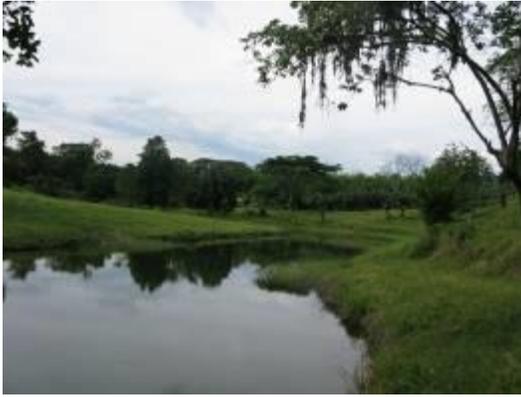
H1 San Luis del Estero, La Tebaida

En la finca San Luis del Estero se caracterizó un humedal, es un estanque artificial con dique en concreto, represamiento de cauce, ubicado en medio de potreros y cerca de plantaciones de plátano y banano, fragmentado por vía interna y cultivo. Con espejo de agua, sin vegetación acuática representativa, predominancia de gramíneas, impactado por ganadería y escorrentía de agroquímicos. Se registraron 22 especies: seis aves acuáticas, un pez, un reptil y 14 aves no acuáticas (ver anexo 4).

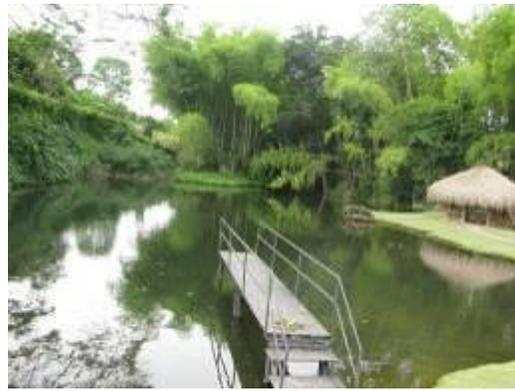
H1 Bavaria, La Tebaida

En la finca Bavaria está ubicado otro humedal, estanque artificial generado por el represamiento de un cauce, entre guaduales, áreas de jardín y plantaciones de plátano. Esta alimenta a H1 San Luis del Estero. En un borde del espejo de agua, se observa buchón de agua confinado y guadua en gran parte de sus bordes. Se registraron 12 especies: cinco aves acuáticas, incluyendo dos introducidas; un reptil, un pez y cinco aves no acuáticas (ver anexo 4).

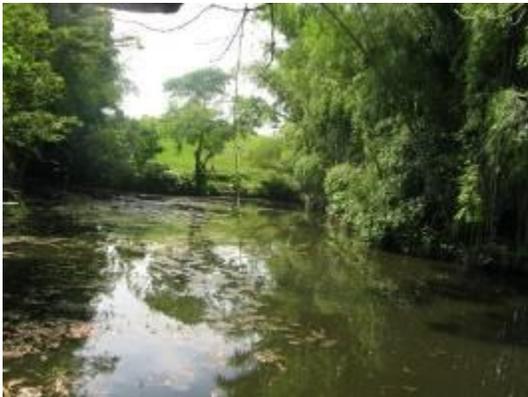
H1 La Judea, La Tebaida

En la finca La Judea hay un estanque artificial (presenta un dique) en potreros, bordeado en parte por guaduales, hay presencia de lotos, con espejo de agua, impactado por ganadería. Se registraron 23 especies: cinco aves acuáticas, dos reptiles, un anfibio, un pez, un mamífero y 13 aves no acuáticas (ver anexo 4).

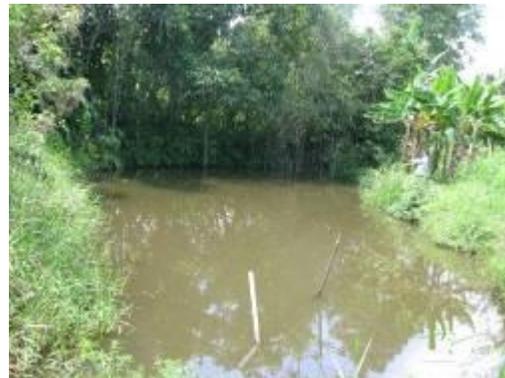
H1 El Mambo, La Tebaida

En la finca El Mambo existe un estanque piscícola (cauce represado entre cultivos de plátano y aguacate). Predominancia de gramíneas (Pasto Pará) con espejo de agua y humedal. Se registraron 16 especies: tres aves acuáticas, dos anfibios, un reptil, un pez, siete aves no acuáticas, un mamífero y un lepidóptero (ver anexo 4).

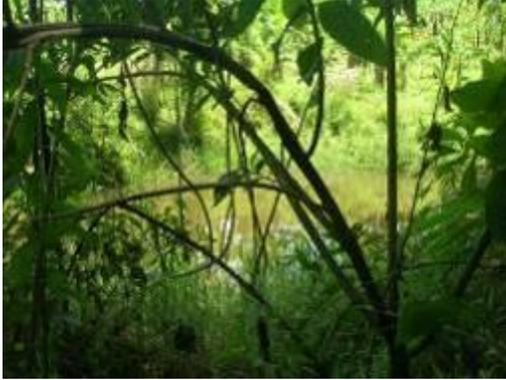
H1 El Dorado, La Tebaida

H1 El Dorado aguas arriba de H1 El Mambo, en zona de cultivos con espejo de agua (dique en tierra); en medio de cultivos. Impactado por agroquímicos. Se registraron (12) especies; así: (3) aves acuáticas, (2) anfibios, (1) peces y (6) aves no acuáticas (ver anexo 4).

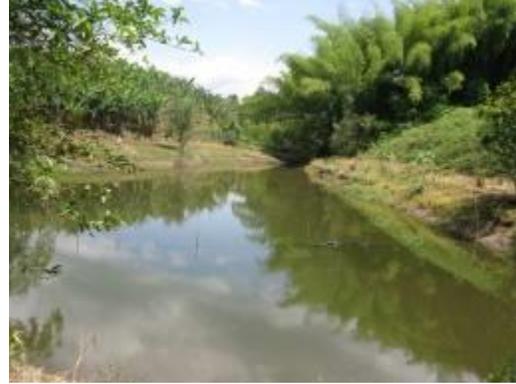
H1 La Guinea, La Tebaida

En la finca La Guinea hay otro estanque entre cultivos de café, plátano y guaduales. Cauce represado mediante dique en concreto, lecho dragado y cubierto de material de río (piedras), con espejo de agua turbia, sin vegetación acuática, impactado por tala de guadua. Se registraron seis (6) especies; así: (1) aves acuáticas, (1) peces y (4) aves no acuáticas (ver anexo 4).

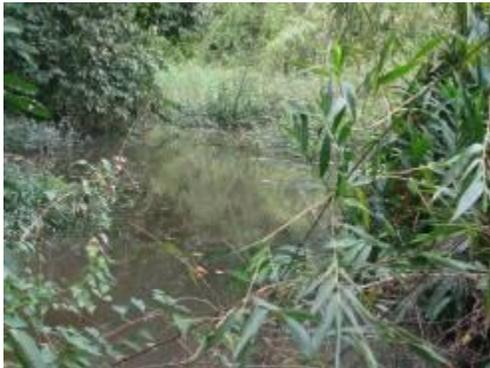
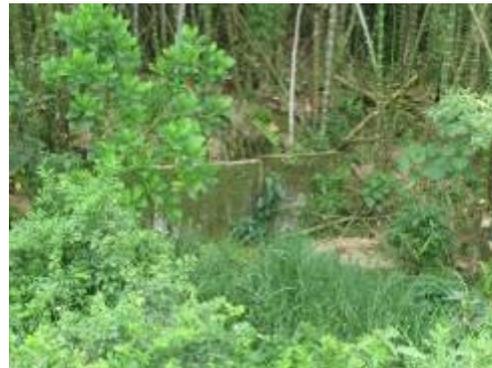
H1 Planta de Sacrificio, La Tebaida

En zona urbana se caracterizaron tres humedales, el primero detrás de la planta de Sacrificio (Matadero), el segundo en el barrio El Mirador y el tercero en el Barrio Apolinar. H1 Planta de Sacrificio entre guadual y zona poblada, con vegetación por los bordes, espejo de agua turbia, impactado por residuos de la planta de sacrificio, aguas residuales e invasiones. Se registraron siete especies: un anfibio, un ave acuática, un pez, un reptil y tres aves no acuáticas (ver anexo 4).

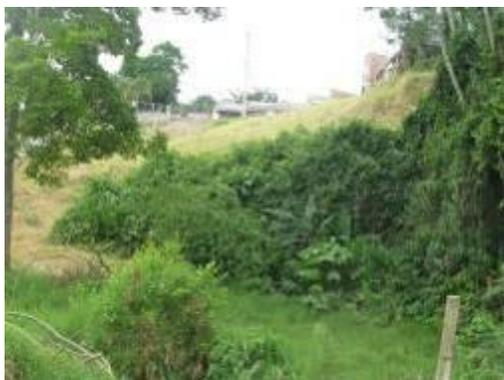
H1 El Mirador, La Tebaida

H1 El Mirador entre guadual y zona poblada con lote en pastizal, impactado por ganadería, residuos sólidos, tala de guadua. Se registraron siete especies: tres anfibios y cuatro aves no acuáticas (ver anexo 4).

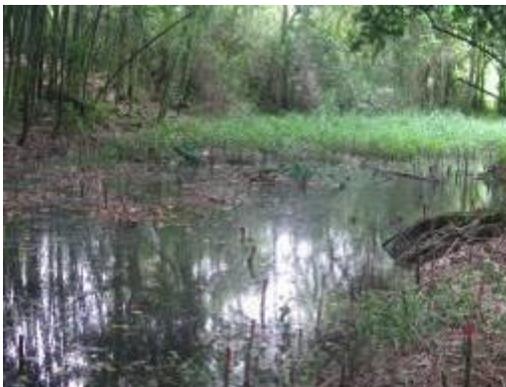
H1 Apolinar, La Tebaida

H1 Apolinar entre guadual y zona poblada, con espejo de agua turbia, con vegetación acuática en uno de sus bordes (donde mayor radiación solar) y con siembra intensiva de árboles dentro del espejo de agua (estacas de nacedero). Existe además un sendero ambiental. Se registraron 14 especies: dos anfibios y 12 aves no acuáticas (ver anexo 4).

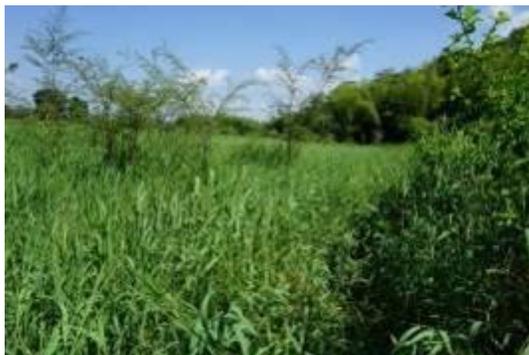
H1 Maravelez, La Tebaida

H1 está entre la quebrada Cristales, potreros y guaduales, con vegetación acuática emergente y predominancia de gramíneas alrededor. Recibe agua de afloramiento y escorrentía. Impactado por ganadería y drenajes, ha perdido área por pisoteo de ganado y se encuentra fragmentado. Se registraron 14 especies: cuatro aves acuáticas, dos anfibios, cuatro aves no acuáticas y cuatro lepidópteros (ver anexo 4).

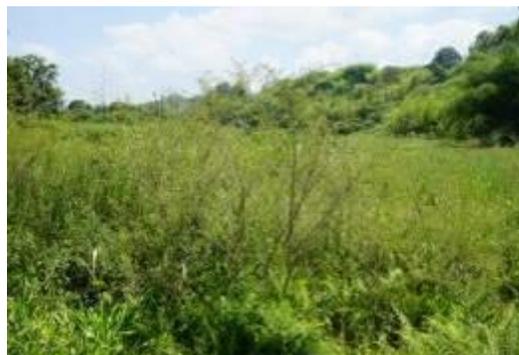
H2 Maravelez, La Tebaida

H2 a continuación del anterior separado unos 100 metros con pequeño espejo de agua y con características similares. Recibe agua de afloramientos y escorrentía. Impactado por ganadería,

drenajes, fragmentación y pérdida de área por pisoteo de ganado. Se registraron 14 especies: tres aves acuáticas, dos anfibios, un reptil, tres aves no acuáticas y cinco lepidópteros (ver anexo 4).

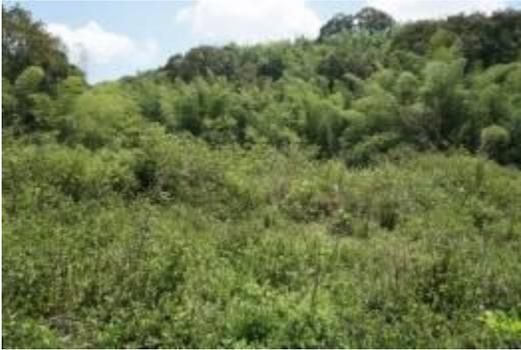
H3 Maravelez, La Tebaida

H3 sobre la margen derecha de la quebrada Cristales (ídem anteriores), con dominancia de arbustos de Dorancé o Martín galvis (*Senna alata* Caesalpiniaceae) y pastos (*Poaceae*), recibe agua de afloramiento y escorrentía. Impactado por ganadería, drenajes, fragmentación y pérdida de área por pisoteo de ganado. Se registraron ocho especies: un ave acuática, tres anfibios, un ave no acuática y tres lepidópteros (ver anexo 4).

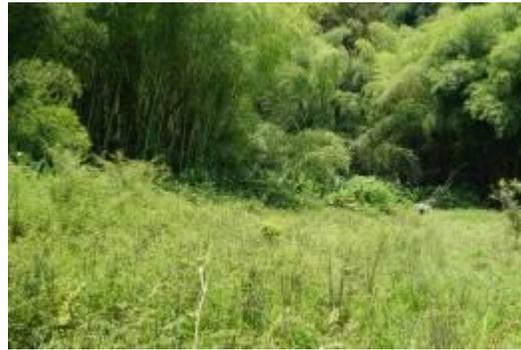
H4 Maravelez, La Tebaida

H4 tiene características similares, sin espejo de agua. Impactado por ganadería, drenajes, fragmentación y pérdida de área por pisoteo de ganado. Se registraron 15 especies: tres aves acuáticas, dos anfibios, un pez, cuatro mamíferos, un ave no acuática y cuatro lepidópteros (ver anexo 4).

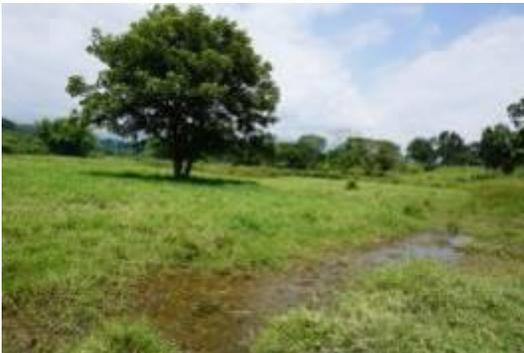
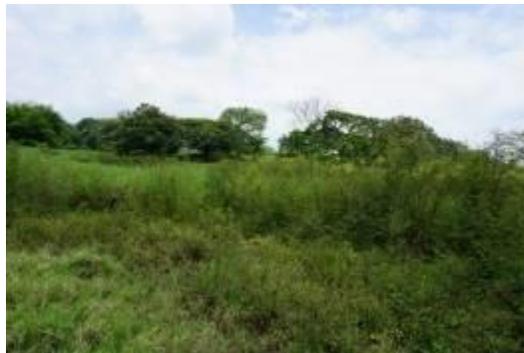
H5 Maravelez, La Tebaida

H5 es una madreveja de la quebrada Cristales ubicada cerca de la vivienda principal, con pequeños espejos de agua, vegetación emergente y rodeada de gramíneas. Afectada por ganadería, desecación y pérdida de área por pisoteo de ganado. Se registraron 17 especies: 12 aves acuáticas, dos anfibios y tres lepidópteros (ver anexo 4).

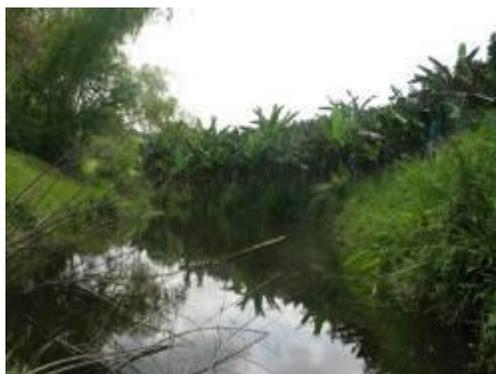
H1 El Zafiro, La Tebaida

H1 está entre potrero y cultivo con espejo de agua, matorrales a los lados, tiene dique artificial,. Se registraron 23 especies: 12 aves acuáticas, un anfibio, un reptil, un pez, dos mamíferos y seis aves no acuáticas (ver anexo 4).

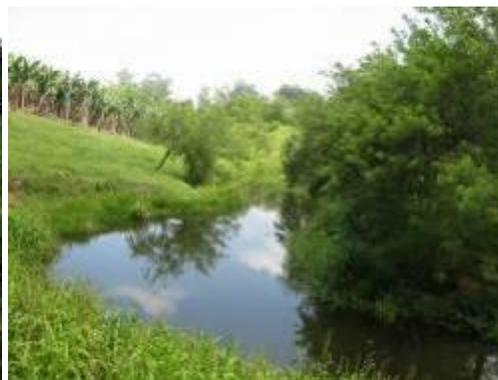
H2 El Zafiro, La Tebaida

H2 está separado del anterior por un dique (paso de ganado) y ubicado en medio de potreros. Se registraron 13 especies: nueve aves acuáticas, un reptil, un pez, un mamífero y un ave no acuática (ver anexo 4).

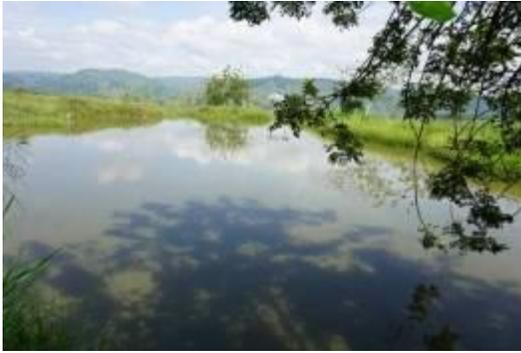
H1 El Carmelo, La Tebaida

En la vereda La Popa, hacienda El Carmelo, se caracterizaron cinco humedales en zona de ganadería. H1 Y H2 son reservorios de agua para bebederos, presión por ganadería, sin cerramientos ni vegetación alrededor, predominancia de gramíneas. Presencia de Rana Toro en ambos. H2 tiene vegetación acuática.

En H1 se registraron cuatro especies: un anfibio, un pez, un ave no acuática y un lepidóptero (ver anexo 4). En H2 se registraron nueve especies, distribuidas así: siete aves acuáticas, un anfibio y un pez (ver anexo 4).

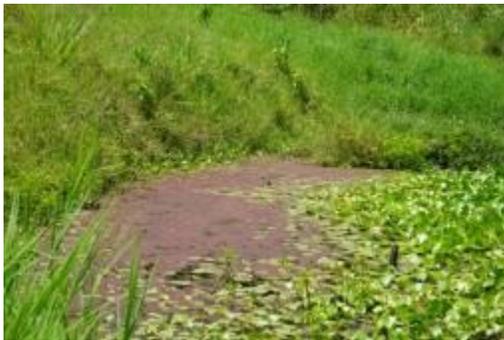
H3 El Carmelo, La Tebaida

H3 y H4 son estanques con espejo de agua cubierto casi en su totalidad por vegetación acuática, con predominancia de gramíneas alrededor, ambos tienen drenajes. En H3 hay presencia de Rana Toro. En H3 se registraron seis especies: cuatro aves acuáticas y dos anfibios (ver anexo 4).

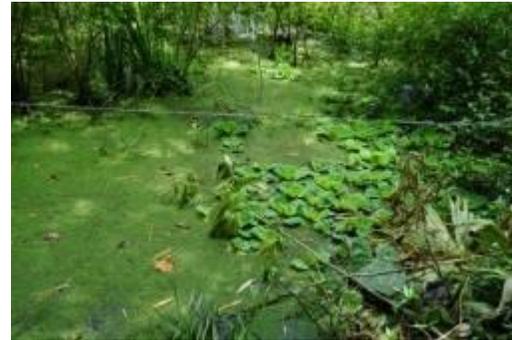
H4 El Carmelo, La Tebaida

En la vegetación emergente (arbustos) en H4 hay una colonia de anidación de *Phimosus infuscatus* (Coquito). Impactado por agroquímicos de cultivo de Pitaya (aledaño) y predación (daños en colonia por humanos; corte de arbustos y destrucción de nidos). En H4 se registraron tres especies de aves acuáticas (ver anexo 4).

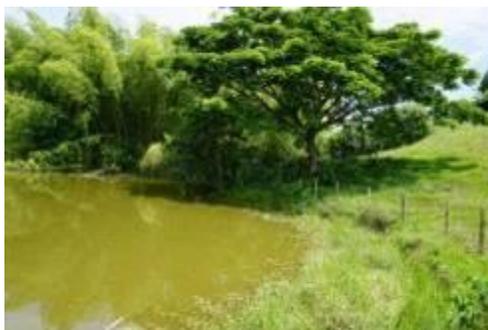
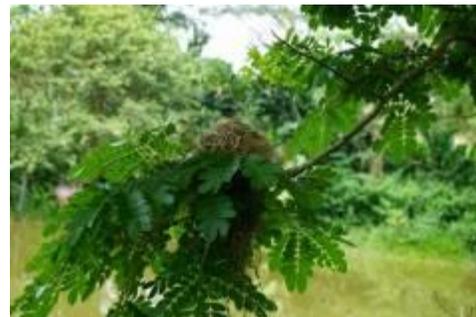
H5 El Carmelo, La Tebaida

H5 es un estanque artificial al borde de carretera interna bordeado de potreros y parche de guadua, sin vegetación acuática, predominancia de gramíneas. Se registraron seis especies: un ave acuática, un pez y cuatro aves no acuáticas (ver anexo 4).

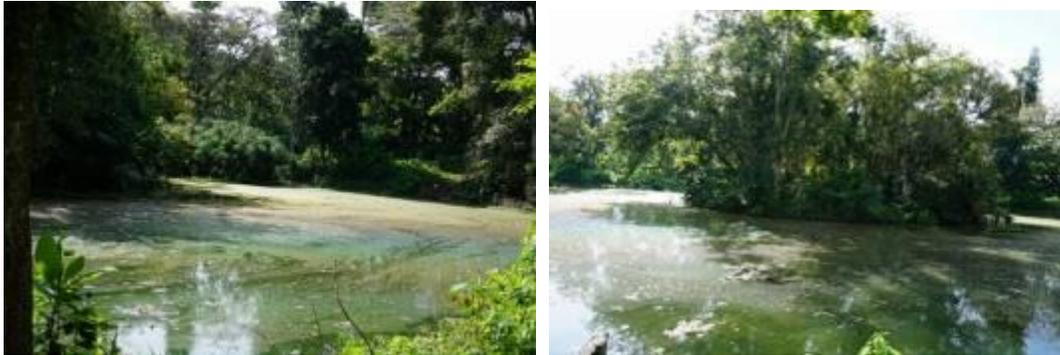
H1 Hacienda Pisamal, La Tebaida

En la vereda Pisamal, hacienda del mismo nombre se caracterizó un humedal ubicado cerca de vivienda principal, es un lago artificial, cauce represado con dique en concreto, isla interior, vegetación semi rala en los bordes, con espejo de agua turbia, bordeado de plantaciones y árboles. El agua del humedale es utilizada para uso doméstico de las familias que habitan allí.

Se registraron 17 especies: ocho aves acuáticas, dos anfibios, un pez, un reptil, tres aves no acuáticas y dos lepidópteros (ver anexo 4).

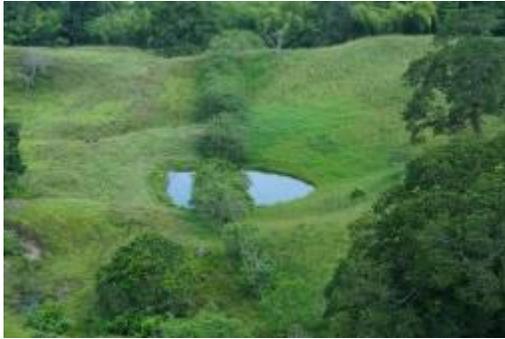
H1 La Cascada, Quimbaya

H1 es un estanque artificial en hondonada de potreros, sin vegetación acuática en espejo de agua, predominancia de gramíneas, sin cerramiento. Presión por ganadería y presencia de Rana Toro. Se registraron siete especies: tres aves acuáticas, dos anfibios, un reptil y un ave no acuática. En 2006 se registró una pareja de Zambullidor Chico, no reportadas en esta ocasión (ver anexo 4).

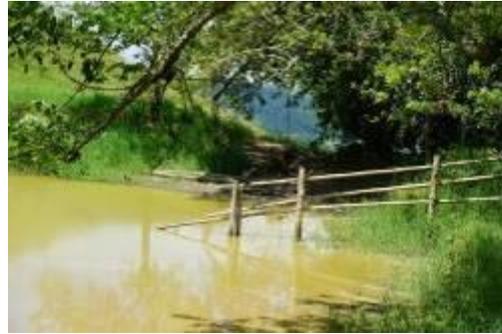
H2 La Cascada, Quimbaya

H2 es un reservorio de agua (bebedero) para ganadería, con predominancia de gramíneas alrededor, sin plantas acuáticas en espejo de agua; presión por ganadería y presencia de Rana Toro. Se registraron nueve especies: tres aves acuáticas, un anfibio, un reptil, un ave no acuática y tres lepidópteros (ver anexo 4).

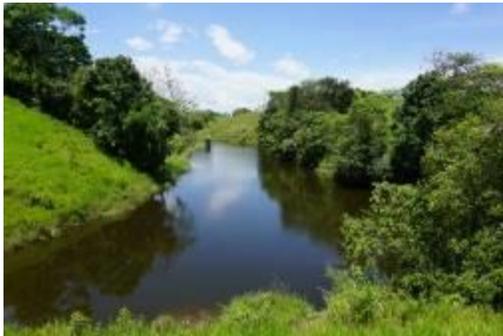
H3 La Cascada, Quimbaya

H3 es un estanque artificial con represamiento (dique), ubicado cerca de vivienda principal, bordeado de potreros y arbustos. Impactado por ganadería y animales domésticos (perros y gatos). Se registraron 20 especies: 11 aves acuáticas, un anfibio, un pez, dos reptiles, un mamífero y cuatro aves no acuáticas. No se registraron siete especies de aves acuáticas reportadas en 2006 y 2009 (anexo 4).

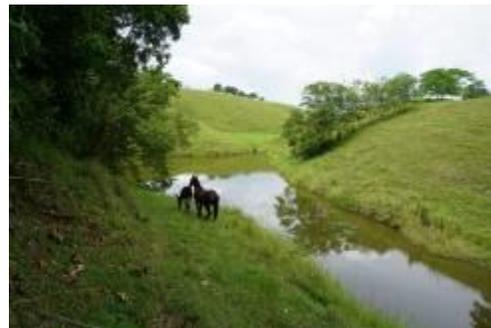
H4 La Cascada, Quimbaya

H4 está en una hondonada de potreros, conectado por “cauce” con H5. Con espejo de agua sin vegetación acuática, predominancia de gramíneas en los bordes, sin cerramiento. Se registraron nueve especies: siete aves acuáticas, un pez y un reptil (anexo 4).

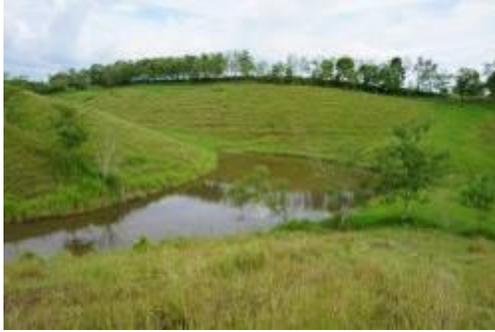
H5 La Cascada, Quimbaya

H5 presenta condiciones similares al anterior, conectado con éste aguas abajo. Impactado por ganadería. Sin cerramiento. Se registraron siete especies: tres aves acuáticas, un anfibio, un pez, un reptil y un ave no acuática (anexo 4).

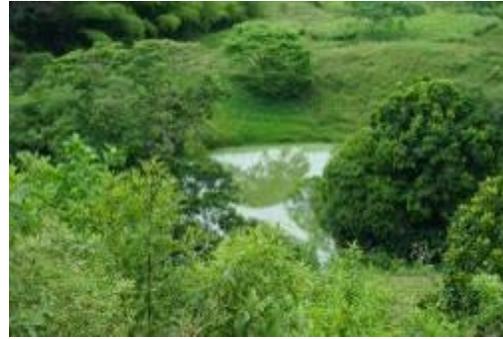
H6 La Cascada, Quimbaya

H6 es una charca permanente de agua dulce, con predominancia de gramíneas en bordes, con un parche de bosque y guadua. Alimentada por arroyo. Impactada por ganadería. Se registraron seis especies: cuatro aves acuáticas, un reptil y un mamífero. No se registró Polluela Azul (*Porphyrio martinicus*), reportada en octubre de 2006 (anexo 4).

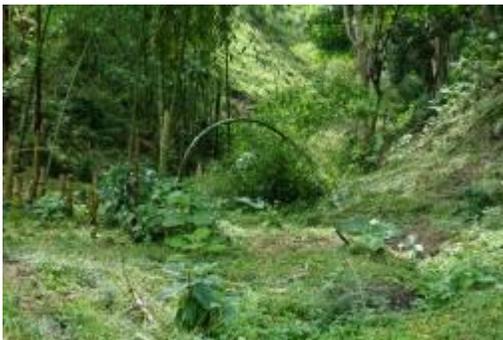
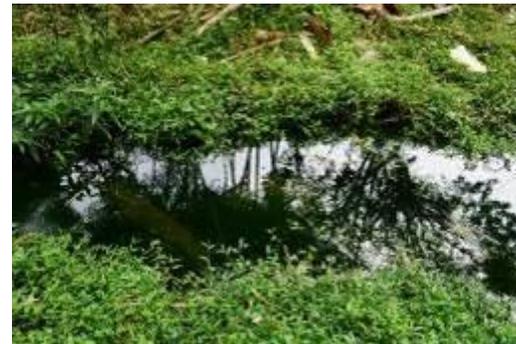
H1 Los Cerezos, zona urbana, Quimbaya

En zona urbana se caracterizó un humedal (Los Cerezos) ubicado sobre la microcuenca de Agualinda, entre un predio rural, urbanizaciones y zona de amortiguación de arroyo. Presión por ganadería, aguas servidas, residuos sólidos, tala y desecación. Se registraron ocho especies: dos aves acuáticas, dos anfibios, un pez, un ave no acuática introducida y dos lepidópteros (anexo 4).

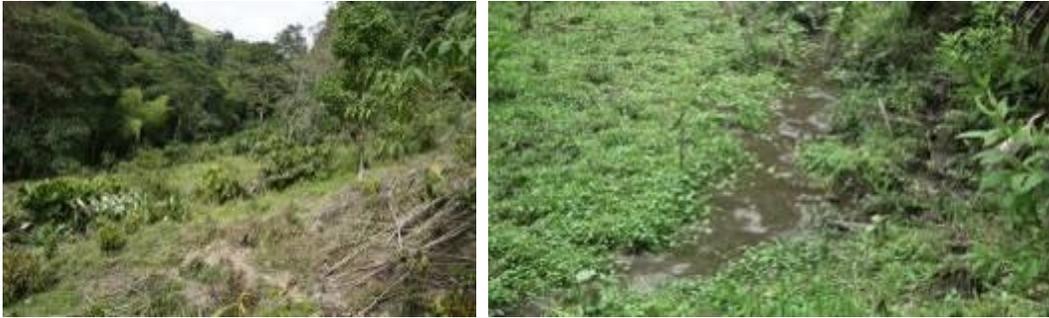
H1 Guaimaral, San Felipe, Quimbaya

H1 está ubicado en zona de amortiguación de la quebrada San Felipe en zona de potreros; impactado por ganadería, drenajes, tala y agroquímicos. Dominancia de gramíneas con parches de Bihao y Palma Iraca. Se registraron cinco especies: dos aves acuáticas, un mamífero y dos lepidópteros (anexo 4).

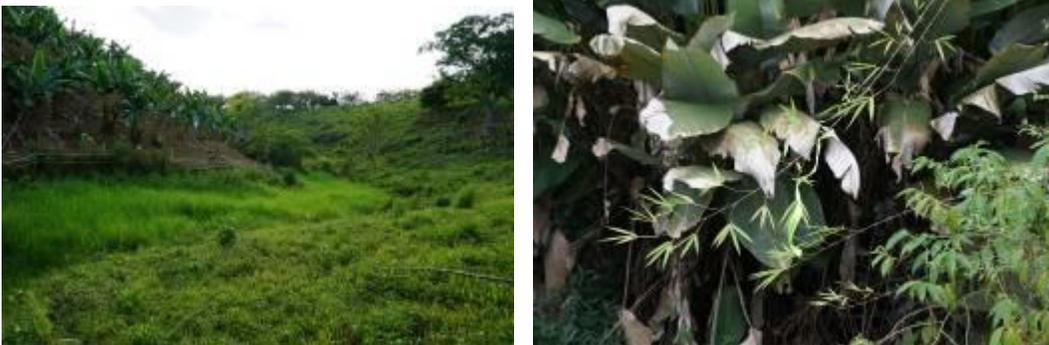
H2 Guaimaral, Quimbaya

H2 está ubicado cerca de vivienda principal entre potreros y cultivos de banano, predominancia de gramíneas, con parches de Bihao, cordoncillos y guadua, aguas abajo. No tiene cerramiento, compactado por ganadería, impactado por agroquímicos y drenajes. Se registraron cinco especies: cuatro aves acuáticas y un anfibio (anexo 4).

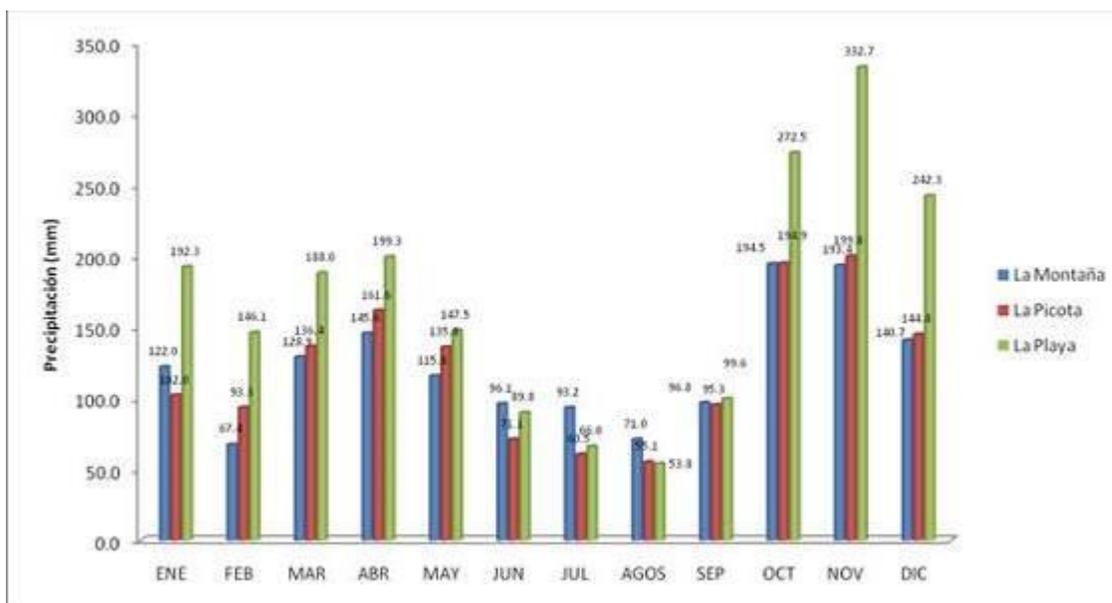
Figura 43. Precipitación Promedio Histórica Mensual Registrada en la Estación Pluviográfica, La Playa, Salento.

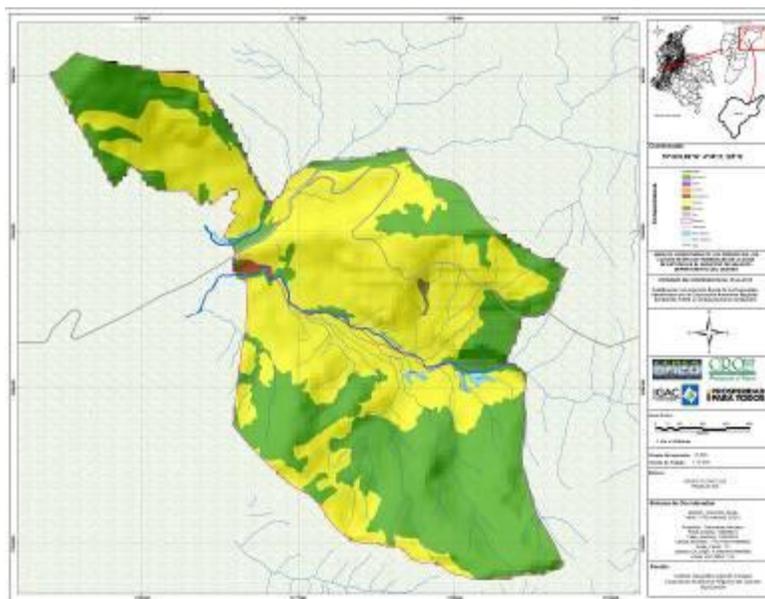
Figura 44a. Mapa de uso y cobertura del suelo con localización de los humedales de la finca El Portón, vereda Cocora, Municipio de Salento, Quindío, año 2010 ¹⁹³.

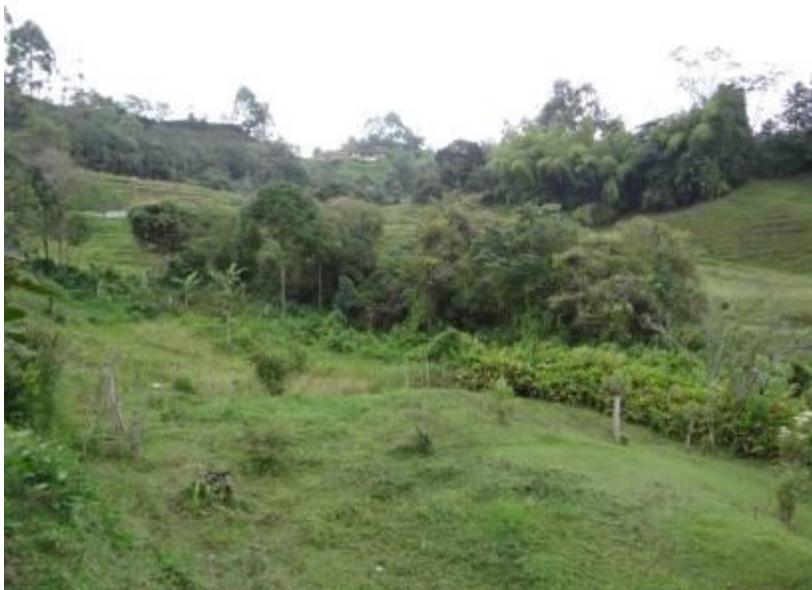
Foto. Panorámica de una parte del área de estudio.

Este humedal ubicado en área urbana (municipio de Salento) presenta un bajo estado de conservación por la alta intervención antrópica y equina. La construcción de divisiones en cemento para viviendas y el pastoreo de equinos en el humedal podrían ser los principales factores que afectan de forma negativa todo este ecosistema. Sin embargo, subsisten algunas especies de plantas (creciendo solas o en colonias) como la plegadera (*Hydrocotyle leucocephala* Araliaceae), coquitos (*Cyperus ferax*, *Cyperus niger* Cyperaceae), juncos o coquitos (*Eleocharis elegans*, *Eleocharis maculosa* Cyperaceae), clavo de laguna (*Ludwigia peruviana* Onagraceae), cordón de fraile (*Hyptis capitata* Lamiaceae) y matandrea (*Hedychium coronarium* Zingiberaceae) que ayudan mucho para la conservación de las fuentes hídricas o sitios pantanosos del Humedal. Además, dentro de este humedal (en terrenos más secos) también existen otras especies de plantas como el lechero (*Euphorbia latazii* Euphorbiaceae), molde (*Delostoma integrifolium* Bignoniaceae), chilcos (*Baccharis nitida*, *Baccharis latifolia* Asteraceae), pasto espartillo (*Sporobolus indicus* Poaceae) y uno de los registros más importantes o extraordinarios en orquídeas terrestres como es *Habenaria monorrhiza* (Sw.) Rchb. f. – Orchidaceae, la cual presenta un grado de amenaza (LC-preocupación menor) de acuerdo a las categorías de amenaza de la UICN.

La mayor amenaza o daño ocasionado para este humedal fue la realización de los cimientos o bases de cemento en gran parte del humedal y posteriormente el ingreso o pastoreo de los equinos (aún vigente). Por tal motivo, son dos causas que las autoridades ambientales deben tener muy en cuenta para tratar de conservar lo que aún queda para ayudar al funcionamiento de todo el ecosistema.

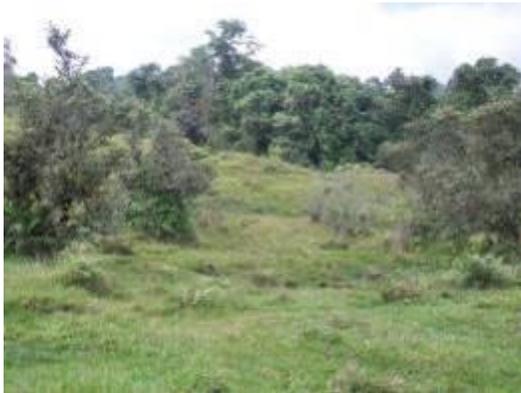
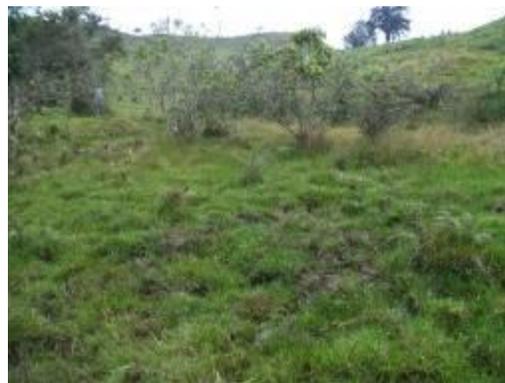
H1 La Rivera, El Roble, Salento

En la finca La Rivera se caracterizó un humedal en potrero cerca de vivienda principal sobre la cuenca de la quebrada Boquía, no tiene cerramientos, altamente compactado por ganadería y con drenajes.

Se registraron tres especies: dos anfibios y un ave acuática (anexo 4).

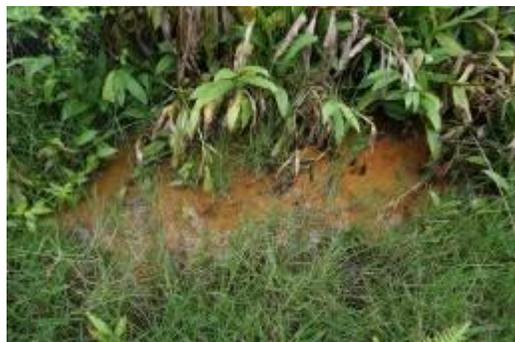
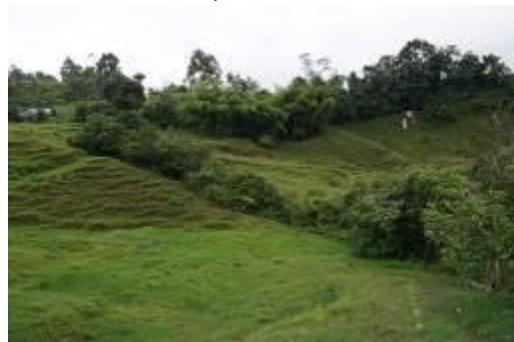
H1 El mudo está impactado por proyectos de urbanismo, ganadería y aguas servidas en el área de influencia. Dominancia de gramíneas, con algunos parches de juncos, matandrea y arbustos de niguito. Tiene un pequeño espejo de agua. Se registraron 11 especies: dos aves acuáticas, dos anfibios y siete aves no acuáticas (ver anexo 4).

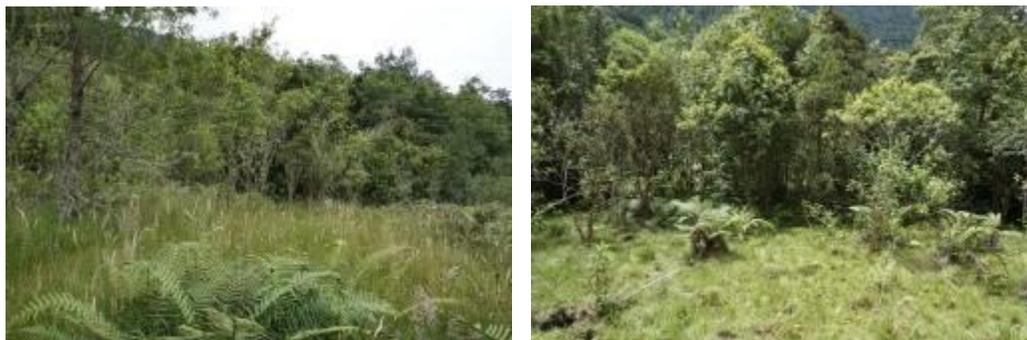
H1 está en zona de amortiguación del río Quindío, en potrero, la fuente de agua es un nacimiento, tiene cerramiento parcial en regular estado, con presión por ganadería. Una parte está cubierta por parche de bosque. Se registraron ocho especies, todas pertenecientes al grupo de aves no acuáticas (ver anexo 4).

H2 tiene características similares al anterior, además de estar nutrido por una quebrada. Se registraron ocho especies de aves no acuáticas (ver anexo 4).

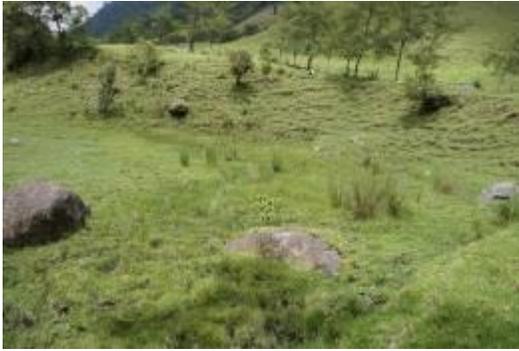
H3 El Portón, Salento

H3 está ubicado en potrero cerca de camino de herradura y ribera del río, no tiene cerramiento; presión por ganadería y drenajes. Dominancia de pastos. No se registraron especies de ningún grupo evaluado (ver anexo 4). La fuente de agua son aguas lluvias y de escorrentía.

En lo posible este humedal se debe aislar o proteger (con cercos de alambre y postes de cemento o plásticas) para evitar el ingreso del ganado a su interior. Además, se propone sembrarle en su alrededor algunas especies como árnica (*Erato vulcanica* Asteraceae), laurel de cera (*Morella pubescens* Myricaceae) y verde y negro (*Cordia cylindrostachya* Boraginaceae).

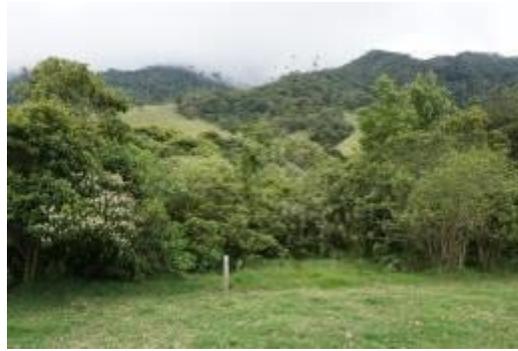
H4 El Portón, Salento

H4 ubicado cerca de vivienda, en medio de potreros, posee cerramiento en regular estado. Impacto por ganadería y drenajes. Está cubierto en un 90% por arbustos de chilcos y encenillos. Se registraron seis especies de aves no acuáticas (ver anexo 4). La fuente de agua es una quebrada, aguas lluvias y de escorrentía.

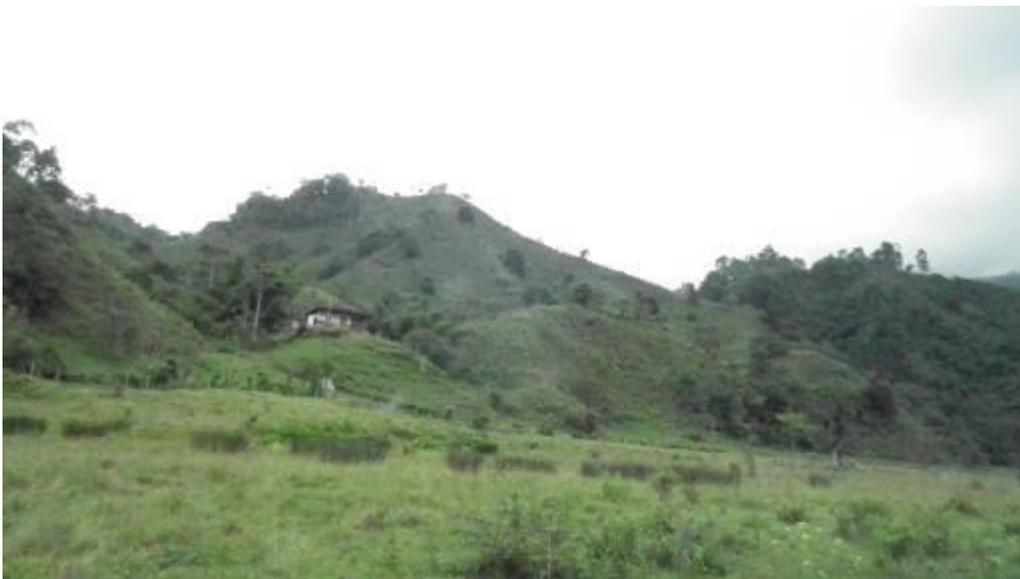
H1 San Martín, Navarco, Salento

En la cuenca baja del río Navarco se caracterizó un humedal en zona en transición de potrero a conservación ubicado en el predio San Martín de propiedad de la Gobernación del Quindío, fragmentado por la carretera. Presión por ganadería, aguas servidas y desecación. Dominancia de pastos y juncos. Los surten tres nacimientos, aguas de escorrentía y aguas lluvias.
