BOLETÍN AMBIENTAL VERTIMIENTOS

MARZO 2022

SUBDIRECCIÓN DE REGULACIÓN Y CONTROL AMBIENTAL
AUTO DE TRÁMITE PERMISO DE VERTIMIENTO
SRCA-ATV-101-04-03-2022
ARMENIA, QUINDIO, DEL CUATRO (4) DE MARZO DE DOS MIL VEINTIDOS 2022

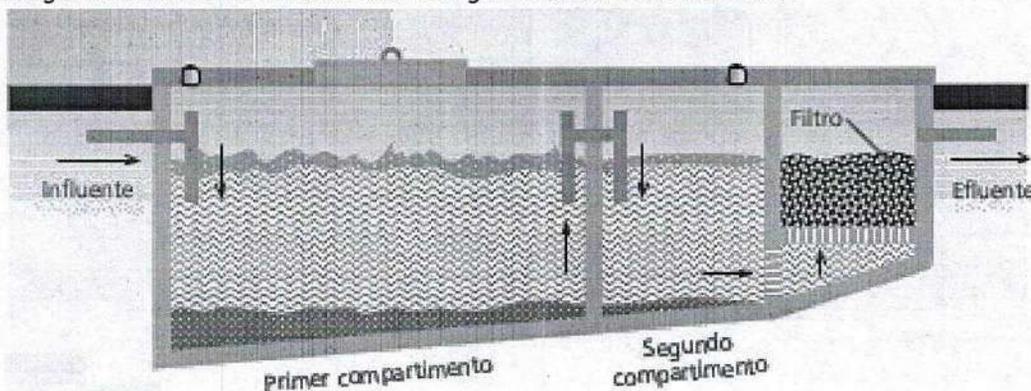
Disposición final del efluente: Como disposición final de las aguas residuales domésticas tratadas se opta por la infiltración al suelo mediante **pozo de absorción** con una tasa de infiltración de 10 min/pulg lo que indica una porosidad del terreno de absorción lenta para un tipo de suelo franco arcilloso. Por lo anterior se diseña un pozo de absorción con diámetro 1 y profundidad de 2,9 m.

Imagen 1. Sistema de Tratamiento de Aguas Residuales Domésticas

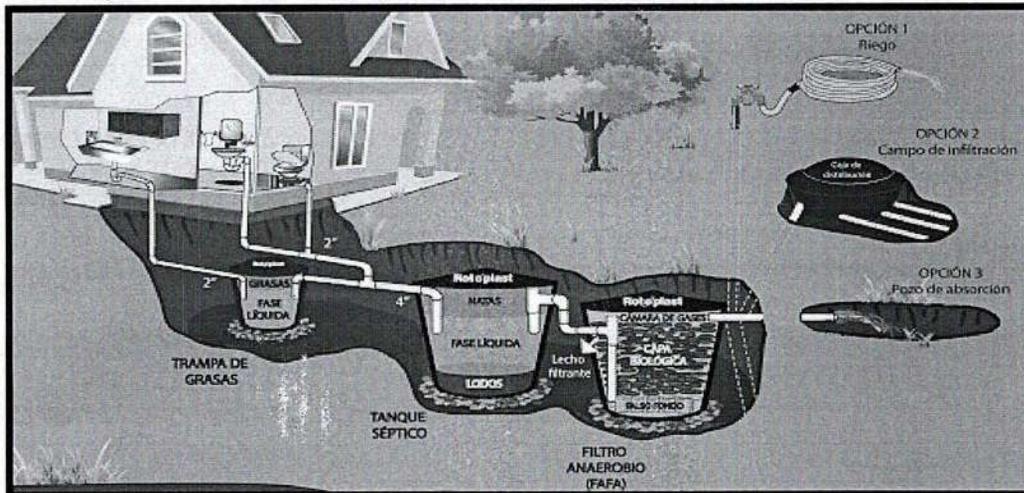
Disposición Final de Efluente: Para la disposición final de las aguas tratadas, se propone la construcción de un Campo de Infiltración de 12 metros lineales y una sección transversal de 50x50 cm. En el ensayo de infiltración realizado en el predio, se obtuvo una tasa de percolación promedio de 2.72 min/in.

Imagen 1. Diagrama del sistema de tratamiento de aguas residuales domésticas

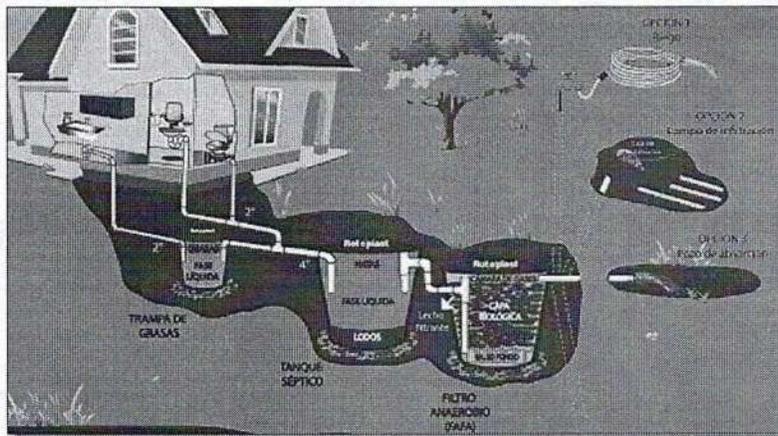
Disposición Final de Efluente: Para la disposición final de las aguas tratadas, se propone la construcción de un **Pozo de Absorción** con un diámetro de 2.00 metros y una altura útil de 2.7 metros. En el ensayo de infiltración realizado en el predio, se obtuvo una tasa de percolación promedio de 5.4 min/in.

Imagen 1. Diagrama del sistema de tratamiento de aguas residuales domésticas

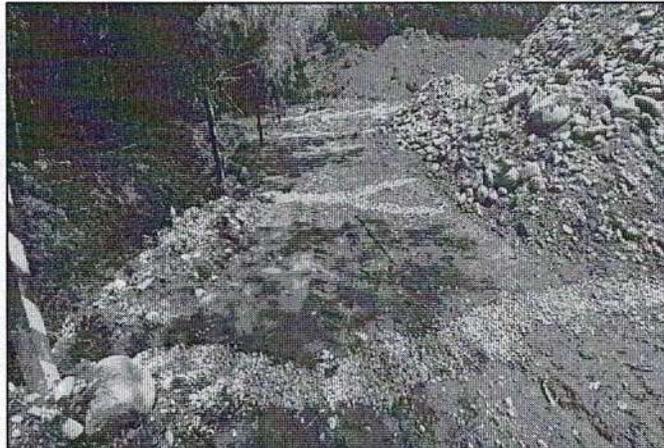
Imagen 4. Canales perimetrales – tomado de visita técnica de 09 de febrero de 2021

Se cuenta con diferentes zonas de drenaje para la evacuación de aguas lluvias con el fin de evitar que las mismas ingresen a los sistemas de tratamiento de aguas residuales no domésticas y por ende generar posibles rebosamientos y disminución de tiempos de retención.

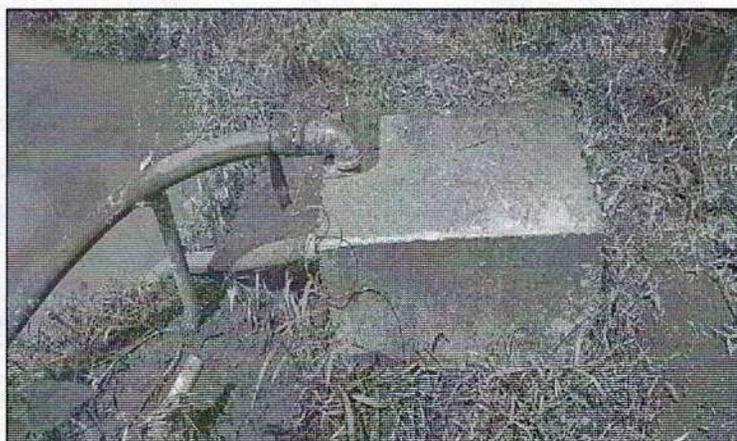
Imagen 3. Bomba instalada Triturado Tesorito – tomado de visita técnica de 09 de febrero de 2021

El transporte y reinyección del agua clarificada, será impulsada a través de una bomba con las siguientes características:

Potencia:	5 HP
Flujo Máximo:	92 gal/min
Altura Máxima:	8.5 mt
Diámetro de succión	2 pulgadas
Diámetro de descarga	2 pulgadas
Peso:	61 Kg

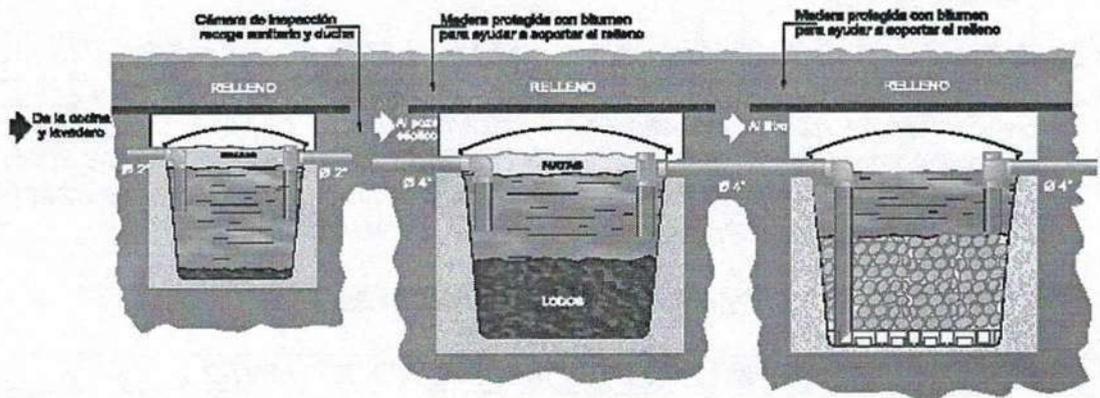
Imagen 1.

1 Sistema de Tratamiento de Aguas Residuales Domésticas

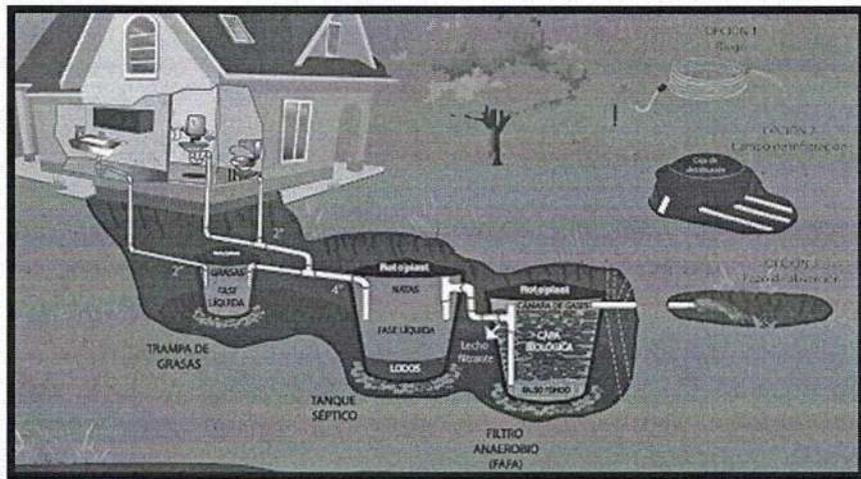
Disposición Final de Efluente: Para la disposición final de las aguas tratadas, se propone la construcción de un Campo de Infiltración compuesto por 2 zanjas de 20 m de largo cada una y 0.60 m de ancho. En el ensayo de infiltración realizado en el predio, se obtuvo una tasa de percolación promedio de 10.00 min/in.

Imagen 1. Diagrama del sistema de tratamiento de aguas residuales domésticas

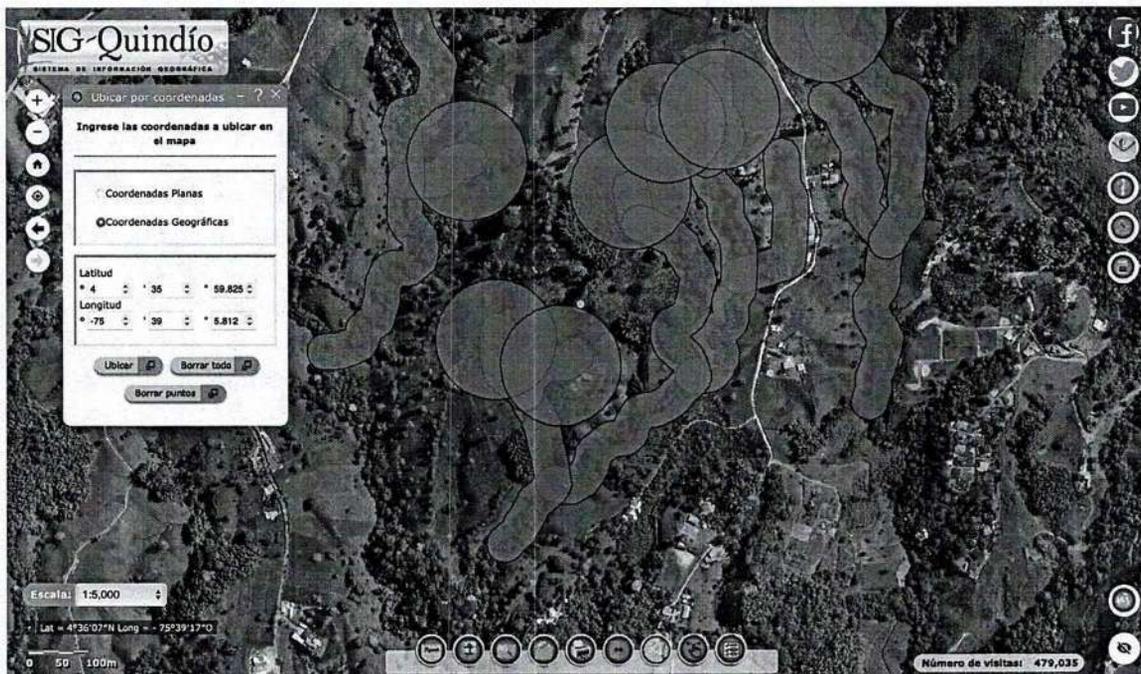
Imagen 5. Suelos de protección alrededor del punto de descarga
Fuente: SIG Quindío

A partir del **INFORME TÉCNICO SOBRE LOS SUELOS DE PROTECCIÓN RURAL RELACIONADO CON EL PROYECTO CONSTRUCTIVO ENTRE MADEROS, MUNICIPIO DE CIRCASIA, VEREDA EL CONGAL**, se pudo determinar las zonas establecidas como de protección ambiental, según lo estipulado en el artículo 2.2.1.1.18.2 del Decreto 1076 de 2015, en el cual se establece una franja de protección para nacimientos de 100 metros a la redonda y para fuentes hídricas, sean permanentes o no, de 30 metros. Esto a cada lado y paralelo a las líneas de mareas máximas establecidas en los últimos 50 años. Verificado la ubicación del vertimiento en coordenadas propuestas según plano **Latitud: 4° 35' 59.825" N; Longitud: -75° 39' 5.812" W** en la herramienta SIG Quindío, **se observa que el punto de descarga se ubica por fuera del límite del área de protección del afloramiento**, por lo que el sistema se puede ubicar en este punto.

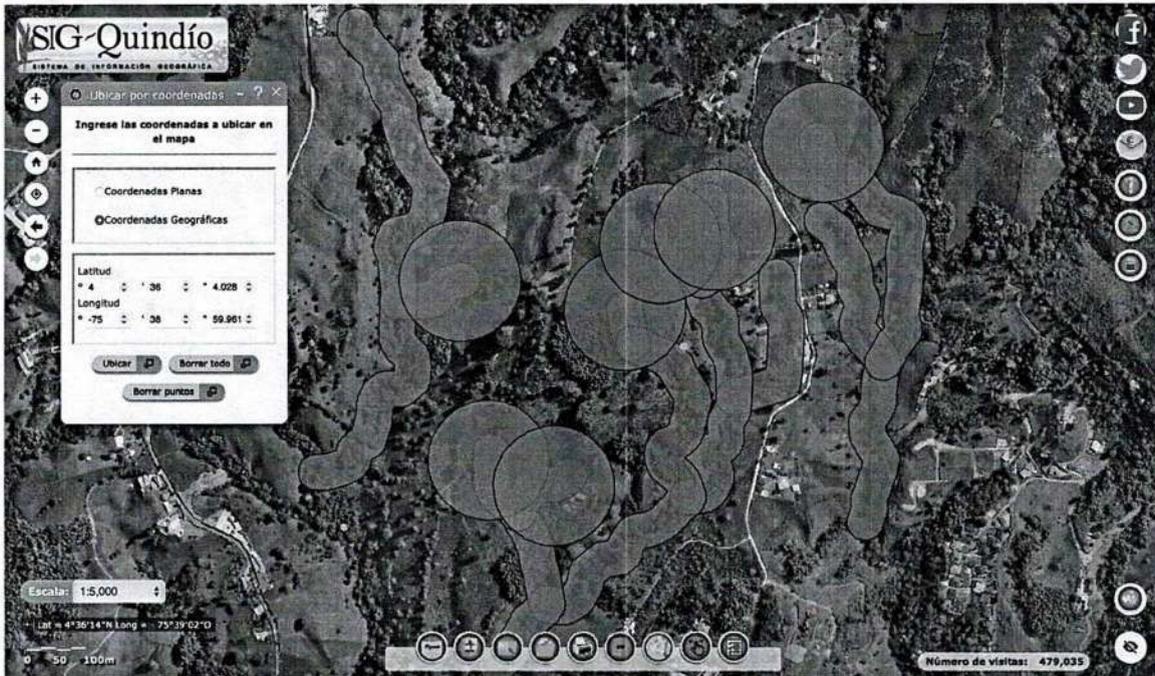
Imagen 5. Suelos de protección alrededor del punto de descarga
Fuente: SIG Quindío

A partir del **INFORME TÉCNICO SOBRE LOS SUELOS DE PROTECCIÓN RURAL RELACIONADO CON EL PROYECTO CONSTRUCTIVO ENTRE MADEROS, MUNICIPIO DE CIRCASIA, VEREDA EL CONGAL**, se pudo determinar las zonas establecidas como de protección ambiental, según lo estipulado en el artículo 2.2.1.1.18.2 del Decreto 1076 de 2015, en el cual se establece una franja de protección para nacimientos de 100 metros a la redonda y para fuentes hídricas, sean permanentes o no, de 30 metros. Esto a cada lado y paralelo a las líneas de mareas máximas establecidas en los últimos 50 años. Verificado la ubicación del vertimiento en coordenadas propuestas según plano **Latitud: 4° 36' 4.028" N; Longitud: -75° 38' 59.961" W** en la herramienta SIG Quindío, **se observa que el punto de descarga se ubica por fuera del límite del área de protección del afloramiento**, por lo que el sistema se puede ubicar en este punto.

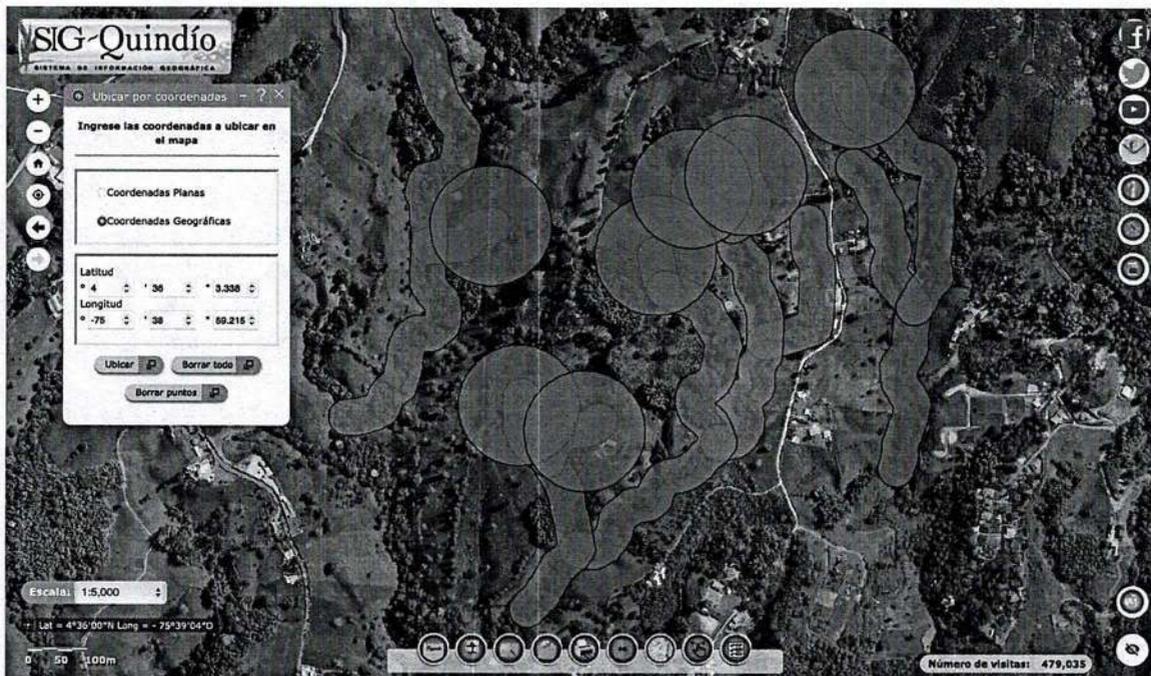
Imagen 5. Suelos de protección alrededor del punto de descarga
Fuente: SIG Quindío

A partir del **INFORME TÉCNICO SOBRE LOS SUELOS DE PROTECCIÓN RURAL RELACIONADO CON EL PROYECTO CONSTRUCTIVO ENTRE MADEROS, MUNICIPIO DE CIRCASIA, VEREDA EL CONGAL**, se pudo determinar las zonas establecidas como de protección ambiental, según lo estipulado en el artículo 2.2.1.1.18.2 del Decreto 1076 de 2015, en el cual se establece una franja de protección para nacimientos de 100 metros a la redonda y para fuentes hídricas, sean permanentes o no, de 30 metros. Esto a cada lado y paralelo a las líneas de mareas máximas establecidas en los últimos 50 años. Verificado la ubicación del vertimiento en coordenadas propuestas según plano **Latitud: 4° 36' 3.338" N; Longitud: -75° 38' 59.215" W** en la herramienta SIG Quindío, **se observa que el punto de descarga se ubica por fuera del límite del área de protección del afloramiento**, por lo que el sistema se puede ubicar en este punto.

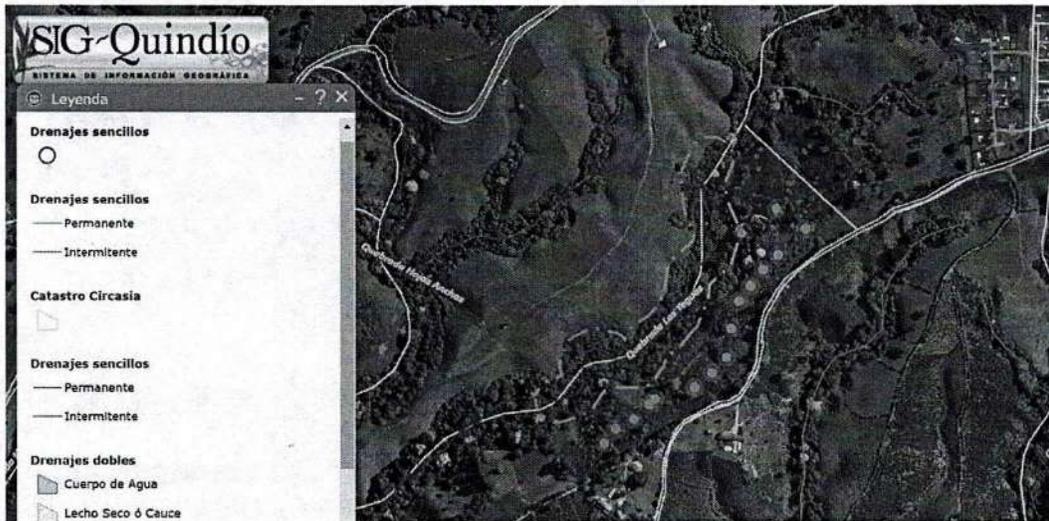
Imagen 3. Drenajes del predio
Fuente: SIG Quindío

Se observan las quebradas Las Yeguas y Hojas Anchas bordeando el predio y otros drenajes sencillos al interior del mismo. Haciendo uso de la herramienta Buffer del SIG QUINDIO, y tomando como punto de partida las coordenadas del vertimiento referenciadas en los planos aportados, se establece una distancia superior a 30.0 metros hasta el drenaje más cercano (Quebrada Las Yeguas). Sin embargo, se debe tener en cuenta lo estipulado en el artículo 2.2.1.1.18.2 del Decreto 1076 de 2015, en el cual se establece una franja de protección para nacimientos de 100 metros a la redonda, y para fuentes hídricas, sean permanentes o no, de 30 metros. Esto a cada lado y paralelo a las líneas de mareas máximas establecidas en los últimos 50 años.

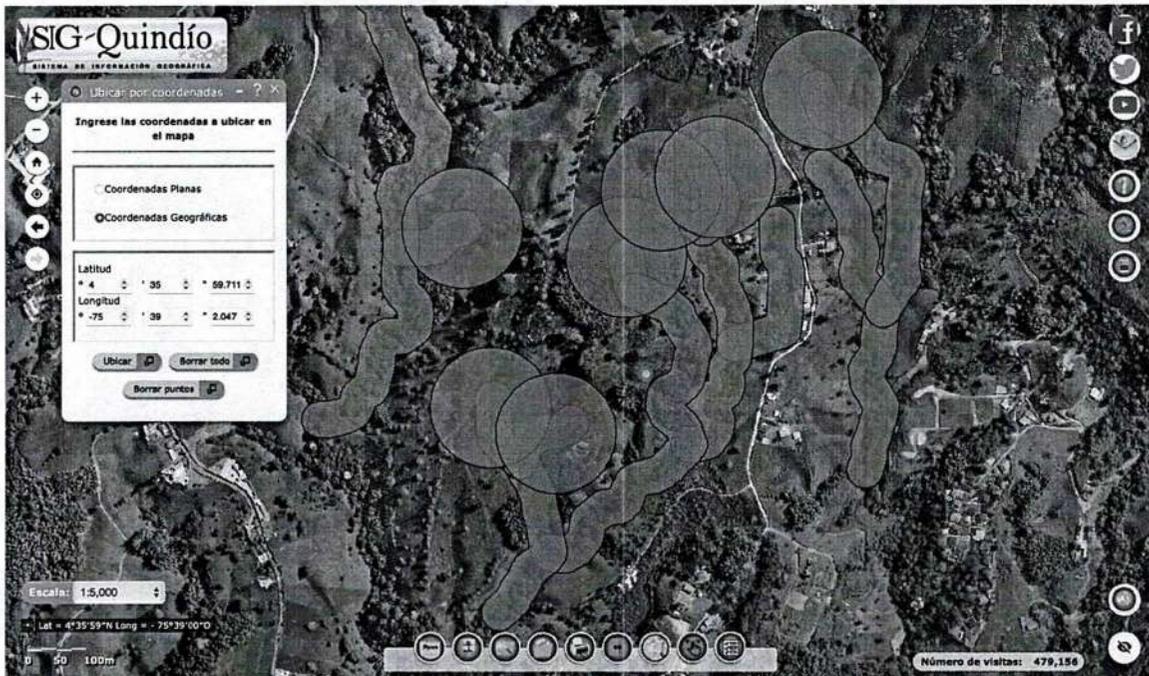
Imagen 5. Suelos de protección alrededor del punto de descarga
Fuente: SIG Quindío

A partir del **INFORME TÉCNICO SOBRE LOS SUELOS DE PROTECCIÓN RURAL RELACIONADO CON EL PROYECTO CONSTRUCTIVO ENTRE MADEROS, MUNICIPIO DE CIRCASIA, VEREDA EL CONGAL**, se pudo determinar las zonas establecidas como de protección ambiental, según lo estipulado en el artículo 2.2.1.1.18.2 del Decreto 1076 de 2015, en el cual se establece una franja de protección para nacimientos de 100 metros a la redonda y para fuentes hídricas, sean permanentes o no, de 30 metros. Esto a cada lado y paralelo a las líneas de mareas máximas establecidas en los últimos 50 años. Verificado la ubicación del vertimiento en coordenadas propuestas según plano **Latitud: 4° 35' 59.711" N; Longitud: -75° 39' 2.047" W** en la herramienta SIG Quindío, **se observa que el punto de descarga se ubica por fuera del límite del área de protección del afloramiento**, por lo que el sistema se puede ubicar en este punto.

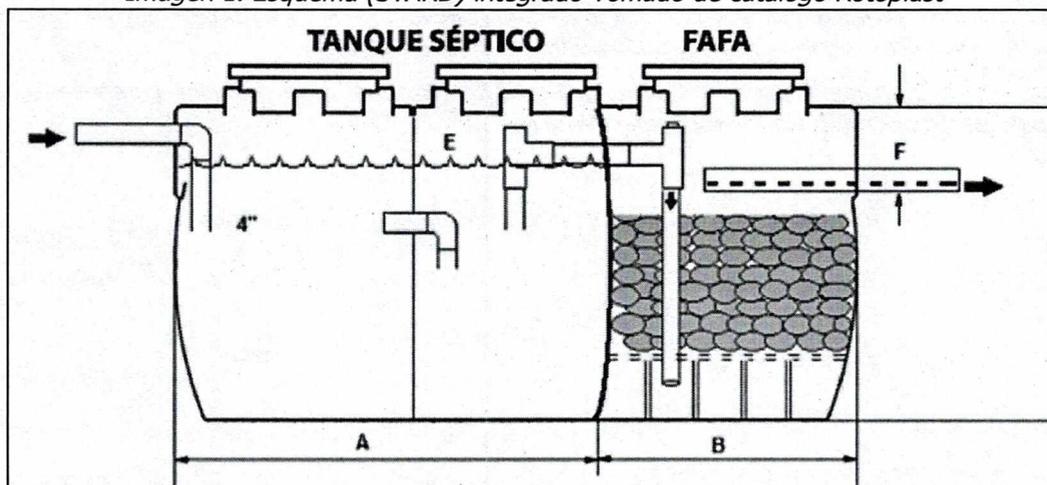
Disposición final del efluente: Como disposición final de las aguas residuales domésticas tratadas se opta por la infiltración al suelo mediante un pozo de absorción. La tasa de percolación obtenida a partir del ensayo realizado en el predio es de 3.86 min/pulgada. A partir de esto se dimensiona un pozo de absorción de 2.0 m de diámetro y 2.5 metros de profundidad, para un área efectiva de infiltración de 15.71 m².

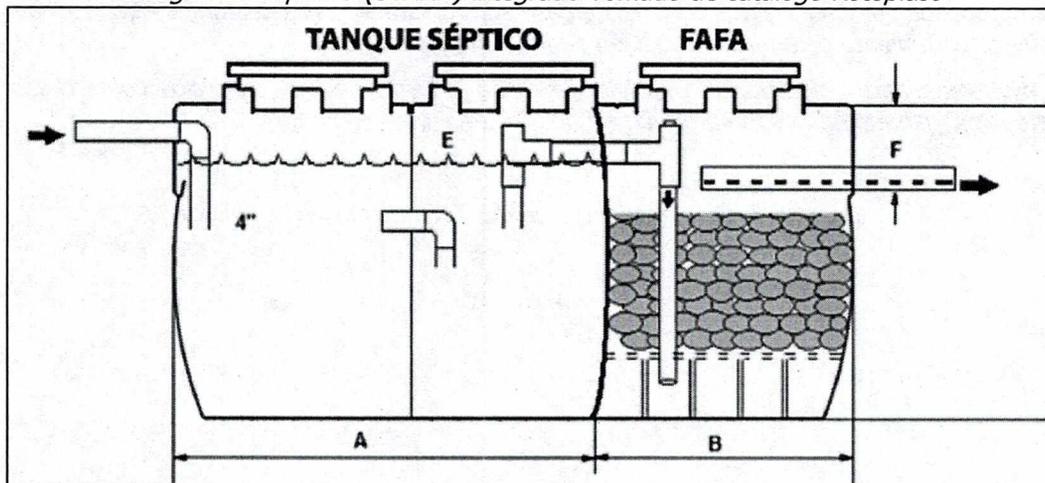
Disposición final del efluente: Como disposición final de las aguas residuales domésticas tratadas se opta por la infiltración al suelo mediante un pozo de absorción. La tasa de percolación obtenida a partir del ensayo realizado en el predio es de 3.86 min/pulgada. A partir de esto se dimensiona un pozo de absorción de 2.0 m de diámetro y 2.5 metros de profundidad, para un área efectiva de infiltración de 15.71 m².
