### BOLETÍN AMBIENTAL – AUTOS VERTIMIENTOS CRQ MARZO DE 2022

**SUBDIRECCIÓN DE REGULACIÓN Y CONTROL AMBIENTAL**  
**AUTO DE TRAMITE PERMISO DE VERTIMIENTO**  
**SRCA-ATV-183-03-2022**  
**ARMENIA, QUINDIO, DIECISEIS (16) DE MARZO DEL AÑO DOS MIL VEINTIDOS (2022)**

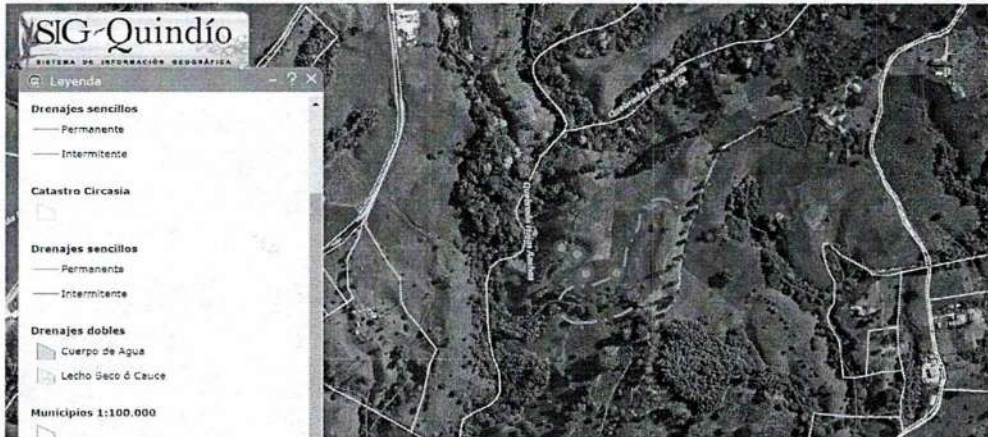
*Imagen 3. Drenajes del predio Tomado del SIG Quindío.*

*Se observan las quebradas Las Yeguas y Hojas Anchas bordeando el predio, y otros drenajes sencillos al interior del mismo. Haciendo uso de la herramienta Buffer del SIG QUINDIO y tomando como punto de partida las coordenadas del vertimiento referenciadas en los planos aportados, se establece una distancia superior a 30.0 metros hasta el drenaje más cercano, sin embargo, se debe tener en cuenta lo estipulado en el artículo 2.2.1.1.18.2 del Decreto 1076 de 2015, en el cual se establece una franja de protección para nacimientos de 100 metros a la redonda y para fuentes hídricas sean permanentes o no, de 30 metros, esto a cada lado y paralelo a las líneas de mareas máximas establecidas en los últimos 50 años.*

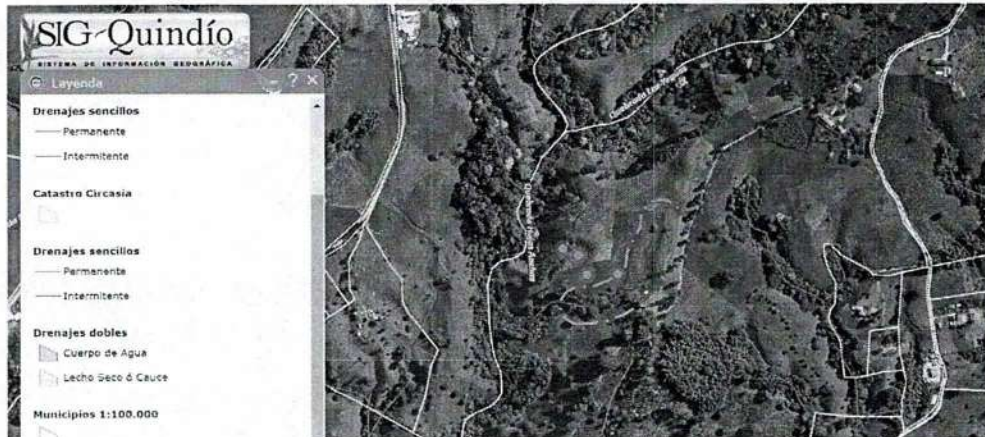
*Imagen 3. Drenajes del predio Tomado del SIG Quindío.*

*Se observan las quebradas Las Yeguas y Hojas Anchas bordeando el predio, y otros drenajes sencillos al interior del mismo. Haciendo uso de la herramienta Buffer del SIG QUINDIO y tomando como punto de partida las coordenadas del vertimiento referenciadas en los planos aportados, se establece una distancia superior a 30.0 metros hasta el drenaje más cercano, sin embargo, se debe tener en cuenta lo estipulado en el artículo 2.2.1.1.18.2 del Decreto 1076 de 2015, en el cual se establece una franja de protección para nacimientos de 100 metros a la redonda y para fuentes hídricas sean permanentes o no, de 30 metros, esto a cada lado y paralelo a las líneas de mareas máximas establecidas en los últimos 50 años.*

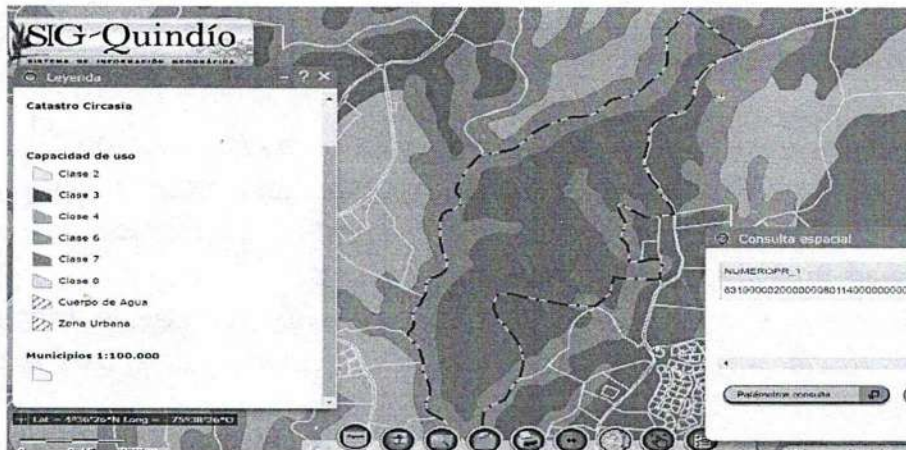
*Imagen 4. Capacidad de usos de suelo Tomado del SIG Quindío.*

*El predio de mayor extensión con ficha catastral 000200080114000, el cual dio origen al predio objeto del presente concepto, se ubica sobre suelos agrologicos clases 3 y 6.*

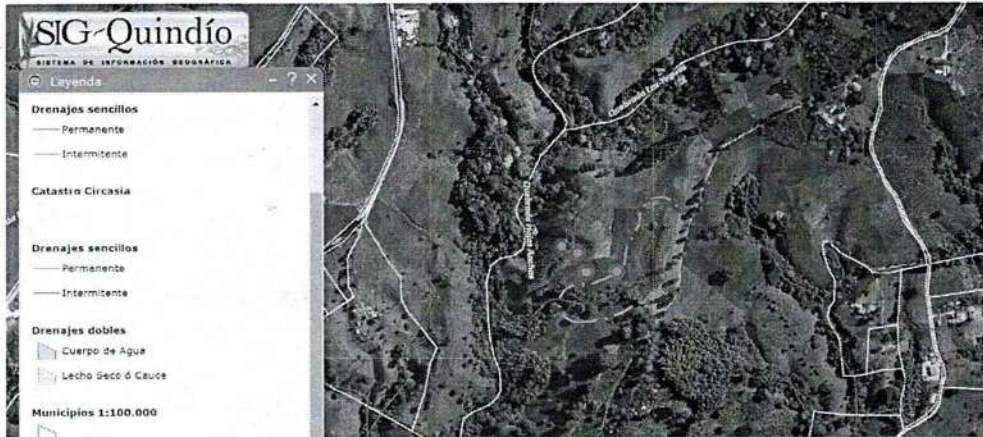
*Imagen 3. Drenajes del predio Tomado del SIG Quindío.*

*Se observan las quebradas Las Yeguas y Hojas Anchas bordeando el predio, y otros drenajes sencillos al interior del mismo. Haciendo uso de la herramienta Buffer del SIG QUINDIO y tomando como punto de partida las coordenadas del vertimiento referenciadas en los planos aportados, se establece una distancia superior a 30.0 metros hasta el drenaje más cercano, sin embargo, se debe tener en cuenta lo estipulado en el artículo 2.2.1.1.18.2 del Decreto 1076 de 2015, en el cual se establece una franja de protección para nacimientos de 100 metros a la redonda y para fuentes hídricas sean permanentes o no, de 30 metros, esto a cada lado y paralelo a las líneas de mareas máximas establecidas en los últimos 50 años.*

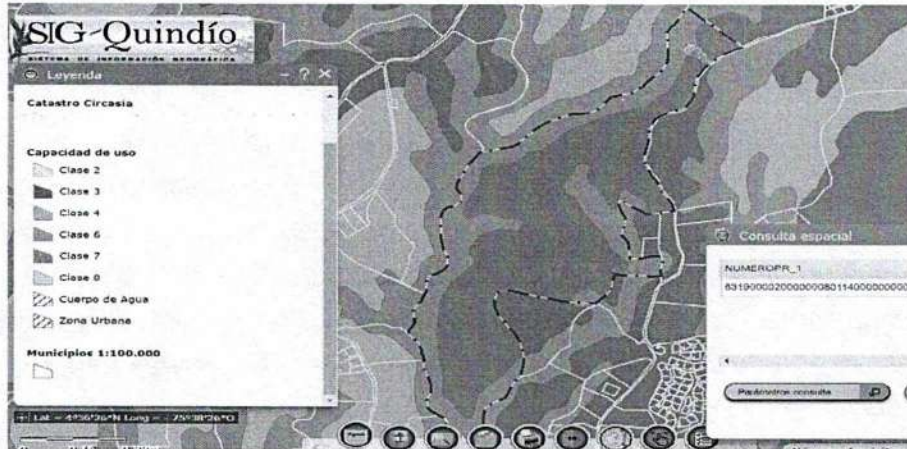
*Imagen 4. Capacidad de usos de suelo Tomado del SIG Quindío.*

*El predio de mayor extensión con ficha catastral 000200080114000, el cual dio origen al predio objeto del presente concepto, se ubica sobre suelos agrologicos clases 3 y 6.*

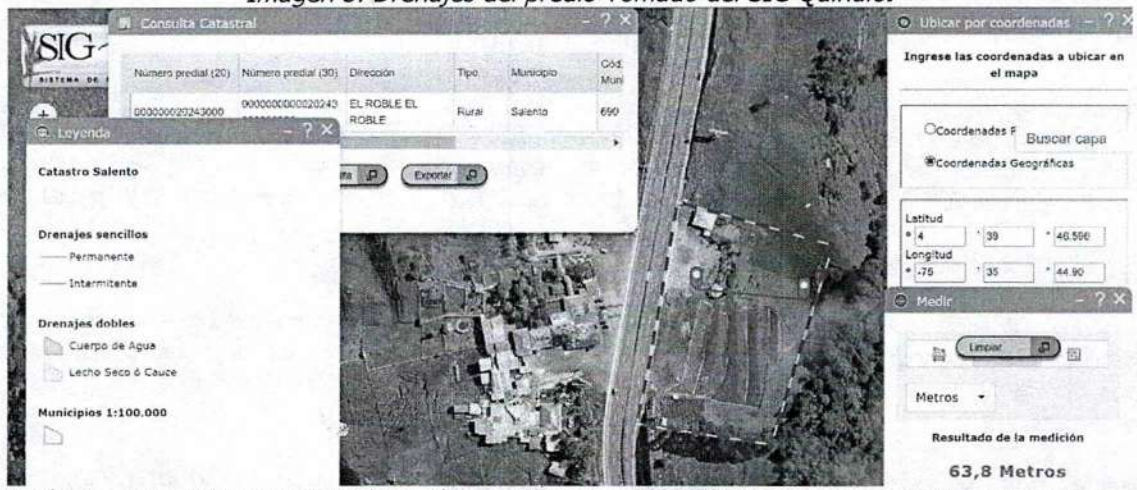
*Imagen 3. Drenajes del predio Tomado del SIG Quindío.*

*Según lo observado en el SIG Quindío se evidencia que existen drenajes sencillos que cruzan el predio.*

*Haciendo uso de la herramienta de medición del SIG Quindío y tomando como punto de partida las coordenadas del vertimiento referenciadas en el acta de visita, se establece una distancia de 63.8 m hasta el presunto origen del drenaje sencillo más cercano, por lo que se debe tener en cuenta lo estipulado en el artículo 2.2.1.18.2 del Decreto 1076 de 2015, en el cual se establece una franja de protección para nacimientos de 100 metros a la redonda y para fuentes hídricas sean permanentes o no, de 30 metros, esto a cada lado y paralelo a las líneas de mareas máximas establecidas en los últimos 50 años.*

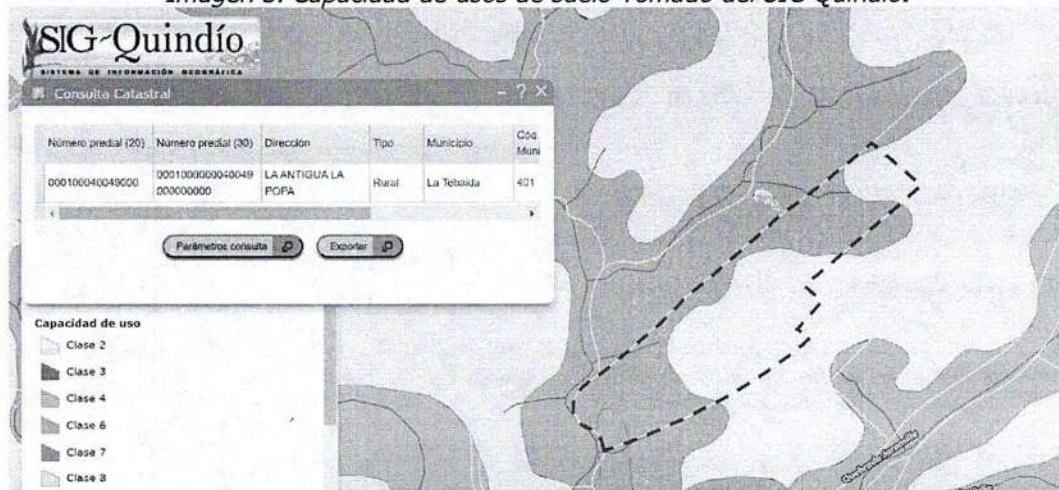
Imagen 3. Capacidad de usos de suelo Tomado del SIG Quindío.

El predio se ubica sobre suelos agrologicos clases 2 y 6.

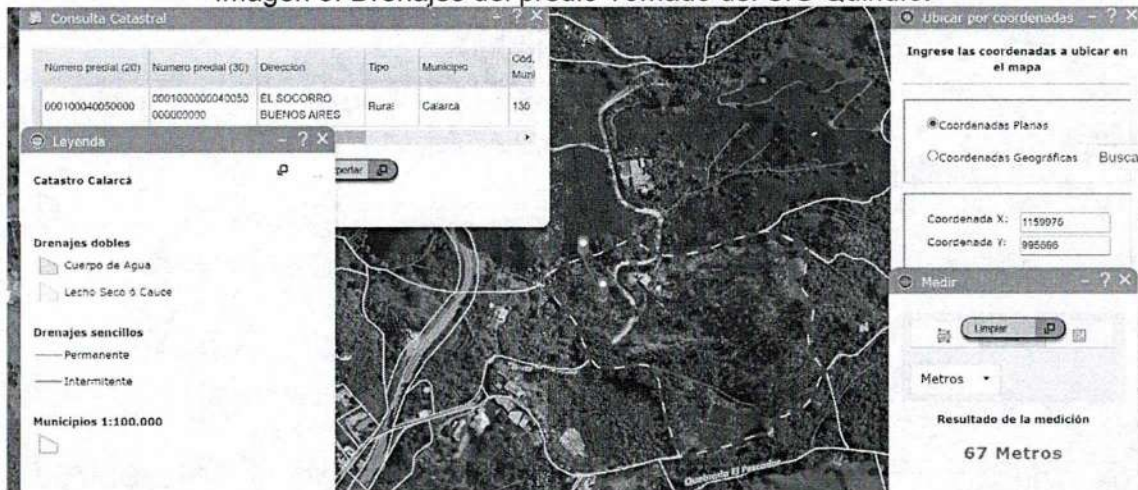
Imagen 3. Drenajes del predio Tomado del SIG Quindío.

*Según lo observado en el SIG por el predio cruzan Drenajes sencillos. Haciendo uso de la herramienta de medición del SIG Quindío y tomando como punto de partida las coordenadas del vertimiento referenciadas en los planos aportados, se establece una distancia de 67,0 m hasta el drenaje más cercano, sin embargo, se debe tener en cuenta lo estipulado en el artículo 2.2.1.1.18.2 del decreto 1076 de 2015, en el cual se establece una franja de protección para nacimientos de 100 metros a la redonda y para fuentes*

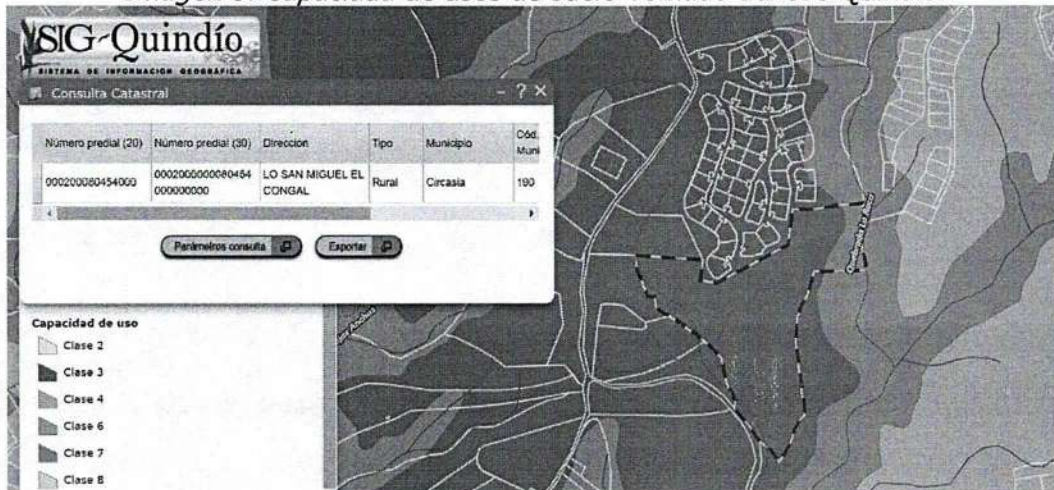
*Imagen 3. Capacidad de usos de suelo Tomado del SIG Quindío.*

*El predio se ubica sobre suelo agrologico clases 3.*

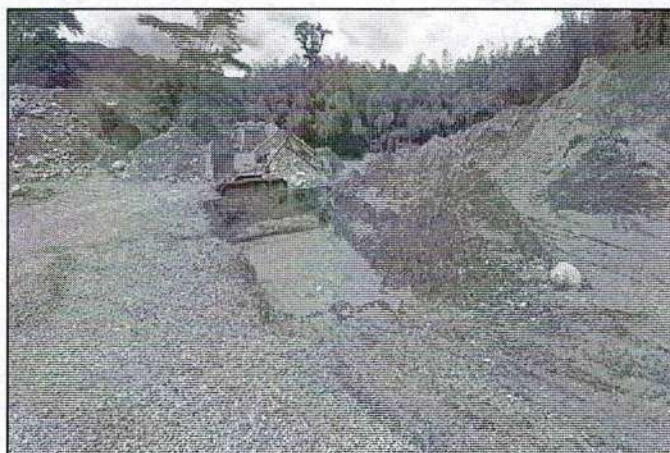
**Imagen 3. Sedimentador 2 Triturado El Tesorito – tomado de visita técnica de 09 de febrero de 2021**

Área Superficial	44 m <sup>2</sup>
Volumen del Tanque	15.4 m <sup>3</sup>
Profundidad del Tanque	0.7 m
Ancho	5.5 m
Largo	8.0 m

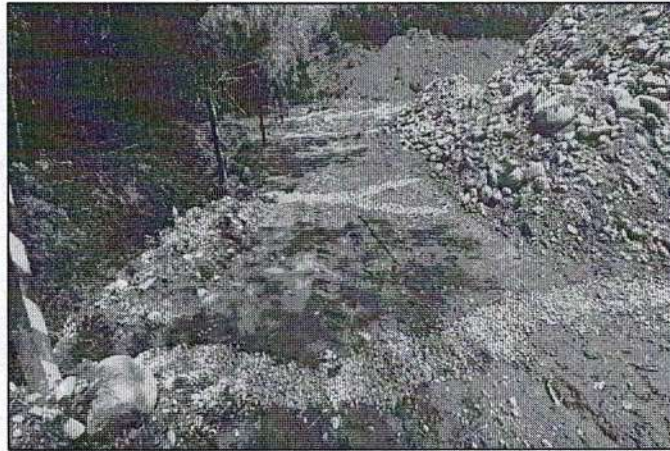
**Imagen 4. Canales perimetrales – tomado de visita técnica de 09 de febrero de 2021**

Se cuenta con diferentes zonas de drenaje para la evacuación de aguas lluvias con el fin de evitar que las mismas ingresen a los sistemas de tratamiento de aguas residuales no domésticas y por ende generar posibles rebosamientos y disminución de tiempos de retención.

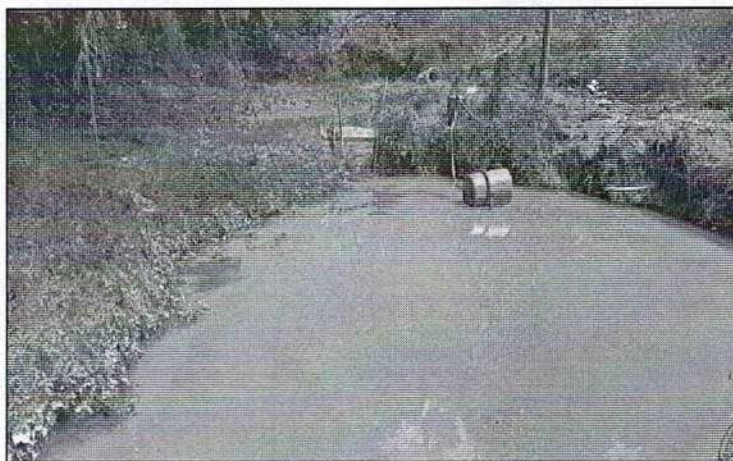
**Imagen 6. Pozo de Bombeo – tomado de visita técnica de 09 de febrero de 2021**  
**Bomba:**

Se cuenta con un pozo de bombeo, el cual tiene funciones de clarificador, en el cual se almacena el agua tratada, para posteriormente ser reconducida a través de bombeo al proceso nuevamente. En la figura 5 se presenta un esquema del pozo de bombeo existente.

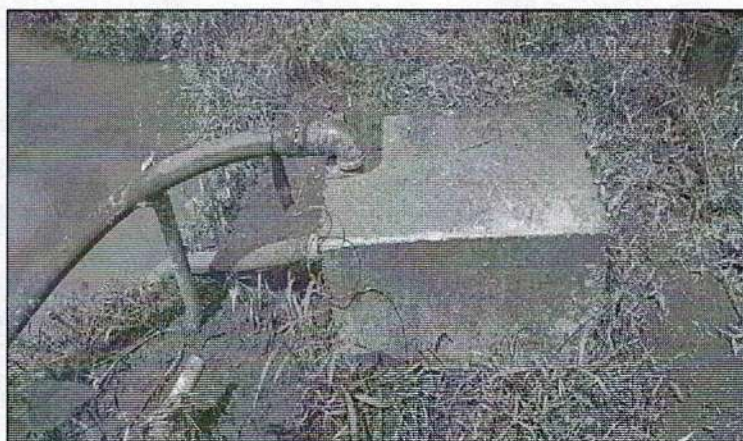
**Imagen 3. Bomba instalada Triturado Tesorito – tomado de visita técnica de 09 de febrero de 2021**

El transporte y reinyección del agua clarificada, será impulsada a través de una bomba con las siguientes características:

Potencia:	5 HP
Flujo Máximo:	92 gal/min
Altura Máxima:	8.5 mt
Diámetro de succión	2 pulgadas
Diámetro de descarga	2 pulgadas
Peso:	61 Kg

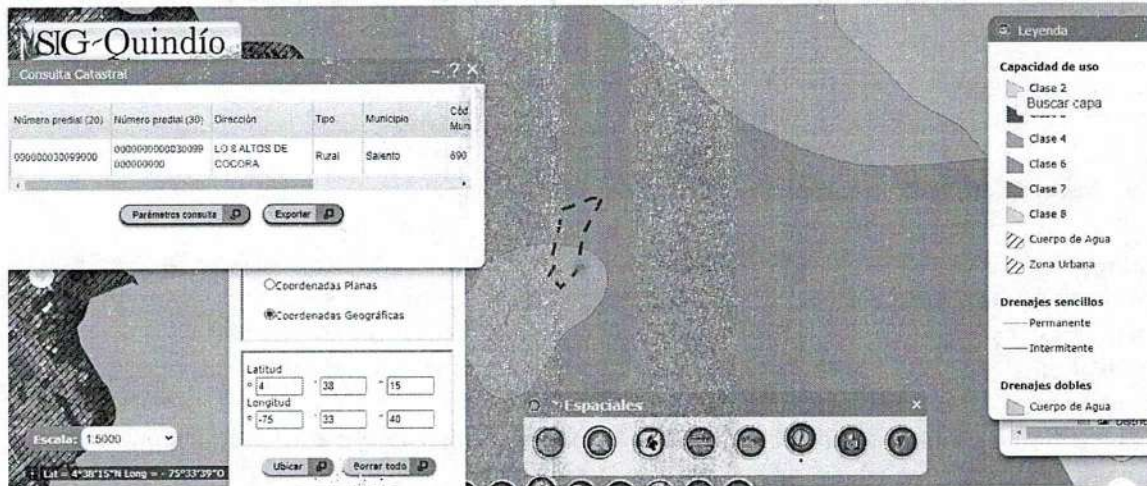
Imagen 3 capacidad de uso del suelo

Predio se ubica sobre clase agrologica 6 y 7 donde el punto de descarga en coordenadas Lat: 4°38'15" N Long: -75°33'40" W se evidencia en suelo agrologico clase 6.

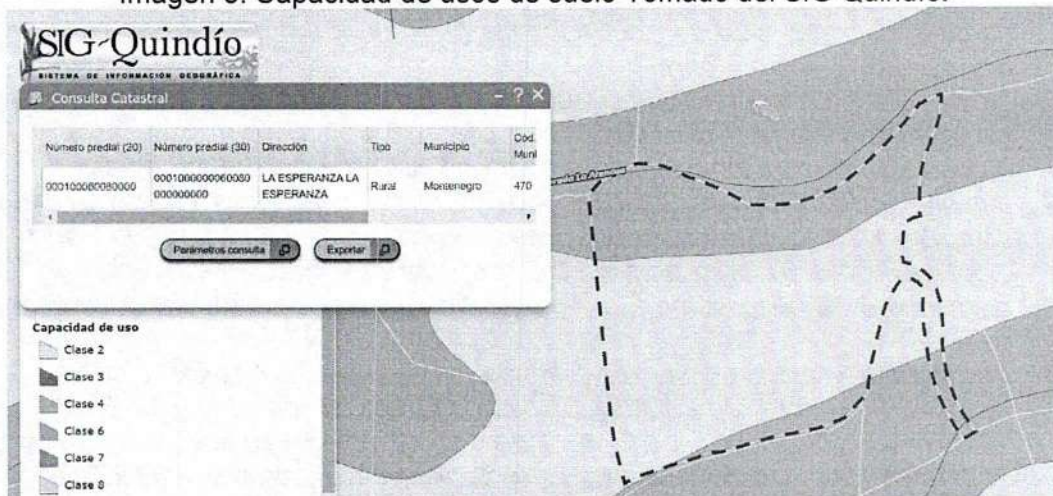
Imagen 3. Capacidad de usos de suelo Tomado del SIG Quindío.

El predio se ubica sobre suelos agrologicos clases 2 y 4.

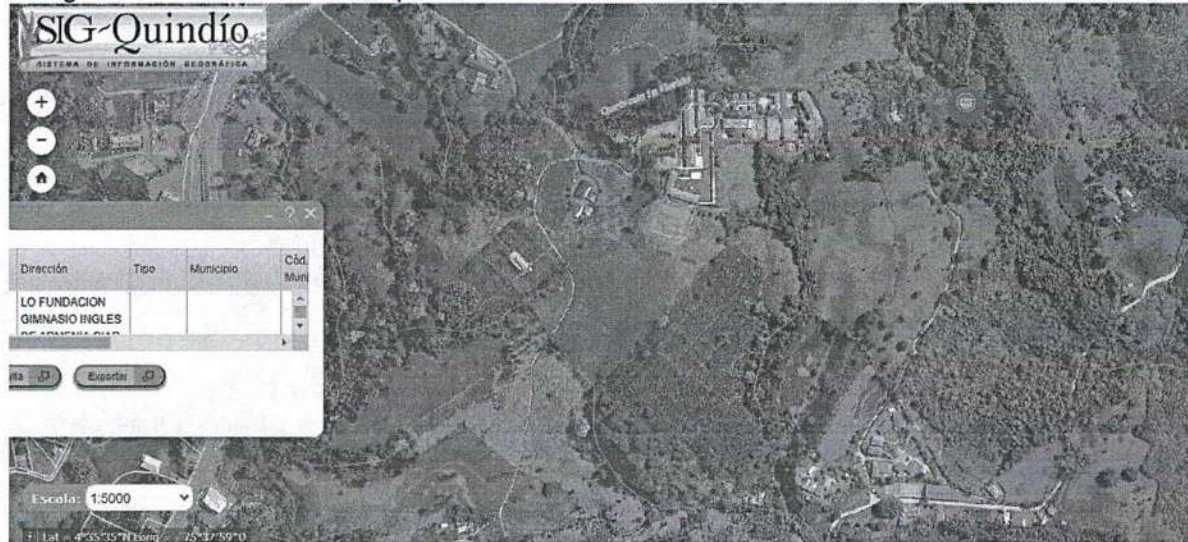
Imagen 2. Localización del predio.

Según el sistema de información geográfica SIG Quindío, el predio se encuentra rodeado por varios cuerpos de agua superficial, sin embargo, no se ubica en polígonos de distritos de conservación de suelos barbas Bremen Ni Distritos de manejo integrado.

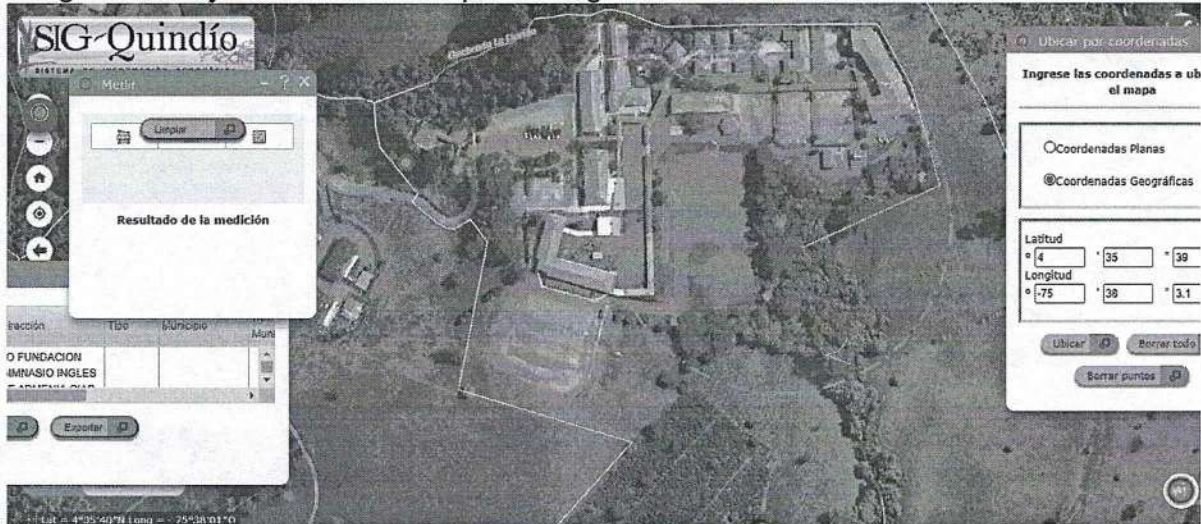
imagen 4. franja de retiro a cuerpos de agua.

según lo evidenciado en el SIG Quindío, el STARD del área de administrativa se ubica a más de 47m de la Quebrada La Florida. sin embargo, se evidencia un posible afloramiento de agua en el límite Este del predio para lo cual se estableció un buffer de 100m a la redonda, encontrando que varias edificaciones se ubiquen dentro de dicho buffer. se resalta lo dispuesto en el artículo 2.2.1.1.18.2. **Protección y conservación de los bosques.** Del Decreto 1076 de 2015, en el cual se establece que la protección de los bosques, los propietarios de predios están obligados a:

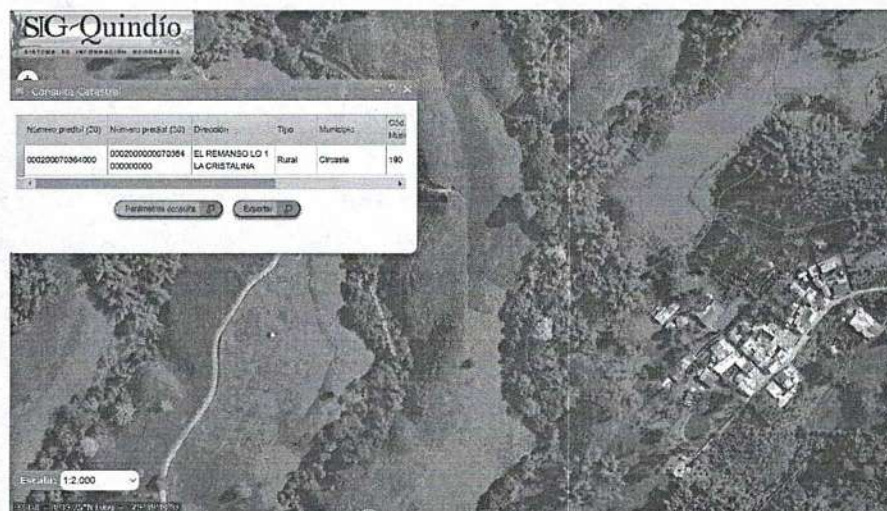
*Imagen 2. Localización del predio.*

*Según el sistema de información geográfica SIG Quindío, el predio se encuentra fuera de distritos de conservación, sin embargo, en el límite Norte-oeste del predio se identifica cuerpo de agua NN tributario de la Quebrada Naranjales.*

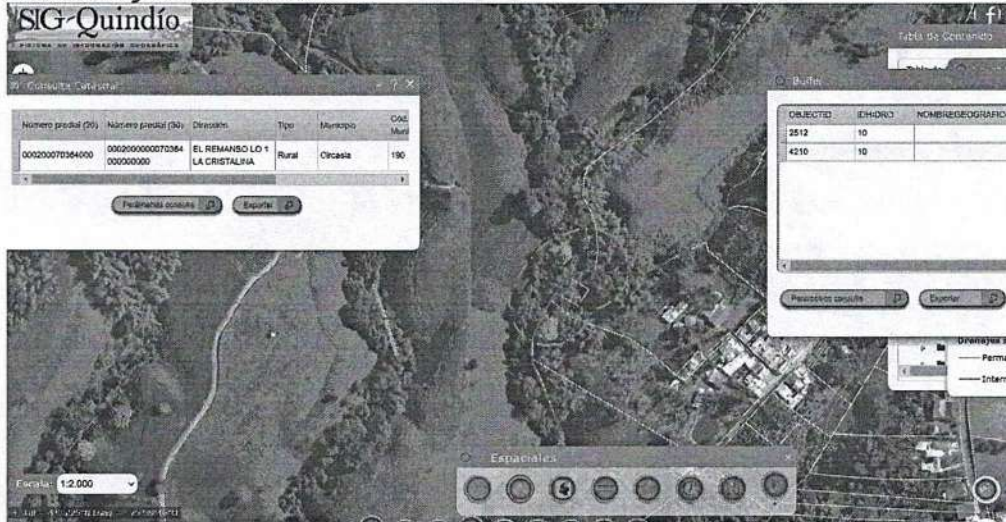
*Imagen 3. drenajes naturales.*

Según el SIG Quindío se estableció un buffer de 30 metros a lado y del cuerpo de agua superficial que muestra el SIG Quindío en el límite NorteOeste del predio, evidenciando que todo el predio se ubica dentro del área forestal protectora establecida en el artículo 2.2.1.1.18.2. Protección y conservación de los bosques. Del Decreto 1076 de 2015, en el cual se establece que la protección de los bosques, los propietarios de predios están obligados a:
