# BOLETÍN AMBIENTAL – AUTOS VERTIMIENTOS CRQ MAYO DE 2022

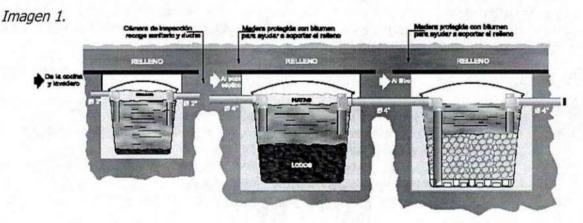
1Esquema Sistema de Tratamiento de Aguas Residuales Domésticas

Las aguas residuales domésticas (ARD), que se generan en el predio son conducidas a un Sistema de Tratamiento de Aguas Residuales Domésticas (STARD) mixto de 8000Lts de capacidad, con trampa de grasas en prefabricado de (105Lts), tanque séptico (6000Lts), filtro anaeróbico de falso fondo en prefabricado (2592Lts) y sistema de disposición final a campo de infiltración con capacidad calculada hasta para máximo 16 personas. El diseño de cada una de las unidades que componen el sistema es estándar y sus especificaciones se encuentran inmersas en el manual de instalación del fabricante.

<u>Disposición final del efluente</u>: Como disposición final para el tratamiento de las aguas residuales domésticas tratadas se opta por conducir dichas aguas para infiltración al suelo mediante campo de infiltración. La tasa de percolación adquirida a partir del ensayo de permeabilidad realizado en el predio es de 6.87 min/pulgada. Se revela un suelo limo de tipo arcilloso permeable de absorción Rápida, a partir de esto, el Campo de infiltración presenta dimensiones de 2 ramales de 9m lineales cada uno.

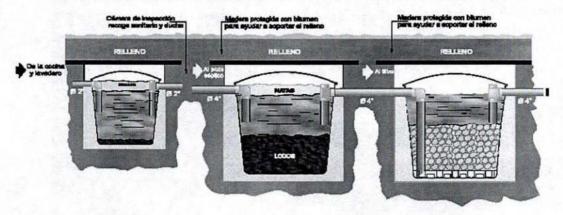
### 1Esquema Sistema de Tratamiento de Aguas Residuales Domésticas

material filtrante, flujo ascendente, campo de infiltración pozo de absorción en ladrillo enfaginado, dos pozos de absorción con las mismas dimensiones, una trampa de grasas en prefabricada ya existente, el diseño nuevo está construido todo el material (la trampa prefabricada pertenece al no doméstico).

Sistema no doméstico, tres trampas de grasas una prefabricada y dos en material, las grasas son recolectadas por empresa certificada de SC ingeniería SAS, posteriormente pasan a tanque, luego llega a filtro anaerobio, pasa a campo de infiltración, llegan a pozo de absorción (2 pozos) son los mismos para los domésticos, sistema completo y funcional."

<u>Disposición final del efluente</u>: Como disposición final para el tratamiento de las aguas residuales domésticas y aguas residuales no domesticas tratadas se opta por conducir dichas aguas para infiltración al suelo mediante 2 pozos de absorción. La tasa de percolación adquirida a partir del ensayo de permeabilidad realizado en el predio es de 14.61 min/cm. Se revela un suelo limo de tipo arcilloso permeable de absorción media, a partir de esto, los pozos de absorción presenta dimensiones de 3 diámetro y 4.8m de profundidad.

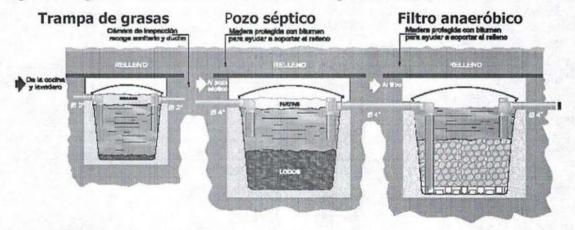
Imagen 1. Diagrama del sistema de tratamiento de aguas residuales domésticas.

<u>Disposición final del efluente</u>: Como disposición final de las aguas residuales domésticas tratadas se opta por Estructura de disposición en el suelo- campo de infiltración de 0.6 m de ancho con 24 m de longitud que cumple con lo requerido en el diseño.

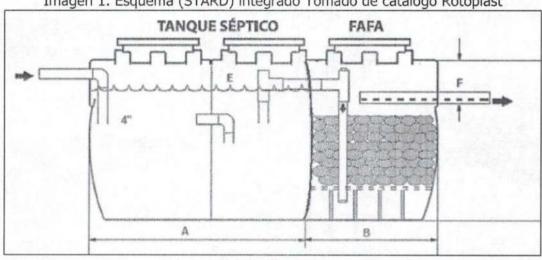
Imagen 1. Esquema (STARD) integrado Tomado de catálogo Rotoplast

El sistema fue seleccionado para 5 personas.

<u>Disposición final del efluente:</u> Como disposición final de las aguas residuales domésticas tratadas se opta por la infiltración al suelo mediante un pozo de absorción. La tasa de percolación obtenida a partir del ensayo realizado en el predio es de 10.0 min/pulgada. A partir de esto se dimensiona un pozo de absorción de 1.50 m de diámetro y 2.40 m de profundidad, para un área efectiva de infiltración de 11,31 m2.

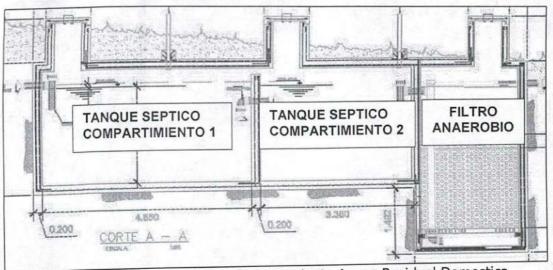
Imagen 1. Esquema Sistema de Tratamiento Aguas Residual Domestica

Con un volumen total de 3,120 litros, el sistema está calculado para 5 personas.

Disposición final del efluente: Como disposición final de las aguas residuales domésticas tratadas se opta por la infiltración al suelo mediante un pozo de absorción. La tasa de percolación obtenida a partir del ensayo realizado en el predio es de 11,7 min/pulgada. A partir de esto se dimensiona un pozo de absorción de 1.50 m de diámetro y 3.0 m de profundidad, para un área efectiva de infiltración de 14,14 m2.

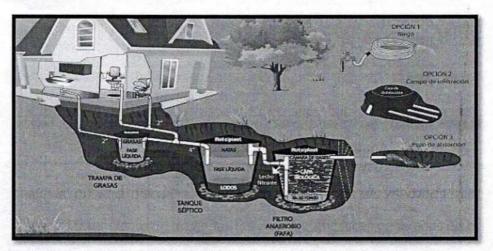
Imagen 1. Diagrama del sistema de tratamiento de aguas residuales domésticas

<u>Disposición Final de Efluente</u>: Para la disposición final de las aguas tratadas, se propone la instalación de un Pozo de Absorción prefabricado de 400 litros de capacidad y de un Campo de Infiltración compuesto por una zanja de 6.00 metros de largo y 0.45 metros de ancho. En el ensayo de infiltración realizado en el predio, se obtuvo una tasa de percolación promedio de 1.92 min/in.

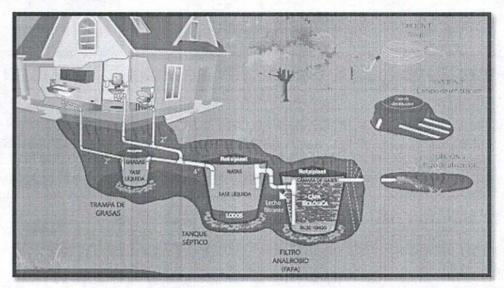
Imagen 1. Diagrama del sistema de tratamiento de aguas residuales domésticas

<u>Disposición final del efluente</u>: Como disposición final de las aguas residuales domésticas tratadas se diseña un Pozo de Absorción. Mediante el convenio de Cooperación Nº 038 de 2010 se realizaron visitas técnicas planeadas previa al trámite de permiso de vertimientos, en donde por medio de un certificado de verificación de disposición final se valida la existencia de la disposición final, en este certificado se menciona que "... Los funcionarios de la Corporación Autónoma Regional del Quindío y el Comité Departamental de Cafeteros del Quindío observan que existe una disposición final para el efluente del sistema de tratamiento de aguas residuales domesticas de este predio, que está funcionando correctamente y sin ningún inconveniente, a la fecha".

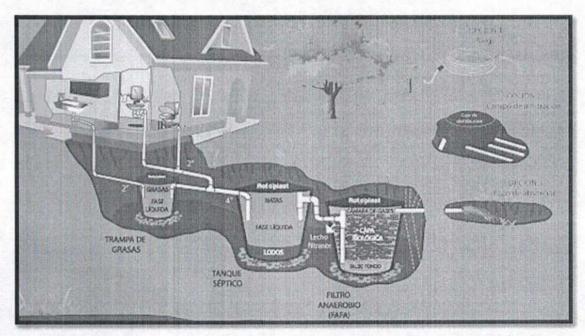
Imagen 1. Diagrama del sistema de tratamiento de aguas residuales domésticas

<u>Disposición Final de Efluente</u>: Según las memorias técnicas, para la disposición final de las aguas tratadas, se propone la construcción de un Campo de Infiltración de 61.00 metros de largo y 0.40 metros de ancho. Según los planos de detalle, se propone la construcción de un Campo de Infiltración compuesto por tres ramales de 6.00 metros de largo y 0.40 metros de ancho. No hay congruencia entre las memorias técnicas y los planos de detalle presentados para la disposición final de las aguas tratadas. Además, en los planos de detalle, se muestra un Pozo de Absorción y un Campo de Infiltración por lo que no hay claridad en cuánto al sistema de disposición final propuesto. En el ensayo de infiltración realizado en el predio, se obtuvo una tasa de percolación promedio de 17.20 min/in.

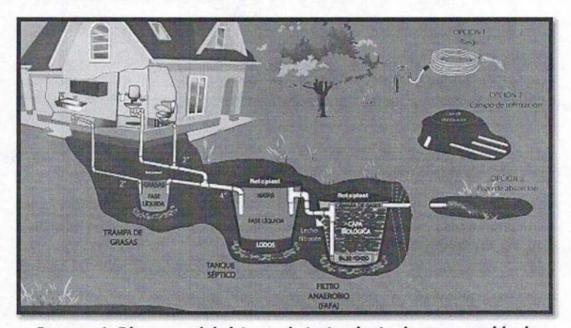
Imagen 1. Diagrama del sistema de tratamiento de aguas residuales domésticas

<u>Disposición Final de Efluente</u>: Para la disposición final de las aguas tratadas, se propone la construcción de un (1) Pozo de Absorción de 1.50 m de diámetro y 2.50 metros de profundidad. En el ensayo de infiltración realizado en el predio, se obtuvo una tasa de percolación promedio de 5.00 min/in.

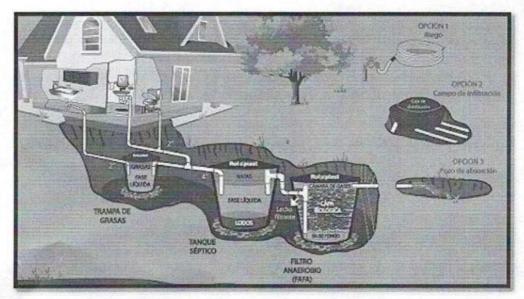
Imagen 1. Diagrama del sistema de tratamiento de aguas residuales domésticas

<u>Disposición Final de Efluente</u>: Para la disposición final de las aguas tratadas, se propone la construcción de un (1) Pozo de Absorción de 1.50 m de diámetro y 2.90 metros de profundidad. En el ensayo de infiltración realizado en el predio, se obtuvo una tasa de percolación promedio de 10.00 min/in.

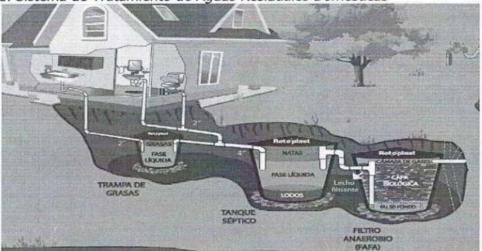
<u>Disposición final del efluente</u>: Como disposición final de las aguas residuales domésticas tratadas se opta por la infiltración al suelo mediante un pozo de absorcion. La tasa de percolación obtenida a partir del ensayo realizado en el predio es de 14.53min/pulg, con área de infiltración requerida de 19.2m², a partir de esta información se dimensiona un pozo de absorción de dimensiones de diámetro 2m y profundidad de 3m.

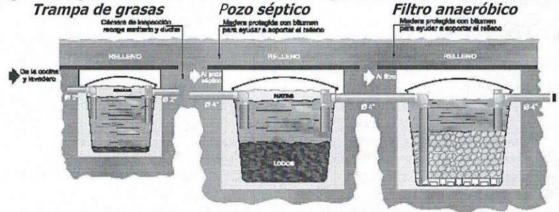
Disposición final del efluente: Como disposición final de las aguas residuales domésticas tratadas se opta por un Campo de infiltración, el cual se diseñó de acuerdo a las condiciones y resultados obtenidos en el ensayo de percolación. La tasa de percolación obtenida a partir de los ensayos realizados en el sitio es de 5.7 min/pulgada, de absorción lenta, que indica un tipo de suelo franco arcilloso. A partir de esto se dimensiona un campo de infiltración utilizando el método de diseño de la Revista EEPP de Medellin, para un área de infiltración de 12.2 m2, dando 2 ramales estilo espina de pescado de 7 metros de longitud.

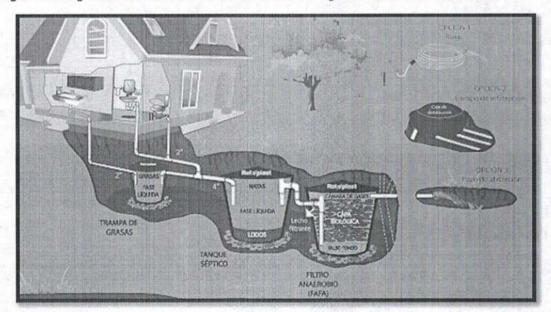
<u>Disposición final del efluente</u>: Como disposición final de las aguas residuales domésticas tratadas se opta por un pozo de absorción, el cual se diseñó de acuerdo a las condiciones y resultados obtenidos en el ensayo de percolación. La tasa de percolación obtenida a partir de los ensayos realizados en el sitio es de 5.1 min/pulgada, de absorción media, para un tipo de suelo arena arcilloso. Se utiliza método de diseño "*Diseño pozo de absorción para agua residual – Revista EPM*" obteniendo un área de absorción requerida de 15m2. Se diseña un pozo de absorción de 2 metros de diámetro y 3m de altura libre.
