BOLETÍN AMBIENTAL – AUTOS VERTIMIENTOS CRQ AGOSTO DE 2022

SUBDIRECCIÓN DE REGULACIÓN Y CONTROL AMBIENTAL
AUTO DE TRAMITE PERMISO DE VERTIMIENTO
SRCA-ATV-934-07-2022

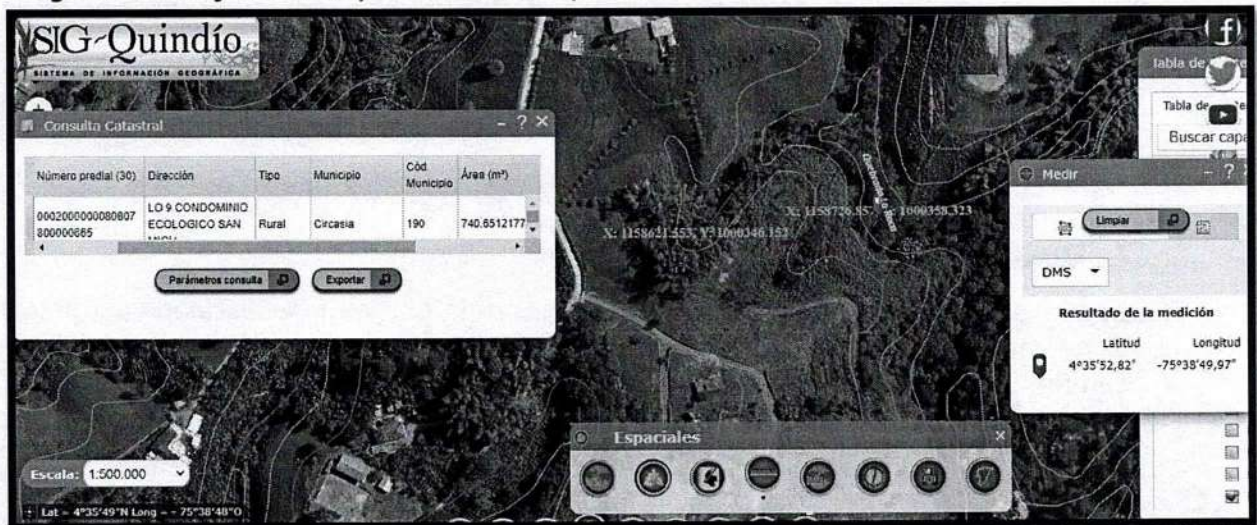
Imagen 2. drenajes dobles y sencillos en el predio.

Según lo evidenciado en el SIG Quindío, el predio tiene un área de 746.65 m² aproximadamente, fuera del predio en las inmediaciones al límite Oeste del predio se identifica un posible afloramiento de agua y su drenaje natural en coordenadas Lat: 4° 35' 52.46" N Long: -75° 38' 53.42" W, adicionalmente, se identifica un cuerpo de agua denominado Quebrada La Roca fuera del predio en el límite Este en coordenadas Lat: 4° 35' 52.82" N Long: -75° 38' 49.97" W.

una vez se realiza el recorrido por el predio objeto de análisis (lote 9) y se toman coordenadas dentro del predio Latitud: 4° 35' 52.6" N Long: -75° 38' 51.88" W, luego se procede a verificar el posible afloramiento de agua evidenciado en el SIG Quindío (imagen 2) en coordenadas Lat: 4° 35' 52.46" N Long: -75° 38' 53.42" W para lo cual, se realizó desplazamiento hacia el límite norte del predio Lote 6, sin embargo, se evidencio pendiente escarpada (Imagen 4) en coordenadas N 4° 35' 53.4408" W -75° 38' 52. 2708" por tanto no se pudo continuar con la verificación del afloramiento desde este acceso.

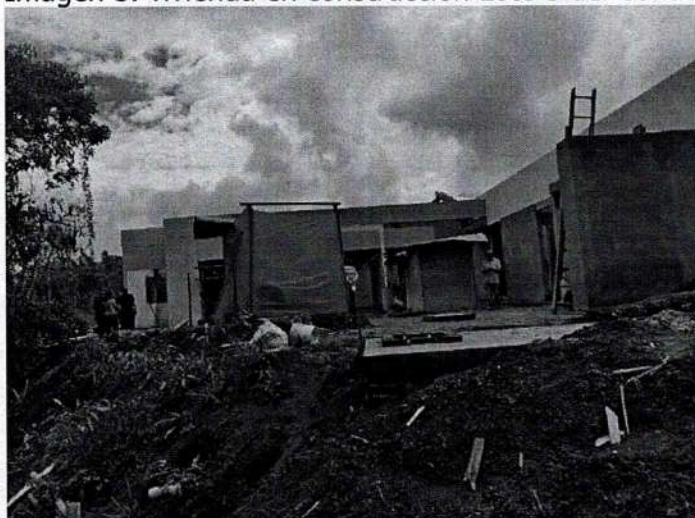
Imagen 5. vivienda en construccion Lote 5 del Condominio.

Se continua el recorrido, encontrando lote 5 del condominio en construccion de vivienda de 2 niveles (imagen 5), en coordenada Lat: N 4° 35' 53.1528" Long: -75° 38' 52.7712" W.

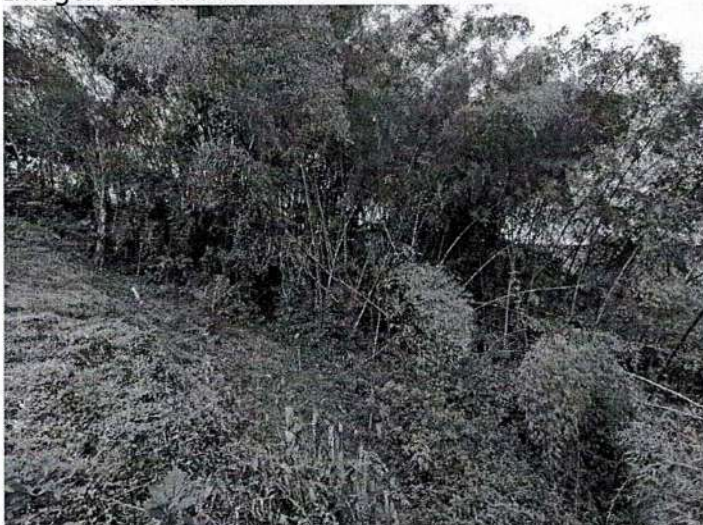
Imagen 6. Guadual.

52.53" N Long: -75° 38' 53.82" W (imagen 6), sin embargo, en este punto no se evidencia afloramiento de agua.

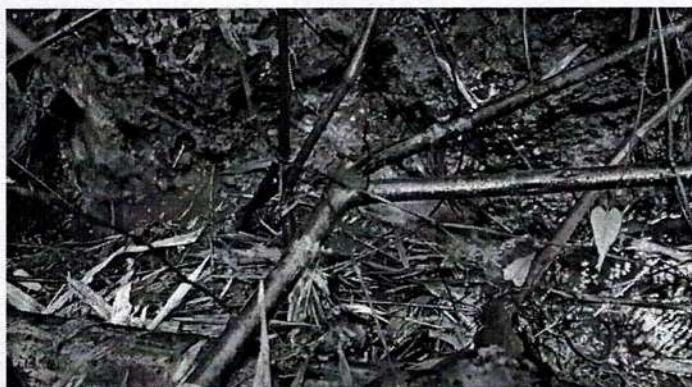
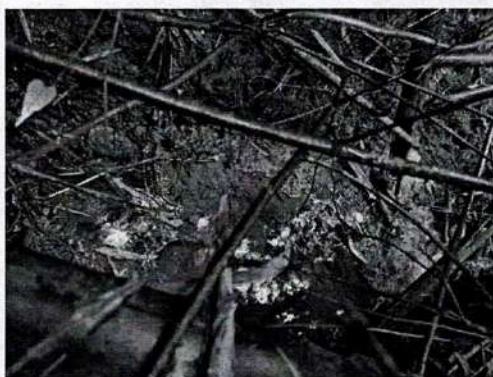
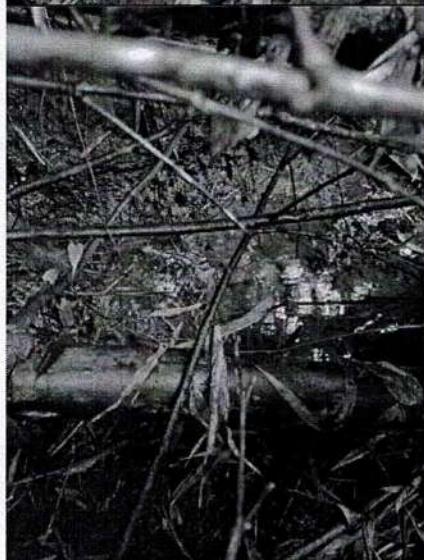
imágenes No. 7, 8, 9. punto geografico del afloramiento de agua.

se sigue la base de la pendiente posterior del guadual llegando al punto en coordenadas Lat: N 4° 35' 52.9476" Log: W -75° 38' 52.9764", donde se observa brote de agua y formación de cauce permanente (imagen 7, 8 y 9).

- Mantener cobertura boscosa dentro del predio las áreas forestales protectoras.
- **una franja de protección para nacimientos de 100 metros a la redonda y para fuentes hídricas sean permanentes o no, de 30 metros, a lado y lado en causes de ríos, quebradas y arroyos. Y paralela a las líneas de mareas máximas a cada lado de los causes de los ríos.**
- Proteger los ejemplares de especie de fauna y flora silvestre vedadas que existan dentro del predio.

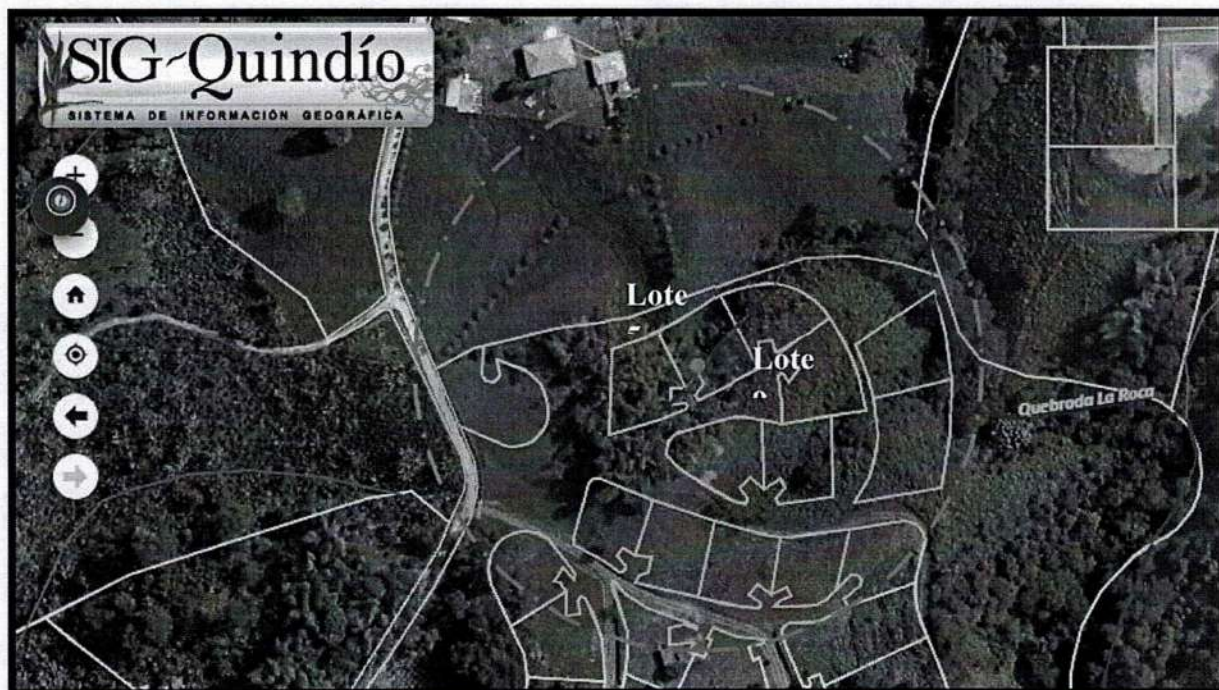
Imagen 11. zona de protección para afloramiento.

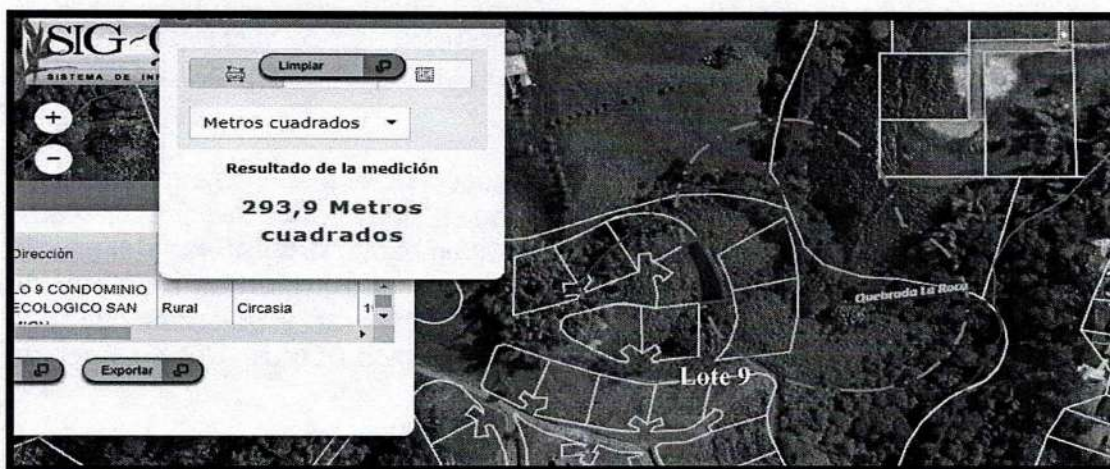
Imagen 12. zona de protección Quebrada La Roca.

De la imagen 12, se establece una franja de protección de total de 45 metros a cada lado de la Quebrada denominada La Roca que tributa en la Quebrada Hojas anchas, frente a la ubicación del Lote 9 Condominio ecológico San Miguel, según requerimiento del asunto oficio No. 10147 de 2021, dicha franja fue conformada por 30m a cada lado de la quebrada (según decreto 1449 de 1977) y se aumentan 15 m, esto en consideración al Acuerdo No. 016 del 3 de septiembre de 2000 POR MEDIO DEL CUAL SE ADOPTA EL ESQUEMA DE ORDENAMIENTO TERRITORIAL DEL MUNICIPIO DE CIRCASIA QUINDIO. Es de aclarar que el ordenamiento territorial se encuentra a cargo del municipio, por tanto, el Concejo Municipal de Circasia estableció dentro Acuerdo No. 016 -2000 el artículo 10:

De acuerdo con lo antes citado y evidenciado en la imagen 12, el predio objeto de consulta Lote 9 Condominio Ecológico San Miguel se ve afectado en alrededor de 293 m² por el área de protección de 45 m al lado y lado de la quebrada. Sin embargo, **la totalidad del predio está afectado por el área de protección aferente a afloramientos de agua de 100m a la redonda, por tanto, no se podrán instaurar edificación de uso permanente y su uso será de protección, según acuerdo 016 de 2000 y Decreto 1449 de 1977.**

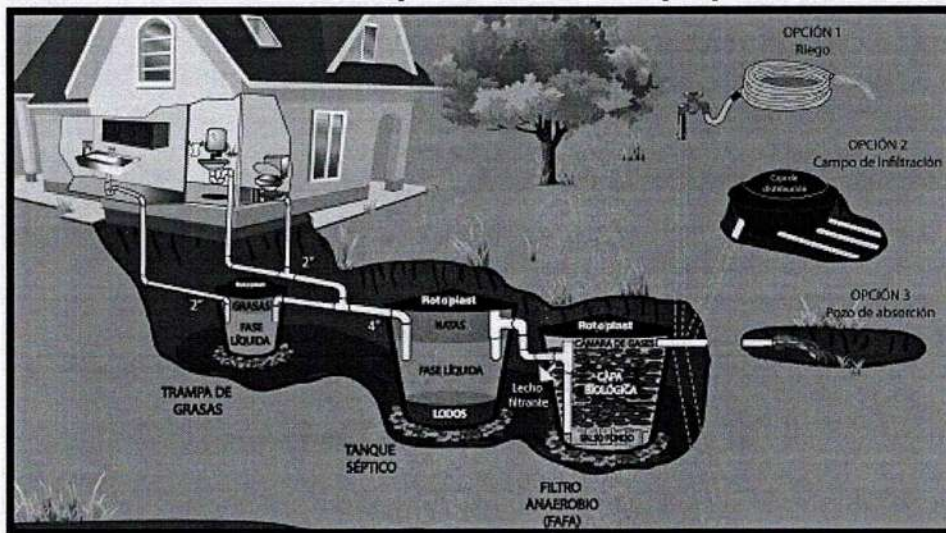
Disposición final del efluente: Para la disposición final de las aguas tratadas, se propone la construcción de un Campo de Infiltración. En el ensayo de infiltración realizado en el predio, se obtuvo una tasa de percolación promedio de 14.35 min/in. **En la documentación técnica presentada, no se aporta información respecto a las dimensiones y especificaciones técnicas del Campo de Infiltración propuesto.**

Imagen 1. Diagrama del sistema de tratamiento de aguas residuales domésticas

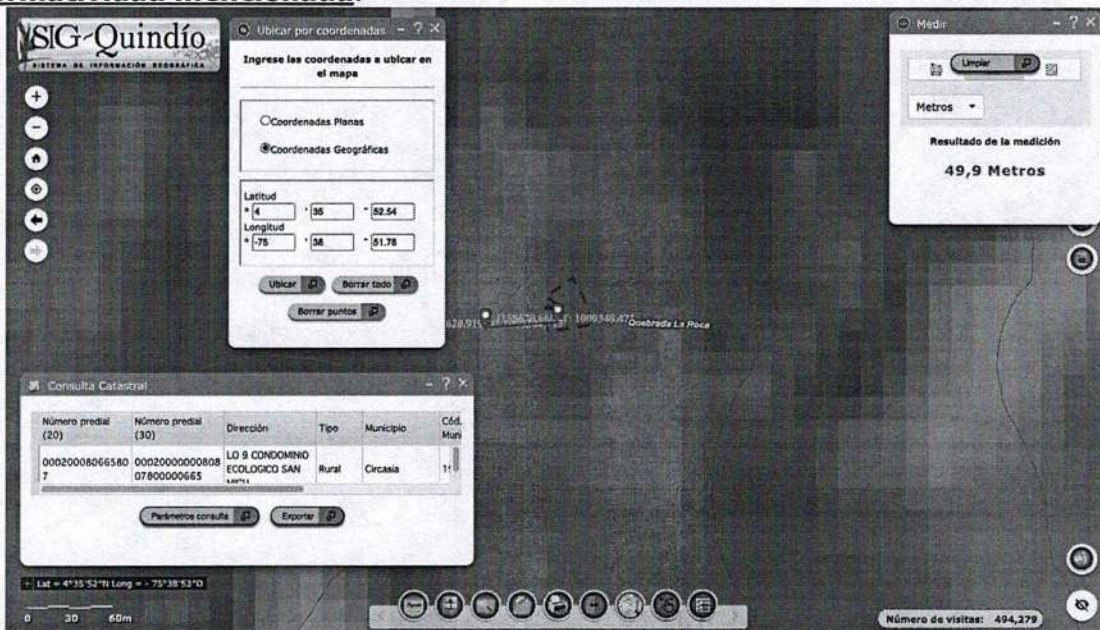
Imagen 4), razón por la cual se deberá verificar en campo el cumplimiento de la normatividad mencionada.

Imagen 4. Distancia del punto de descarga al nacimiento adyacente más cercano

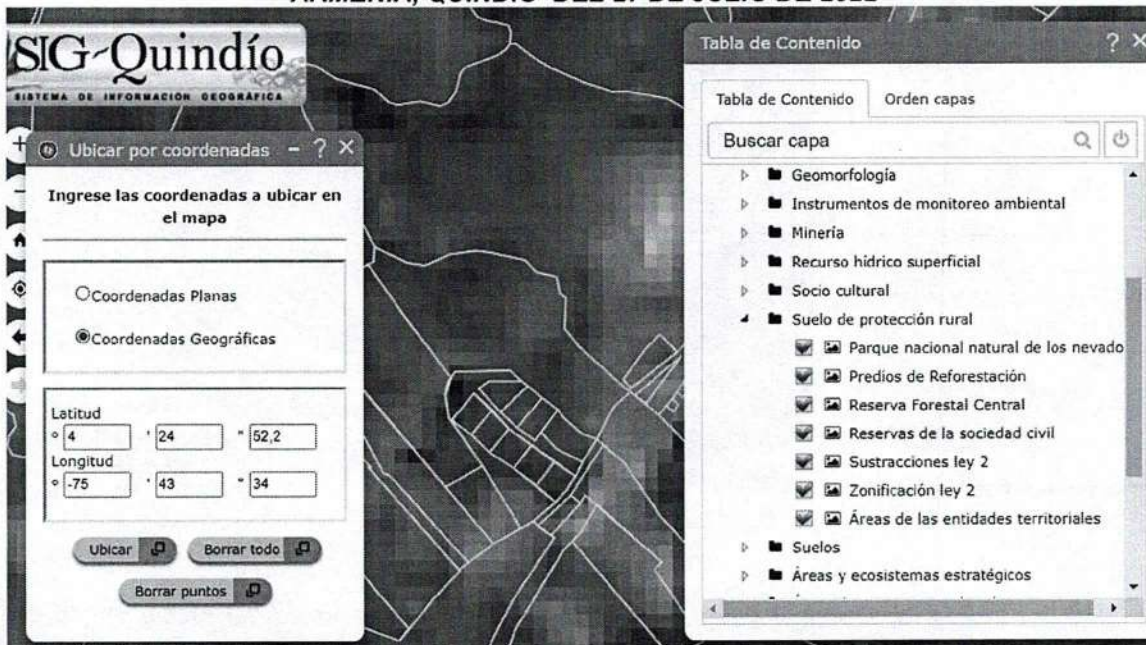
Figure 2: Capas activadas de sistemas de suelos de protección.

Según lo observado en el SIG Quindío se evidencia que el predio con ficha catastral 000200040014000 objeto del presente concepto se encuentra fuera de reservas forestales, zonificación y sustracción de ley 2.

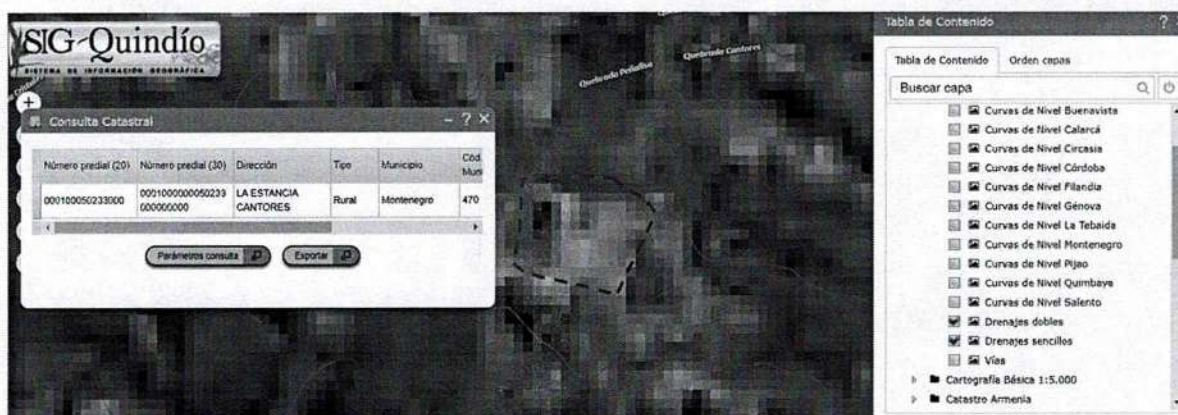
Figure 3: Fuentes hídricas

Se observan presuntos drenajes colindantes al predio objeto del presente análisis, mediante la herramienta de apoyo SIG Quindío. Haciendo uso del comando Buffer del SIG QUINDIO y tomando como punto de partida las coordenadas del vertimiento referenciadas en los planos aportados, se establece una distancia inferior a 100.0 metros hasta el presunto nacimiento del que parte el drenaje más cercano. Se debe tener en cuenta lo estipulado en el artículo 2.2.1.1.18.2 del Decreto 1076 de 2015, en el cual se establece una franja de protección para nacimientos de 100 metros a la redonda y para fuentes hídricas sean permanentes o no, de 30 metros, esto a cada lado y paralelo a las líneas de mareas máximas establecidas en los últimos 50 años.
