### BOLETÍN AMBIENTAL – AUTOS VERTIMIENTOS DICIEMBRE CRQ DE 2022

**SUBDIRECCIÓN DE REGULACION Y CONTROL AMBIENTAL**  
**AUTO DE TRAMITE PERMISO DE VERTIMIENTO**  
**SRCA-ATV-1160-12-2022**

**SUBDIRECCION DE REGULACION Y CONTROL AMBIENTAL  
AUTO DE TRAMITE PERMISO DE VERTIMIENTO**

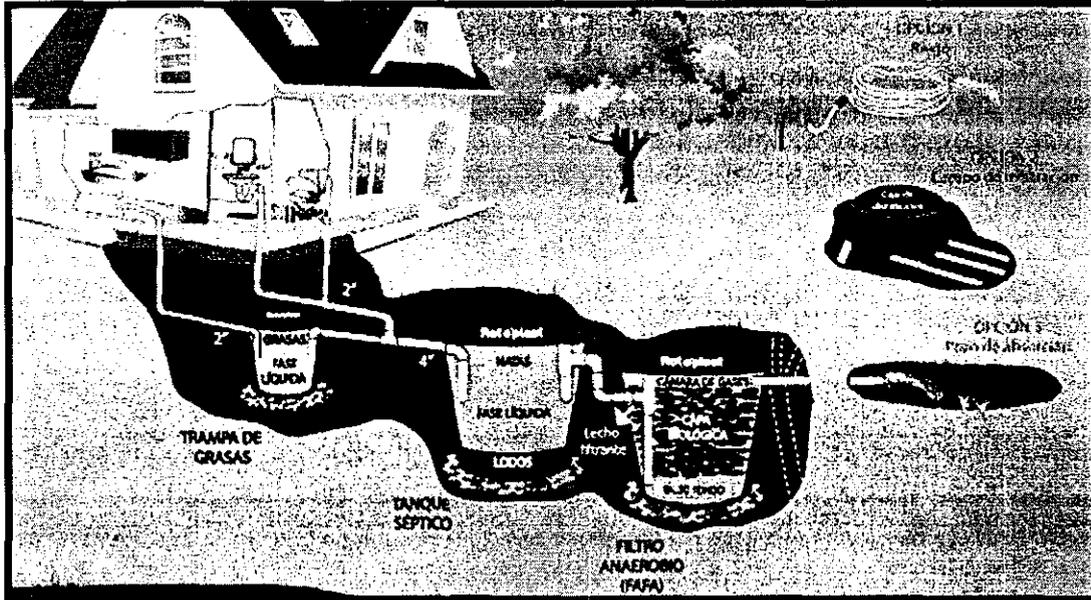
Imagen 1. Diagrama del sistema de tratamiento de aguas residuales domésticas

Disposición final del efluente: En el ensayo de infiltración realizado en el predio, se obtuvo una tasa de percolación promedio de 10.00 minutos por pulgada, por lo que para el cálculo del área de absorción requerida se utilizó una tasa de absorción de 2.25 m<sup>2</sup>/persona. A partir de la población de diseño y la tasa de absorción, se obtuvo un área de infiltración requerida de 18.00 m<sup>2</sup>. Para la disposición final de las aguas tratadas en el STARD, se propone la construcción de un (1) Pozo de Absorción de 2.00 metros de diámetro y 2.90 metros de altura útil (desde la cota batea de la tubería de entrada hasta el fondo del pozo). Este sistema de disposición final dispone de un área de infiltración de 18.22 m<sup>2</sup>, por lo que tiene la capacidad suficiente para recibir las Aguas Residuales Domésticas generadas en el predio por la población de diseño.

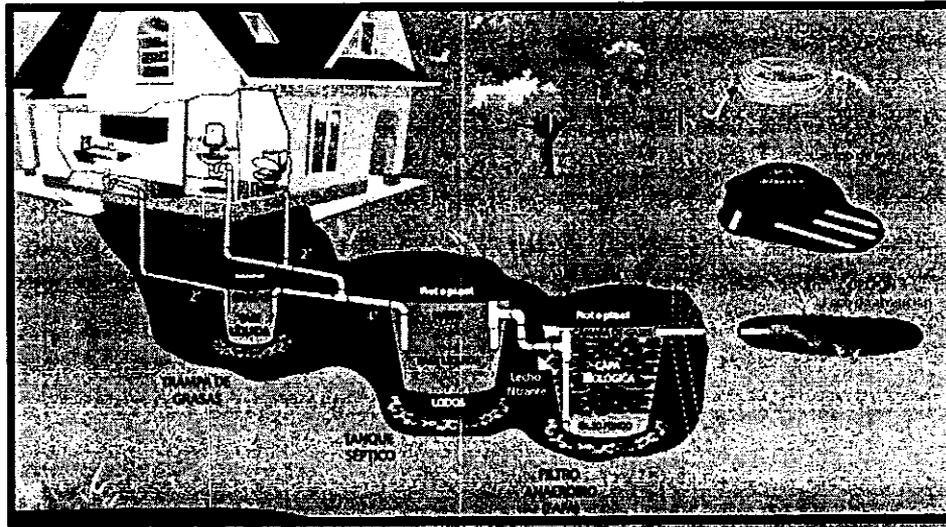
*Imagen 1. Diagrama del sistema de tratamiento de aguas residuales domésticas*

Disposición final del efluente: En el ensayo de infiltración realizado en el predio, se obtuvo una tasa de percolación promedio de 26.00 minutos por pulgada, por lo que para el cálculo del área de absorción requerida se utilizó una tasa de absorción de 4.50 m<sup>2</sup>/persona. A partir de la población de diseño y la tasa de absorción, se obtuvo un área de infiltración requerida de 27.00 m<sup>2</sup>. Para la disposición final de las aguas tratadas en el STARD, se propone la construcción de un (1) Pozo de Absorción de 2.00 metros de diámetro y 4.30 metros de altura útil (desde la cota batea de la tubería de entrada hasta el fondo del pozo). Este sistema de disposición final dispone de un área de infiltración de 27.02 m<sup>2</sup>, por lo que tiene la capacidad suficiente para recibir las Aguas Residuales Domésticas generadas en el predio por la población de diseño.

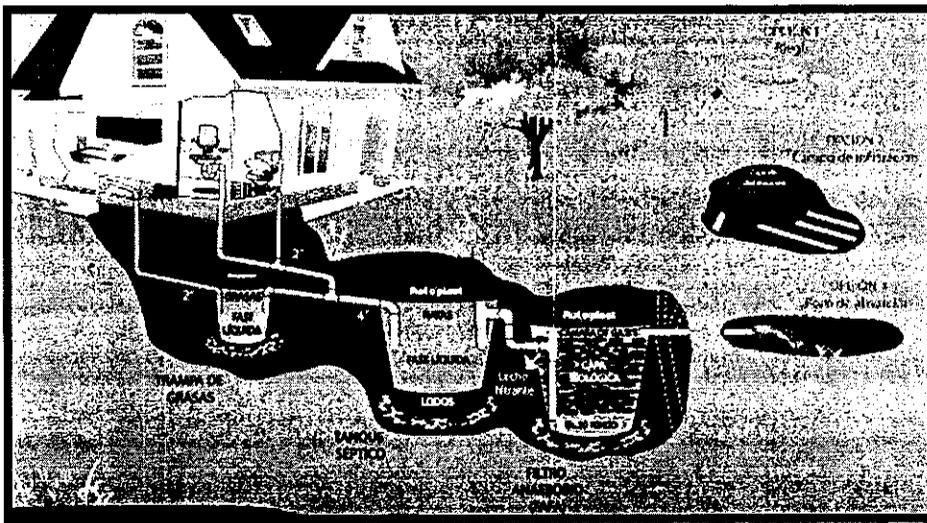
Imagen 1. Diagrama del sistema de tratamiento de aguas residuales domésticas

Según la documentación técnica aportada, las Aguas Residuales Domésticas (ARD) generadas en el predio contentivo de la solicitud de permiso de vertimiento se conducirán a un Sistema de Tratamiento de Aguas Residuales Domésticas (STARD) de tipo convencional, construido en sitio, compuesto por una (1) Trampa de Grasas, un (1) Tanque Séptico y un (1) Filtro Anaerobio de Flujo Ascendente. Para la disposición final de las aguas tratadas en el STARD, se propone la construcción de un (1) Campo de Infiltración.

Disposición final del efluente: En el ensayo de infiltración realizado en el predio, se obtuvo una tasa de percolación promedio de 5.00 minutos por pulgada, por lo que para el cálculo del área de absorción requerida se utilizó una tasa de aplicación de 100 litros/día/m<sup>2</sup>. A partir del caudal de diseño y la tasa de aplicación, se obtuvo un área de infiltración requerida de 12.35 m<sup>2</sup>. Para la disposición final de las aguas tratadas en el STARD, se propone la construcción de un Campo de Infiltración compuesto por tres (3) zanjas de 30.00 metros de largo y 0.45 metros de ancho. Este sistema de disposición final dispone de un área de infiltración de 40.50 m<sup>2</sup>, por lo que tiene la capacidad suficiente para recibir las Aguas Residuales Domésticas generadas en el predio por la población de diseño.

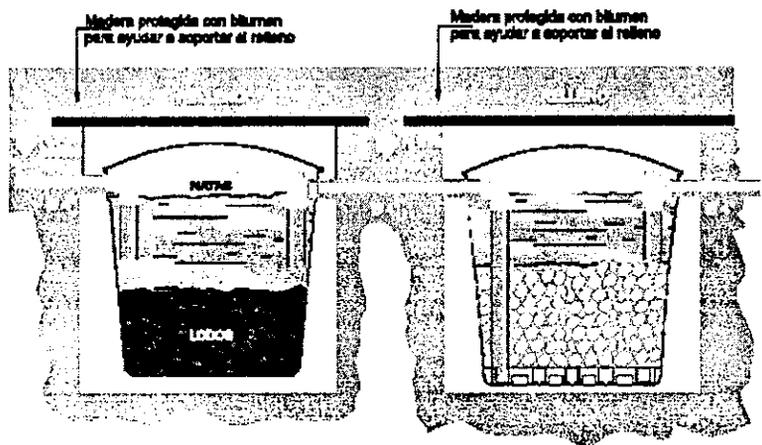
Imagen 1. Sistema de Tratamiento de Aguas Residuales Domésticas  
**Pozo séptico**                      **Filtro anaeróbico**

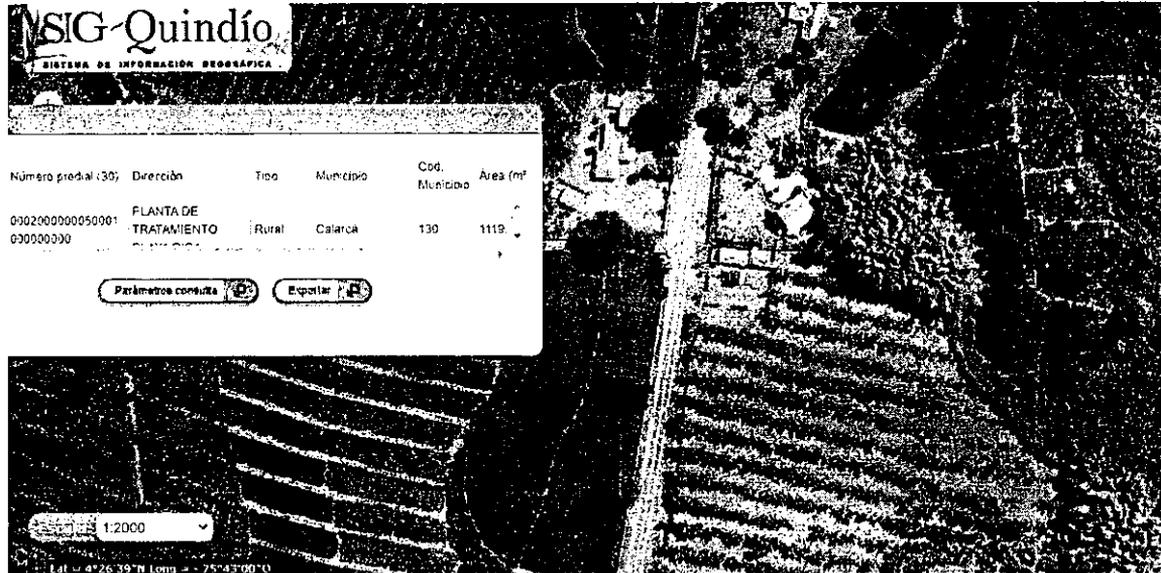
Tomado del SIG Quindío.

Según lo observado en el SIG Quindío se evidencia que el **predio** Según lo observado en el SIG Quindío se evidencia que el predio no se ubica dentro de suelos de protección.

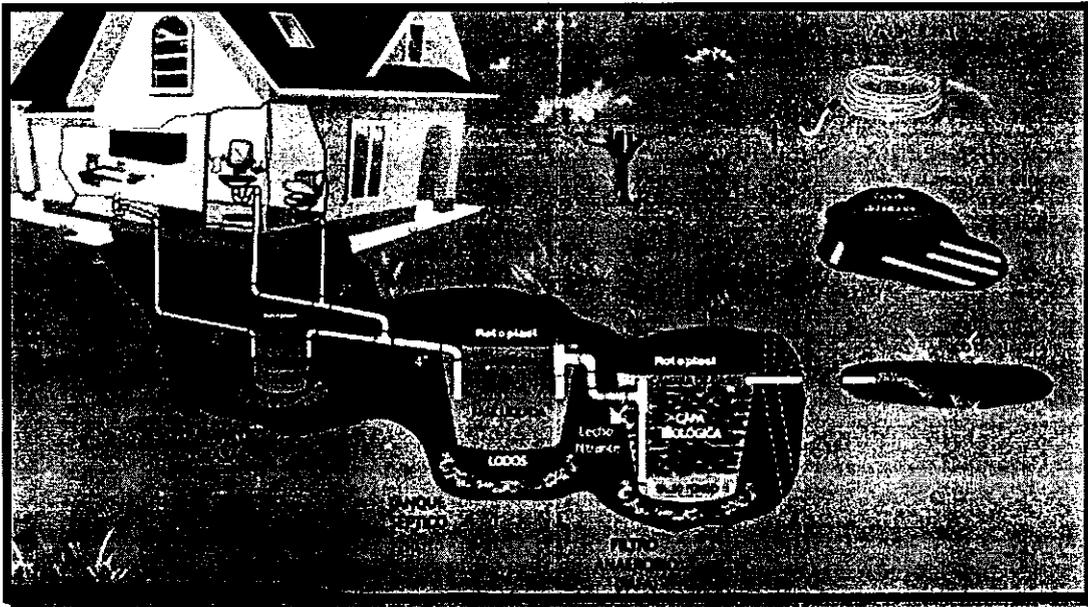
Imagen 1. Diagrama del sistema de tratamiento de aguas residuales domésticas.

Disposición final del efluente: Como disposición final de las aguas residuales domésticas tratadas se opta por la infiltración al suelo mediante campo de infiltración. La tasa de percolación obtenida a partir del ensayo realizado en el predio es de 3.5 min/pulgada, que indica un tipo de suelo franco arenoso o arena Fina de absorción media, a partir de esto se dimensiona un campo de infiltración de 12 metros de largo.

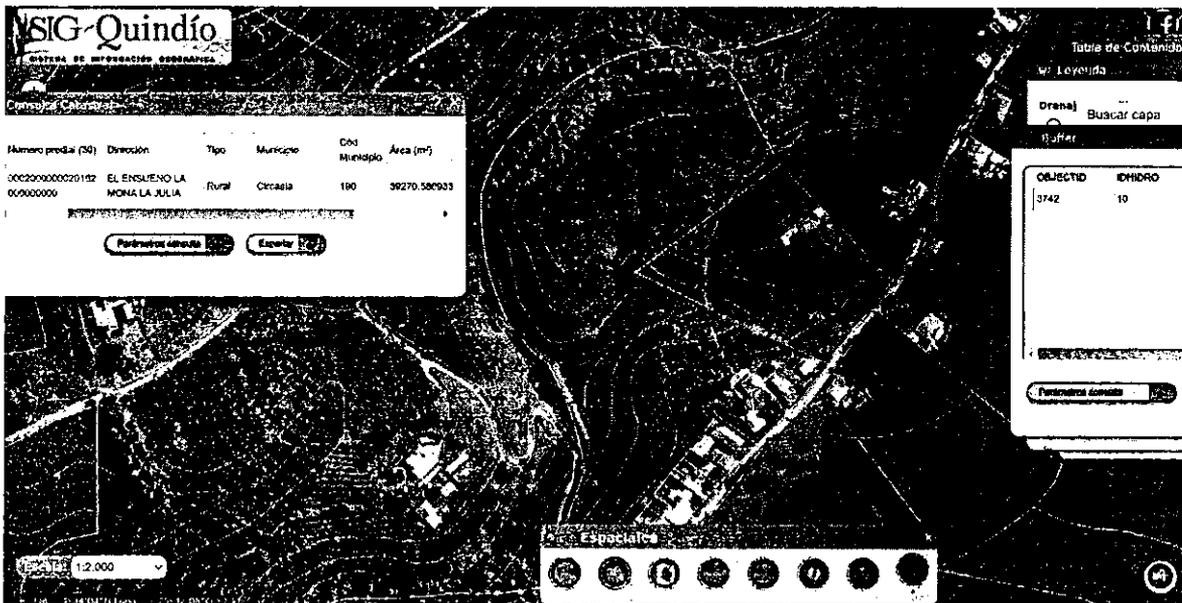
Tomado del SIG Quindío.

En función al afloramiento que marca el SIG Quindío en Coordenadas Lat: 4° 34' 05 N Long: -75° 42' 07" W, se realiza el buffer de 100 metros a la redonda, evidenciando que **las viviendas del predio Lote La mona se ubican dentro de zona de protección según artículo 2.2.1.1.18.2. Protección y conservación de los bosques** Del Decreto 1076 de 2015, que compila el **Decreto 1449 de 1977**, en el cual se establece que la protección de los bosques, los propietarios de predios están obligados a:

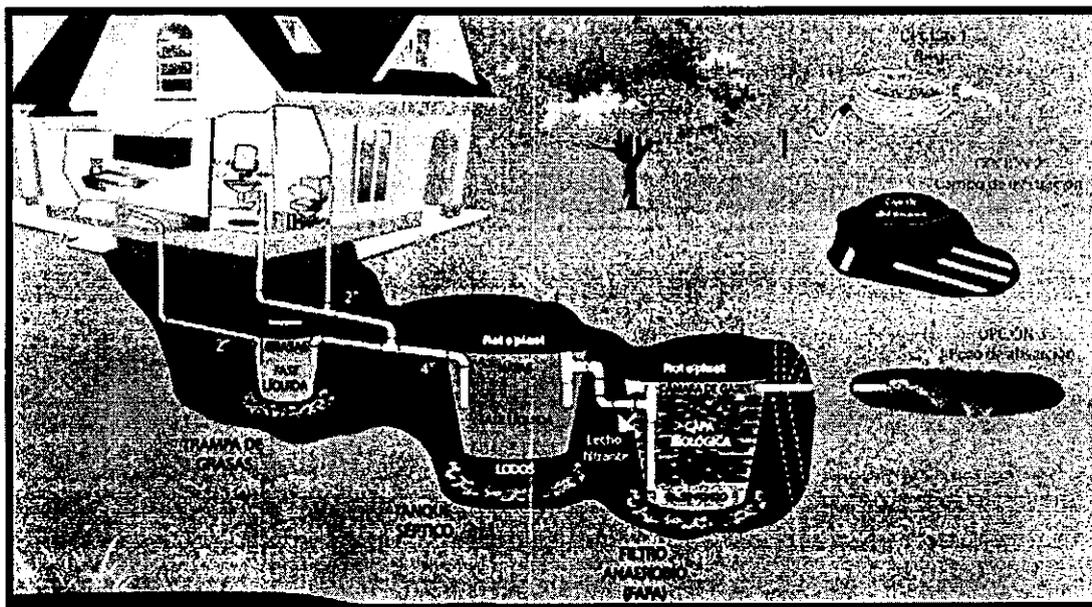
*Imagen 1. Diagrama del sistema de tratamiento de aguas residuales domésticas*

Disposición final del efluente: En el ensayo de infiltración realizado en el predio, se obtuvo una tasa de percolación promedio de 3.86 minutos por pulgada, por lo que para el cálculo del área de absorción requerida se utilizó una tasa de absorción de 1.32 m<sup>2</sup>/persona. A partir de la población de diseño y la tasa de absorción, se obtuvo un área de infiltración requerida de 13.20 m<sup>2</sup>. Para la disposición final de las aguas tratadas en el STARD, se propone la construcción de un (1) Pozo de Absorción de sección de rectangular de 1.50 metros de lado y 3.00 metros de altura útil (desde la cota batea de la tubería de entrada hasta el fondo del pozo). Este sistema de disposición final dispone de un área de infiltración de 18.00 m<sup>2</sup>, por lo que tiene la capacidad suficiente para recibir las Aguas Residuales Domésticas generadas en el predio por la población de diseño.

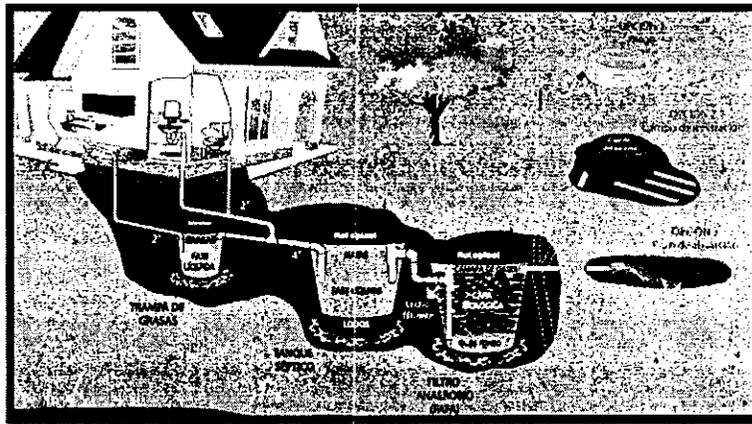
*Imagen 1. Diagrama del sistema de tratamiento de aguas residuales domésticas*

Disposición final del efluente: En el ensayo de infiltración realizado en el predio, se obtuvo una tasa de percolación promedio de 2.00 minutos por pulgada, por lo que para el cálculo del área de absorción requerida se utilizó una tasa de absorción de 1.08 m<sup>2</sup>/persona. A partir de la población de diseño y la tasa de absorción, se obtuvo un área de infiltración requerida de 8.64 m<sup>2</sup>. Para la disposición final de las aguas tratadas en el STARD, se propone la construcción de un (1) Pozo de Absorción de 1.00 metro de diámetro y 2.80 metros de altura útil (desde la cota batea de la tubería de entrada hasta el fondo del pozo). Este sistema de disposición final dispone de un área de infiltración de 8.80 m<sup>2</sup>, por lo que tiene la capacidad suficiente para recibir las Aguas Residuales Domésticas generadas en el predio por la población de diseño.

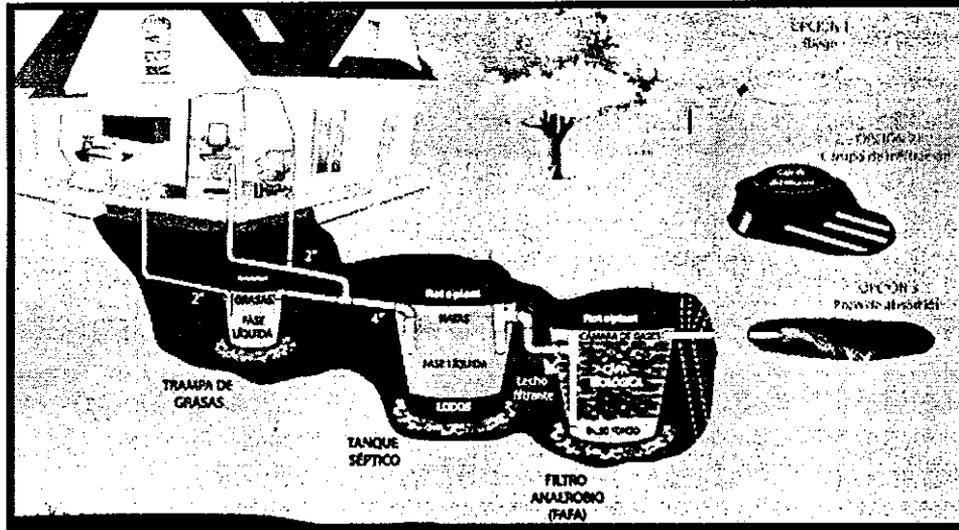
*Imagen 1. Diagrama del sistema de tratamiento de aguas residuales domésticas*

Según memorias técnicas de diseño y planos de detalle, las aguas residuales domésticas (ARD) generadas en el predio se conducen a un Sistema de Tratamiento de Aguas Residuales Domésticas (STARD) de tipo convencional prefabricado compuesto por Trampa de Grasas, Tanque Séptico y Filtro Anaerobio de Flujo Ascendente. Para la disposición final de las aguas tratadas, el predio contará con un campo de infiltración.

Disposición final del efluente: Para la disposición final de las aguas tratadas, se propone la construcción de un campo de infiltración de 13,2 m<sup>2</sup>, En el ensayo de infiltración realizado en el predio, se obtuvo una tasa de percolación promedio de 9.65 min/in.

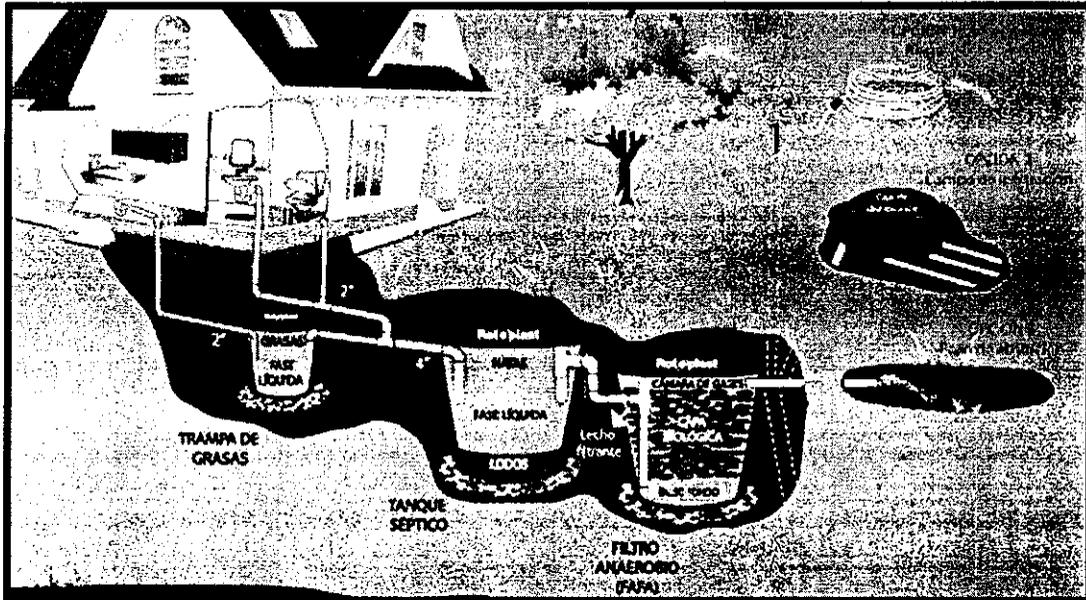
*Imagen 1. Diagrama del sistema de tratamiento de aguas residuales domésticas*

Disposición final del efluente: En el ensayo de infiltración realizado en el predio, se obtuvo una tasa de percolación promedio de 10.00 minutos por pulgada, por lo que para el cálculo del área de absorción requerida se utilizó una tasa de absorción de 2.25 m<sup>2</sup>/persona. A partir de la población de diseño y la tasa de absorción, se obtuvo un área de infiltración requerida de 18.00 m<sup>2</sup>. Para la disposición final de las aguas tratadas en el STARD, se propone la construcción de un (1) Pozo de Absorción de 2.00 metros de diámetro y 2.90 metros de altura útil (desde la cota batea de la tubería de entrada hasta el fondo del pozo). Este sistema de disposición final dispone de un área de infiltración de 18.22 m<sup>2</sup>, por lo que tiene la capacidad suficiente para recibir las Aguas Residuales Domésticas generadas en el predio por la población de diseño.
