# BOLETÍN AMBIENTAL – AUTOS VERTIMIENTOS DICIEMBRE CRQ DE 2022

AUTO DE INICIACIÓN DE TRÁMITE DE PERMISO DE VERTIMIENTO

SRCA-AITV -- 961 - 12 - 2022

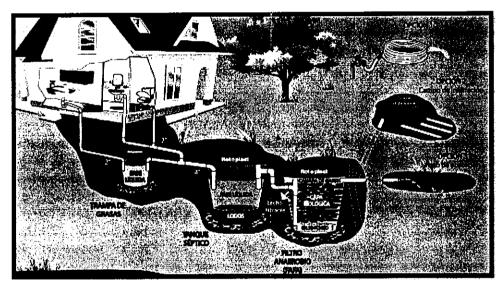
Imagen 1. Diagrama del sistema de tratamiento de aguas residuales domésticas

<u>Filtro Anaerobio de Flujo Ascendente FAFA</u>: Se propone la instalación de un (1) Tanque FAFA prefabricado de 2000 litros de capacidad.

<u>Disposición Final de Efluente</u>: Para la disposición final de las aguas tratadas, en memorias técnicas de diseño se propone la construcción de un (1) Pozo de Absorción de 2.15 metros de diámetro y 4.50 metros de profundidad. En los planos de detalle presentados se propone la construcción de un Pozo de Absorción de 2.50 metros de diámetro y 3.50 metros de profundidad. <u>No hay congruencia entre lo propuesto en memorias técnicas de diseño y lo presentado en los planos de detalle</u>. En el ensayo de infiltración realizado en el predio, se obtuvo una tasa de percolación promedio de 5.00 min/in.

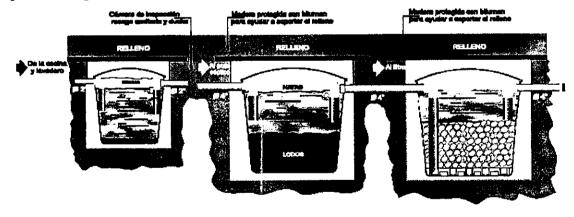
Imagen 1. Esquema corte de Tanque Séptico y FAFA.

Las aguas residuales domésticas (ARD), que se generan en las viviendas del predio se conducen a un Sistema de Tratamiento de Aguas Residuales Domésticas (STARD) en prefabricado convencional mixto, compuesto por trampa de grasas de 105 litros, prefabricada para la casa principal y para la casas de los caseros una trampa de grasas de 340Lts, tanque séptico de 2000Lts y filtro anaeróbico de 2000Lts de capacidad, que garantiza el tratamiento de las aguas residuales generadas hasta por máximo 12 contribuyentes. El diseño de cada una de las unidades que componen el sistema, y sus especificaciones están contenidos en las memorias de cálculo y el manual de operación del sistema.

<u>Disposición final del efluente</u>: Como disposición final de las aguas residuales domésticas tratadas se opta por la infiltración al suelo mediante pozo de adsorción diseñado según contribución de **12** personas. Dadas las características del terreno se obtiene una infiltración de 10 min/pulg para una clase de suelo franco arcillosa de absorción media, Dadas las características del terreno, se diseña un pozo de absorción con dimensiones de 2.15m de diámetro y 4.5m de profundidad.

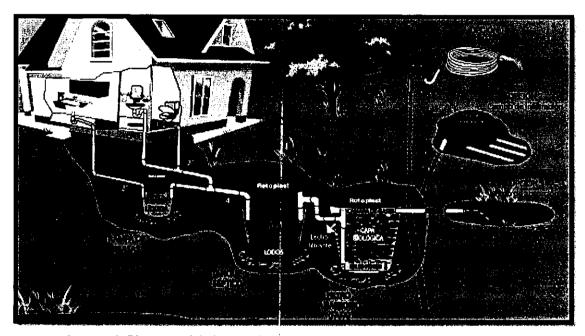
Imagen 1. Diagrama del sistema de tratamiento de aguas residuales domésticas

<u>Disposición Final de los Efluentes</u>: Para la disposición final de las aguas tratadas, se propone la construcción de un (1) Pozo de Absorción para cada STARD de 2.00 metros de diámetro y 2.20 metros de profundidad. En los ensayos de infiltración realizados en el predio, se obtuvo una tasa de percolación promedio de 11.00 min/in para el Pozo de Absorción del STARD 1 y de 13.00 min/in para el Pozo de Absorción del STARD 2.

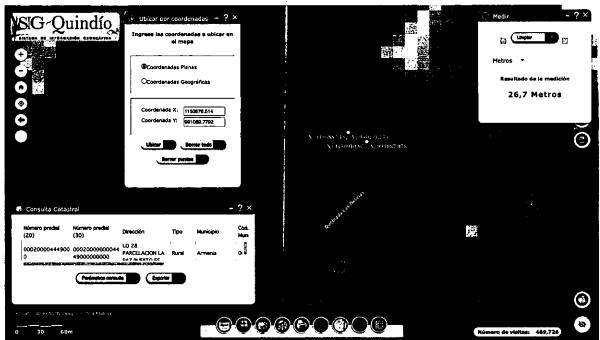
Imagen 4. Distancia del punto de descarga al drenaje superficial más cercano Fuente: SIG Quindio

metros a la redonda y para fuentes hídricas, sean permanentes o no, de 30 metros. Esto a cada lado y paralelo a las líneas de mareas máximas establecidas en los últimos 50 años. Dicho lo anterior, se observó en el SIG Quindío haciendo uso de la herramienta MEDIR que los puntos de descarga se encuentran a menos de treinta (30) metros del drenaje superficial advacente más cercano (ver Imagen 8), razón por la cual se deberá verificar en campo el cumplimiento de la normatividad mencionada.

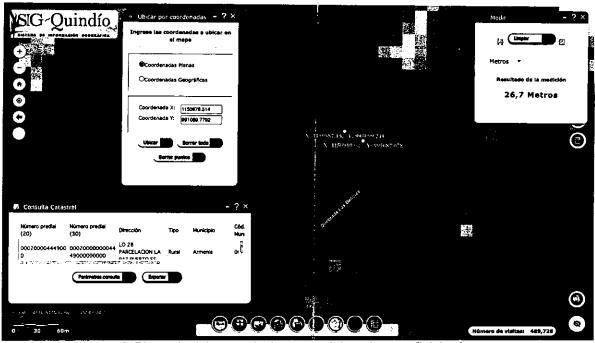
Imagen 8. Distancia del punto de descarga al drenaje superficial más cercano Fuente: SIG Quindío

últimos 50 años. Dicho lo anterior, se observó en el SIG Quindío haciendo uso de la herramienta MEDIR que los puntos de descarga se encuentran a menos de treinta (30) metros del drenaje superficial advacente más cercano (ver Imagen 8), razón por la cual se deberá verificar en campo el cumplimiento de la normatividad mencionada.

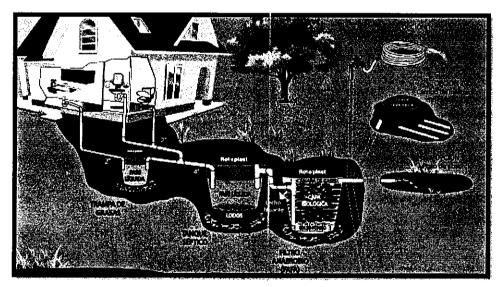
Imagen 1. Diagrama del sistema de tratamiento de aguas residuales domésticas

<u>Filtro Anaerobio de Flujo Ascendente FAFA</u>: Se propone la instalación de un Filtro Anaerobio prefabricado de 2000 litros de capacidad.

<u>Disposición final del efluente</u>: Para la disposición final de las aguas tratadas, se propone la construcción de un Campo de Infiltración compuesto por dos (2) zanjas de 8.00 metros de largo y 0.30 metros de ancho. En el ensayo de infiltración realizado en el predio, se obtuvo una tasa de percolación promedio de 5.00 min/in.

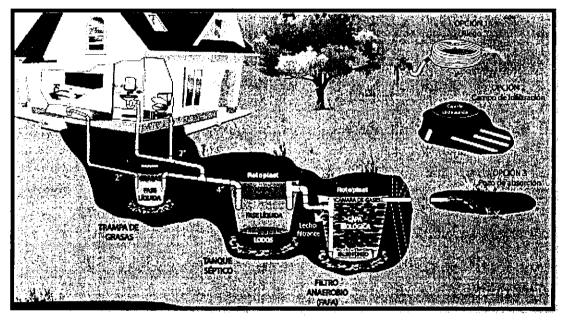
Imagen 1. Diagrama del sistema de tratamiento de aguas residuales domésticas

<u>Filtro Anaerobio de Flujo Ascendente</u>: Para el pos-tratamiento de las Aguas Residuales Domésticas generadas en el predio, se propone la instalación de un (1) Filtro Anaerobio de Flujo Ascendente prefabricado de 1000 litros de capacidad.

<u>Disposición final del efluente</u>: En el ensayo de infiltración realizado en el predio, se obtuvo una tasa de percolación promedio de 10.00 minutos por pulgada, por lo que para el cálculo del área de absorción requerida se utilizó una tasa de absorción de 2.25 m²/persona. A partir de la población de diseño y la tasa de absorción, se obtuvo un área de infiltración requerida de 13.50 m². Para la disposición final de las aguas tratadas en el STARD, se propone la construcción de un Campo de Infiltración compuesto por dos (2) zanjas de 10.00 metros de largo y 0.70 metros de ancho. Este sistema de disposición final dispone de un área de infiltración de 14.00 m², por lo que tiene la capacidad suficiente para recibir las Aguas Residuales Domésticas generadas en el predio por la población de diseño.

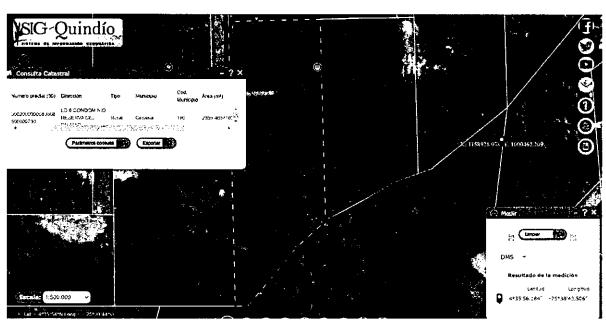
Imagen 2. drenajes dobles y sencillos en el predio.

Según lo evidenciado en el SIG Quindío, se muestra un drenaje de agua que inicia en coordenadas Lat: 4° 35' 56.184" N Long: -75° 38' 43.506" W limite Oeste del predio Condominio Campestre Bosques casa 25 y continua su la base de drenaje hasta pasar por el predio Lote 6 Reserva del Palmar Condominio Campestre objeto de análisis.

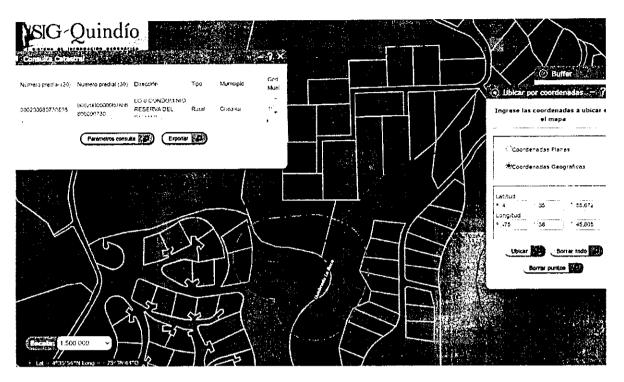
Imagen 4. Área forestal protectora de drenaje de la Quebrada la Roca.

De lo anterior se tiene que el predio objeto de análisis se ubica fuera del área forestal protectora asociada a la Quebrada la Roca cumpliendo con lo dispuesto en **artículo 2.2.1.1.18.2. Protección y conservación de los bosques** Del Decreto 1076 de 2015, que compila el **Decreto 1449 de 1977** y Acuerdo No. 016 -2000 del 3 de septiembre de 2000 POR MEDIO DEL CUAL SE ADOPTA EL ESQUEMA DE ORDENAMIENTO TERRITORIAL DEL MUNICIPIO DE CIRCASIA QUINDIO el artículo 10.

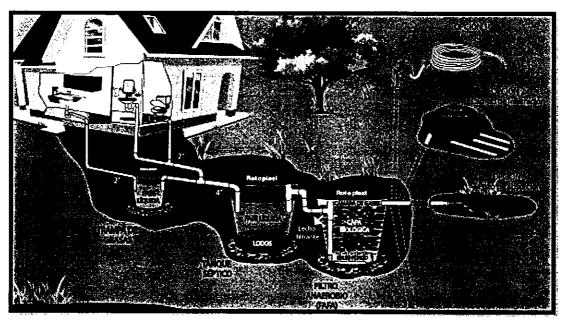
Imagen 1. Diagrama del sistema de tratamiento de aguas residuales domésticas

<u>Disposición final del efluente</u>: En el ensayo de infiltración realizado en el predio, se obtuvo una tasa de percolación promedio de 2.00 minutos por pulgada, por lo que para el cálculo del área de absorción requerida se utilizó una tasa de absorción de 1.50 m²/persona. A partir de la población de diseño y la tasa de absorción, se obtuvo un área de infiltración requerida de 9.00 m². Para la disposición final de las aguas tratadas en el STARD, se propone la construcción de un (1) Pozo de Absorción de 1.50 metros de diámetro y 2.00 metros de altura útil (desde la cota batea de la tubería de entrada hasta el fondo del pozo). Este sistema de disposición final dispone de un área de infiltración de 9.42 m², por lo que tiene la capacidad suficiente para recibir las Aguas Residuales Domésticas generadas en el predio por la población de diseño.
