RESOLUCION No. 1996 DEL 31 DE JULIO DE 2023

"POR MEDIO DE LA CUAL SE NIEGA UN PERMISO DE VERTIMIENTO DE AGUAS RESIDUALES DOMÉSTICAS PARA EL PREDIO DENOMINADO 1) LOTE, SORRENTO UBICADO EN LA VEREDA LA BELLA DEL MUNICIPIO DE CALARCÁ QUINDÍO Y SE ADOPTAN OTRAS DISPOSICIONES"

**CONCEPTO TÉCNICO DE NEGACION PARA TRÁMITE DE PERMISOS DE VERTIMIENTOS
CTPV: 156 de 2023**

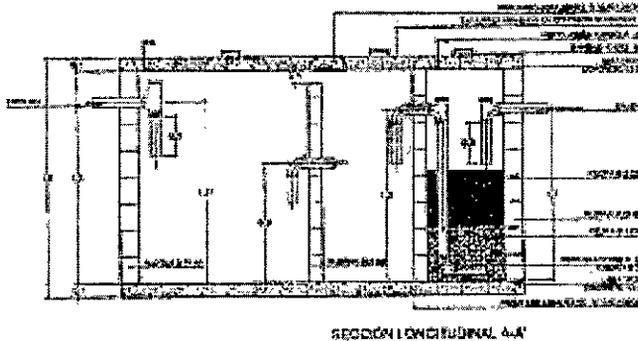
1 Esquema corte de Tanque Séptico y FFAF. Vivienda existente

STARD

T.G en mampostería con dimensión de 0,90m de ancho x 0,90m de largo x 0,80m de profundidad útil y 0,40m de borde libre con mantenimiento.

TS en mampostería con dimensiones de 1,80m de ancho x 1,70m de largo x 1,55 de altura a buen esla Ø estructural

Fafa en mampostería de 1.80m de ancho x 1,0m largo x 1,55m de altura con material filtrante en guadua

SECCIÓN LONGITUDINAL A-A'

En la documentación técnica presentada, se evidencian inconsistencias ya que la memoria de cálculo y diseño del STARD existente difiere del sistema ilustrado en el plano de detalle. Lo que conlleva a concluir que según el diseño presentado, no coincide con lo observado en campo. Además falta la documentación técnica asociada al manejo de aguas residuales generados por las demás obras generadoras de vertimientos construidas en el predio y evidenciadas en el SIG-Quindío en las coordenadas:

- **El sistema séptico existente ilustrado en plano de detalle del sistema carece de la vista en planta y sus dimensiones, además no coincide con el evidenciado en campo. y en el predio a través del Sig Quindio, se evidenció obras generadoras de vertimiento construidas de la cuales no se aportó la información técnica, por tanto, No Se Puede avalar la presente solicitud de trámite de permiso de vertimientos.**

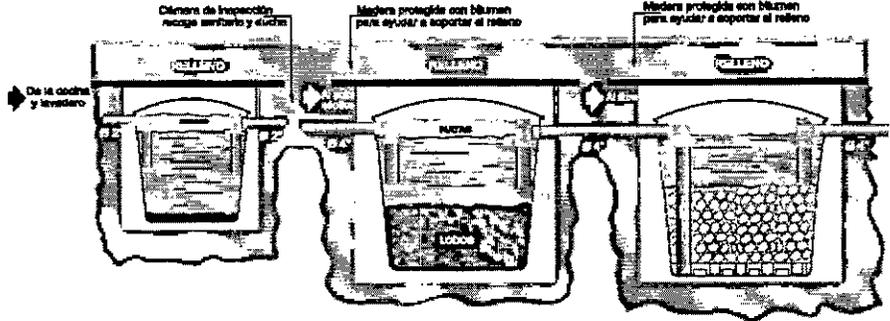
2Esquema corte de Tanque Séptico y FAFa casas a construir.

Se propone un STARD tipo, que de llegarse a desarrollar el proyecto, las aguas residuales domésticas (ARD), que se generarán en cada una de las casas a construir (villas agroturísticas) se conducirán a un Sistema de Tratamientos de Aguas Residuales Domésticas (STARD) en prefabricado convencional de 1000Lts de capacidad compuesto por: trampa de grasas en prefabricado con un volumen de 105Lts, tanque séptico de 1000Lts de capacidad, filtro anaerobio de flujo ascendente (FAFA) con 1000Lts y como sistema de disposición final 1 Pozo de absorción de absorción, con capacidad calculada hasta para máximo 06 contribuyentes permanentes en cada una de las viviendas proyectadas.

Trampa de grasas: La trampa de grasas es tipo cónica, está compuesta en material prefabricado, para el pre tratamiento de las aguas residuales provenientes de la cocina, con dimensiones 0.63m. de diámetro, y 0.42m profundidad útil, para un volumen final de 105 litros según manual del fabricante.

Tanque séptico: En memoria de cálculo y planos se muestra que el tanque séptico corresponde a un tanque cónico prefabricado convencional en polietileno de alta resistencia con dimensiones de 1.31m de diámetro superior y 0.91m de profundidad útil, con un volumen final fabricado de 1000 Litros

Filtro Anaerobio de Flujo Ascendente FFAF: En memoria de cálculo y planos se muestra que el Filtro FFAF corresponde a un tanque cónico prefabricado convencional en polietileno de alta resistencia con dimensiones de 1.31m de diámetro superior y 0.91m de profundidad útil, con un volumen final fabricado de 1000 Litros, los cuales tendrán rosetones plásticos como medio filtrante.

Disposición final del efluente: Como disposición final de las aguas residuales domésticas tratadas se diseña un pozo de absorción para C/u de las viviendas. La tasa de percolación obtenida a partir de los ensayos realizados en el sitio es de 1.8 min/pulgada en promedio, de absorción lenta. Se obtiene un área de absorción de 6.48m² En promedio, Con un diámetro de 2.0m de diámetro y de 3 metros profundidad.

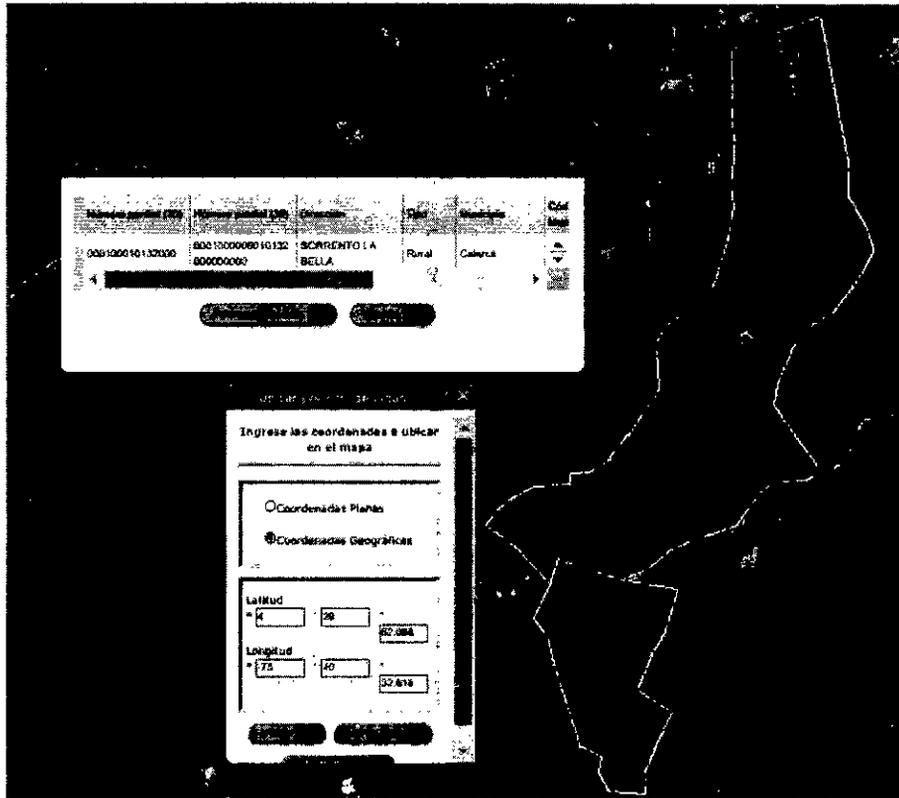
Imagen 1 Tomada del Sig-Quindío

Según lo observado en el SIG Quindío se evidencia que el predio posee un área de 217870m². Se encuentra fuera de los polígonos de Distritos de Conservación de Suelos (DCS) y del Distrito Regional de Manejo Integrado de la Cuenca Alta del Río Quindío (DRMI), así como del polígono de reserva forestal central y la zonificación ley 2^{da}. Se observa curso de agua superficial cercano al predio, pero a más de 30m de distancia del punto de infiltración al suelo igualmente se recomienda que los sistemas de disposición final del STARD debe ubicarse después de los 30 m de protección de cuencas hidrográficas, con respecto a puntos de infiltración.

También se evidencia que dentro del polígono que comprende el predio hay construidas más obras generadoras de vertimientos, de las cuales en la documentación técnica presentada para a solicitud no se incluyeron, y se desconoce cómo se le da tratamiento a las aguas residuales generadas en dicha obras y/o viviendas.

1. Las condiciones técnicas propuestas deben coincidir plenamente con las evidenciadas en el predio.
2. Es importante aclarar que para dar viabilidad técnica a la solicitud de permiso de vertimientos las aguas residuales domesticas generadas en el predio deben recibir el respectivo tratamiento adecuado.
3. La evaluación técnica integral determina que **NO** se puede dar viabilidad para otorgar el permiso solicitado.
