**RESOLUCIÓN No. 3100 DEL 29 DE NOVIEMBRE DE 2023**

**"POR MEDIO DEL CUAL SE NIEGA UN PERMISO DE VERTIMIENTO DE AGUAS RESIDUALES DOMESTICAS PARA UNA (1) VIVIENDA QUE SE ENCUENTRA CONSTRUIDA EN EL PREDIO DENOMINADO 1) 1) LT 14 HACIENDAS EL RANCHO 2) CM HACIENDAS EL RANCHO LOTE # 14 UBICADO EN LA VEREDA ARGENTINA DEL MUNICIPIO DE TEBaida (Q)Y SE ADOPTAN OTRAS DISPOSICIONES"**

**"CONCEPTO TÉCNICO PARA TRÁMITE DE PERMISOS DE VERTIMIENTOS  
CTPV – 487 – 2023**

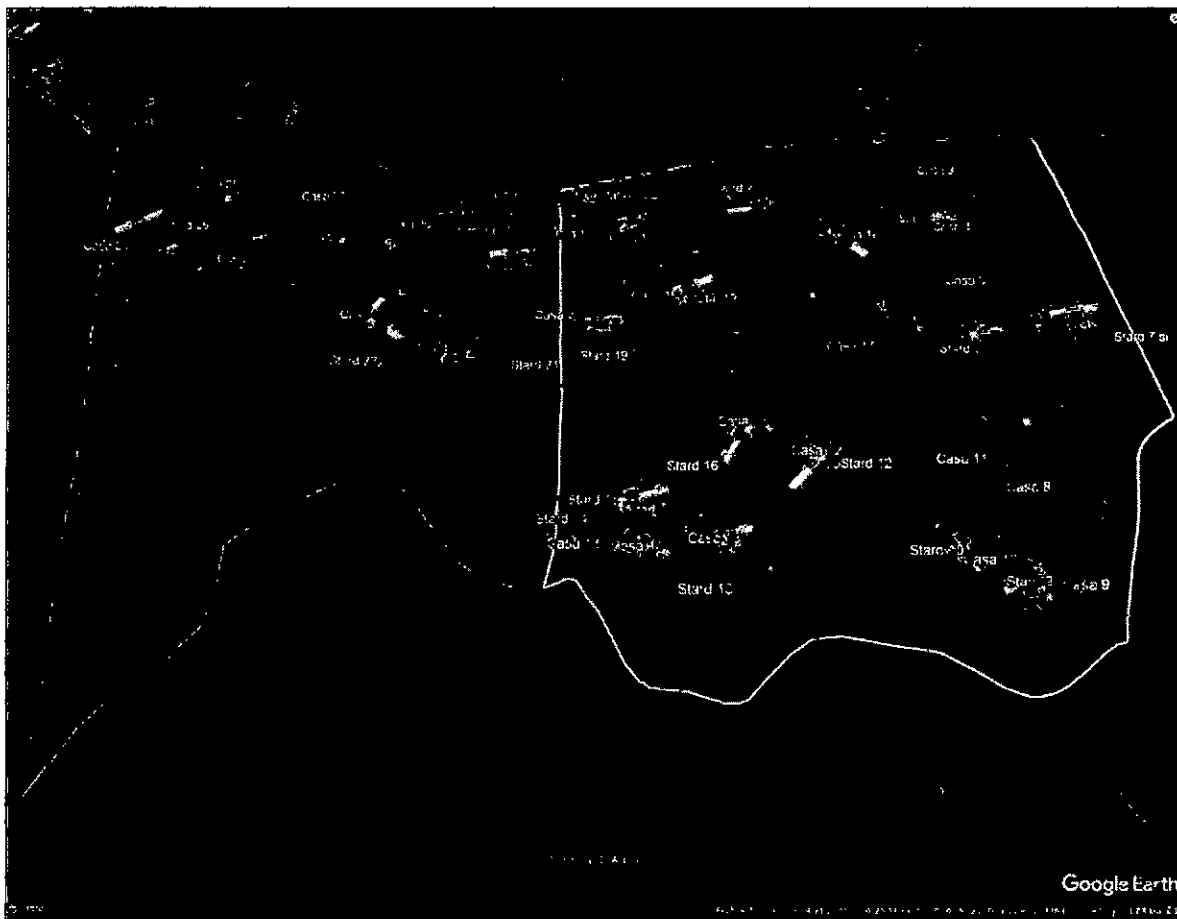
| <b>INFORMACIÓN GENERAL DEL VERTIMIENTO</b> | |
|---|---|
| <b>Imagen No. 1. Ubicación general del Predio</b> | |

Fuente: Google Earth 2023

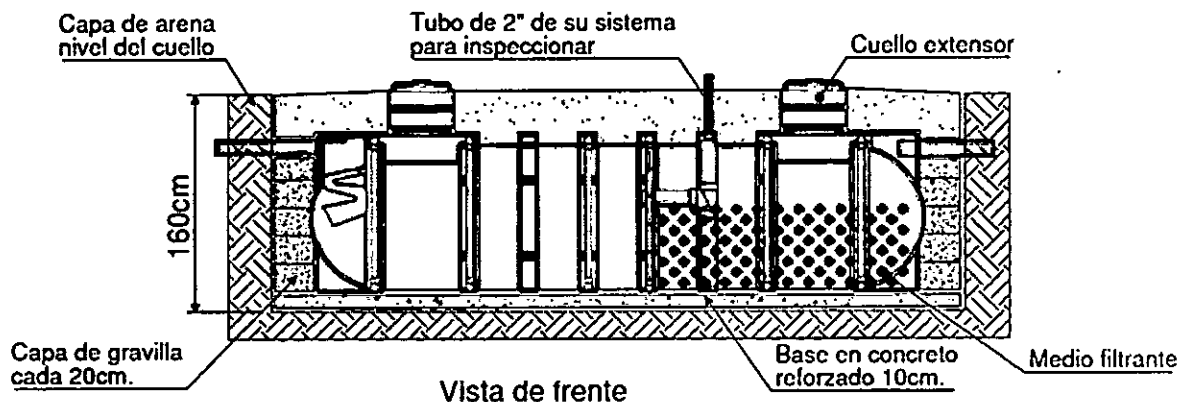
Imagen 2. Esquema corte de sistema de tratamiento.

Stard prefabricado de 4000 litros de capacidad, FAFA con lecho de piedra guayaba, pozo de absorción de 2 m de diámetro y 3 m de profundidad.

Trampa de grasas de mampostería 0.4 x 1m y hu 1m, vivienda construida habitada por 2 personas

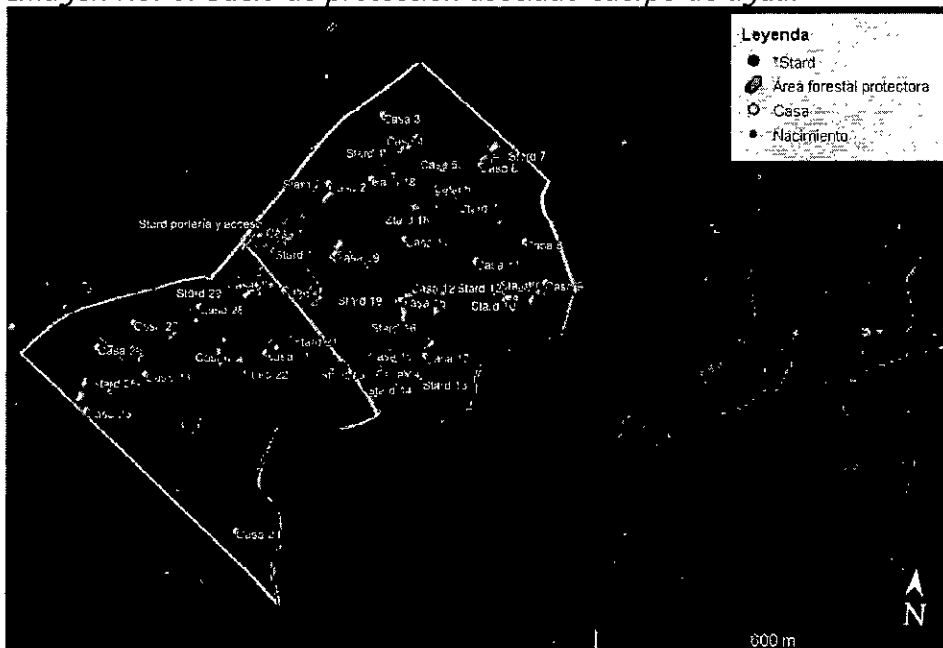
Imagen No. 6. Suelo de protección asociado cuerpo de agua.

Fuente: Informe verificación de la existencia de un manantial localizado en el polígono de la parcelación Haciendas el Rancho', 2023

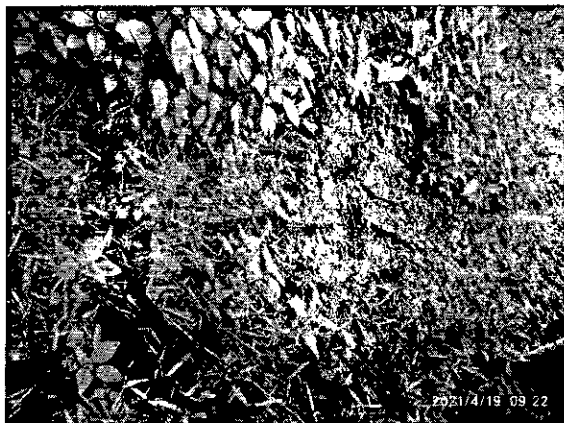
**Figura 2.** Afloramiento de Agua

punto de control y en el que se observa fuente hídrica planamente conformada y bajo buenas condiciones organolépticas.

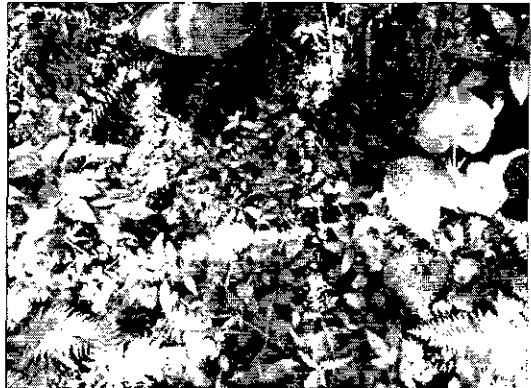
| WP-140 | 4° 25' 33.8"N<br>-75° 46' 53.2"W | Punto de Control del WP-138, presencia de cauce plenamente conformado e identificable con altas pendientes. | | <b>Figura 10.</b> Punto de Control Fuente hídrica conformada |

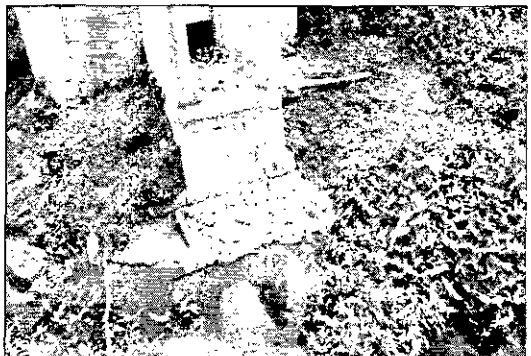
| WP-141 | 4° 25' 33.1"N<br>-75° 46' 53.7"W | Estructura de descole de aguas lluvias sobre la quebrada innominada afluente a la quebrada Palonegro. | | <b>Figura 11.</b> Descole de aguas lluvias |

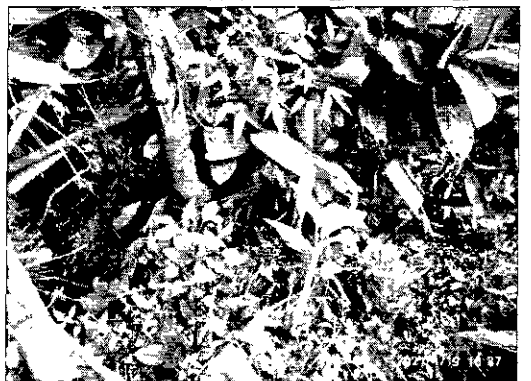
| WP-142 | 4° 25' 31.1"N<br>-75° 46' 55.8"W | Confluencia quebrada innominada sobre la Quebrada Palonegro. | | <b>Figura 12.</b> Confluencia Q. innominada y Q. Palonegro |

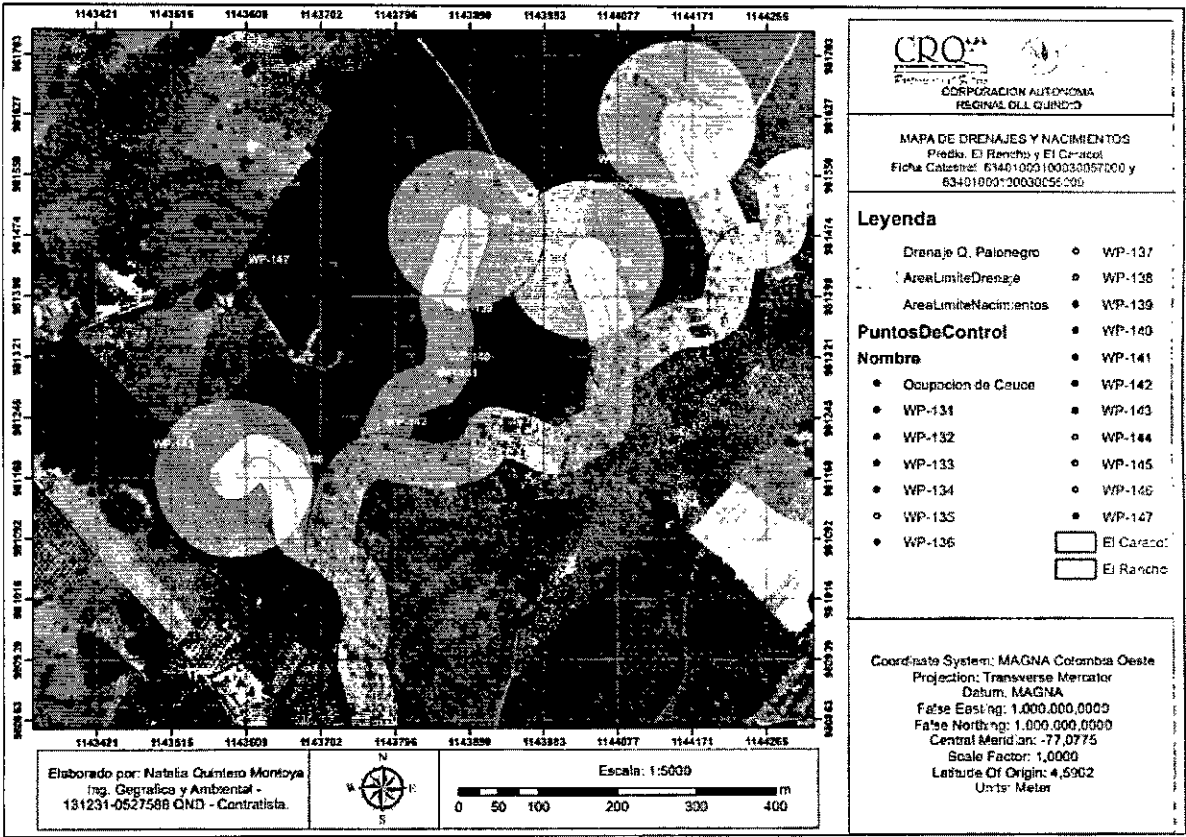
**Figura 17. Zonas de protección por efecto de fuentes hídricas superficiales...**  
Posterior al desarrollo de la visita, mediante el envío de la información cartográfica correspondiente a la implantación del proyecto por medio de correo electrónico (03/02/2022), se realizó aclaración por parte de la parte técnica del proyecto, frente al estado actual del mismo, indicando el estado actual de intervención de los lotes que hacen parte del proyecto constructivo El Rancho Luxury Farms, así:

Es así como En la Figura 17. se ubican espacialmente los puntos inspeccionados en las diferentes coordenadas capturadas en campo, siendo pertinente destacar que solo en el WP-131 (Latitud: 4° 25' 43.9"N Longitud: -75° 46' 43.8"W), WP-134 (Latitud: 4° 25' 38.1"N Longitud: -75° 46' 47.6"W), WP-138 (Latitud: 4° 25' 39.4"N Longitud: -75° 46' 52.4"W) y WP-145 (Latitud: 4° 25' 29.2"N Longitud: -75° 47' 01.9"W) se evidencian los puntos de nacimiento y/o afloramiento, adicionalmente se evidencian las zonas forestales protectoras de los mismos.

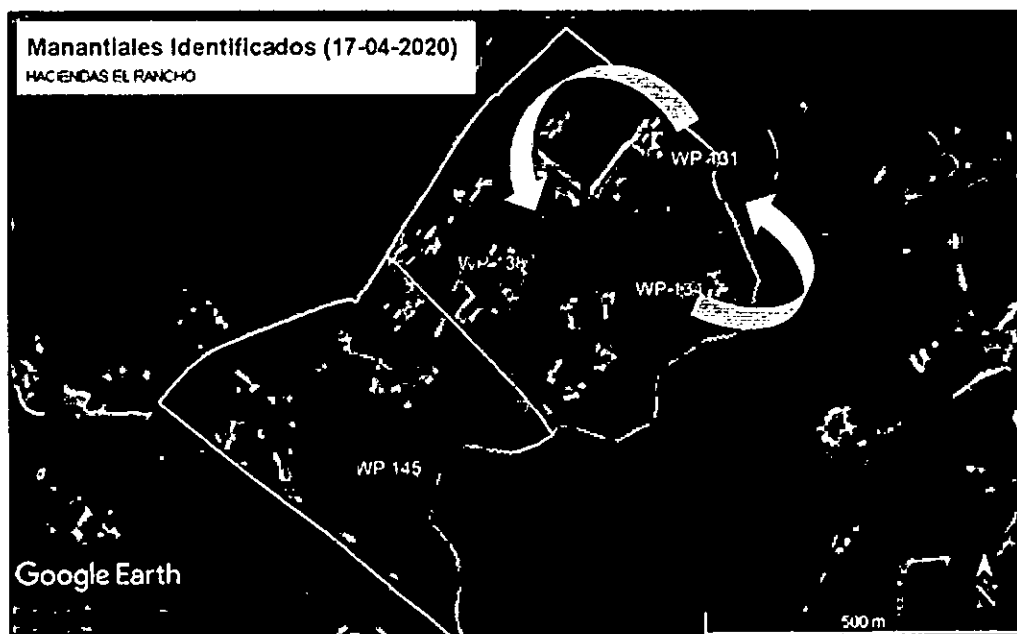
**Figura 27.** Ruta de Inspección Manantiales identificados el día 19-10-2023. Fuente: Visita

Por otra parte, el día 19-10-2023 se realiza visita de campo a los Predios Haciendas El Rancho, haciendo seguimiento a los manantiales identificados previamente en el 2020, específicamente a los denominados WP:131, WP:134, y WP:138, ya que el WP:145 se encuentra catalogado definitivamente como manantial. La ruta de inspección en campo fue la siguiente,

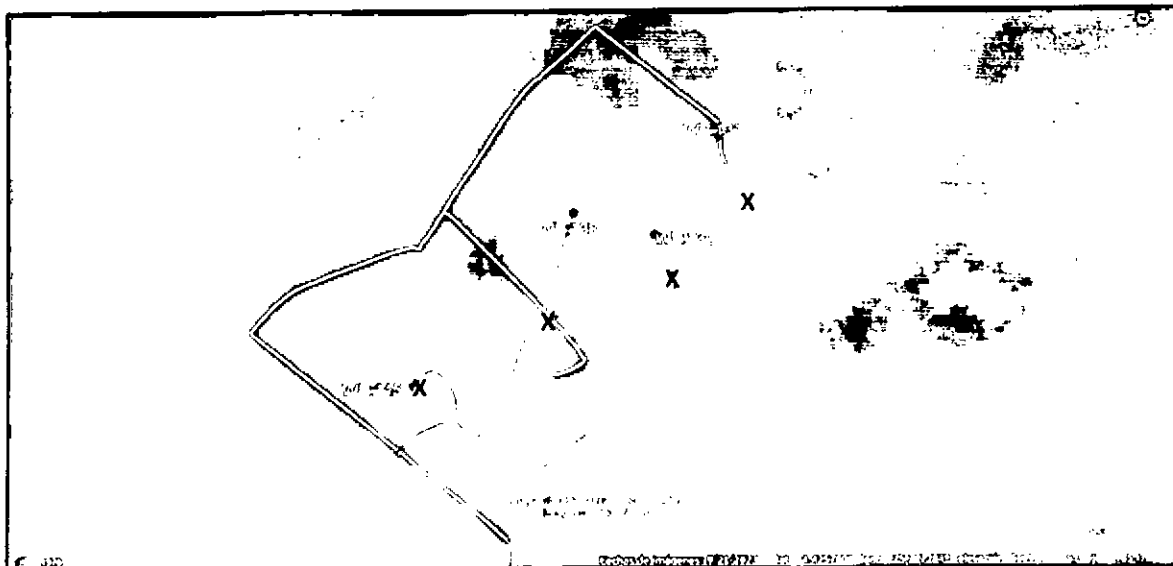
En relación con lo anterior se puede asumir la siguiente tabla de aguas subterráneas que corta con la superficie del terreno, sin embargo, aclarando que en la inspección realizada no fue posible identificar el punto de surgencia del agua.

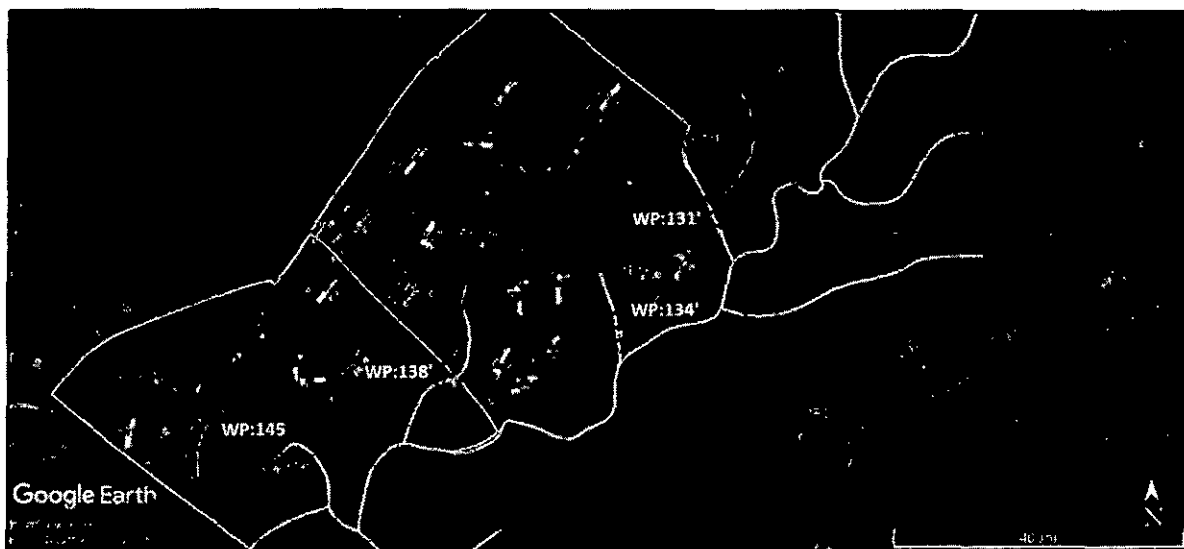
**Figura 33.** Posible Migración de los Manantiales desde 2020 hasta 2023. Fuente: Visita

Como se puede apreciar en el mapa anterior, el manantial que mantiene su posición actualmente es el definido como WP:145, los demás descienden, estableciendo así una línea que relaciona **un posible horizonte de terreno el cual matemáticamente es la representación de intersección entre la superficie de dicho terreno y la tabla de agua subterránea**. En relación con el análisis se presenta el siguiente mapa de migración de Manantiales a cotas inferiores sobre su corriente superficial adyacente

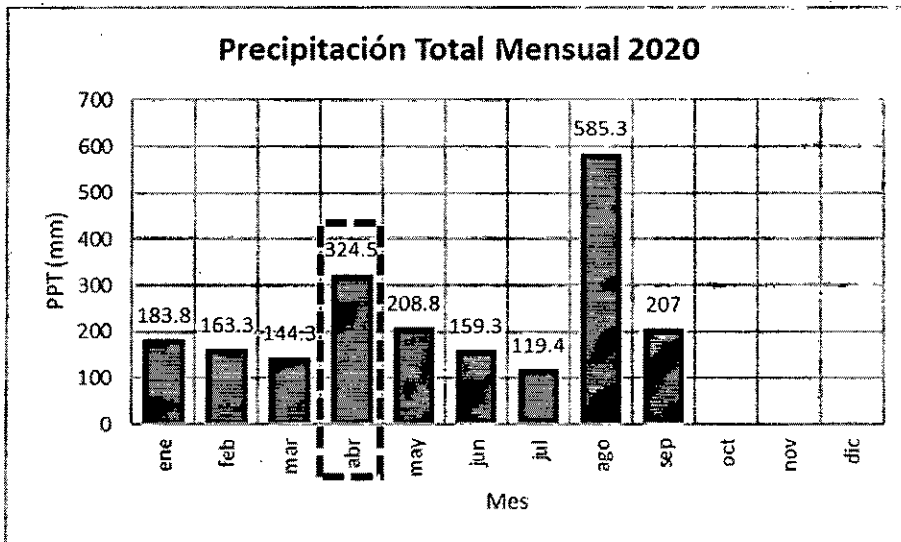
Figura 35. PPT Total Mensual 2020 (Estación EL EDÉN). Fuente: Propia

Como se puede apreciar en la siguiente figura, para el mes de abril de 2020 en donde fueron identificados los manantiales cuenta con un acumulado tota mensual importante de precipitación lo cual juega un papel importante, ya que con dicha precipitación se generan almacenamientos temporales cortos de aguas en la primera capa de suelo y en su adyacente capa de materi orgánica (restos vegetales actuando como colchón retenedor)

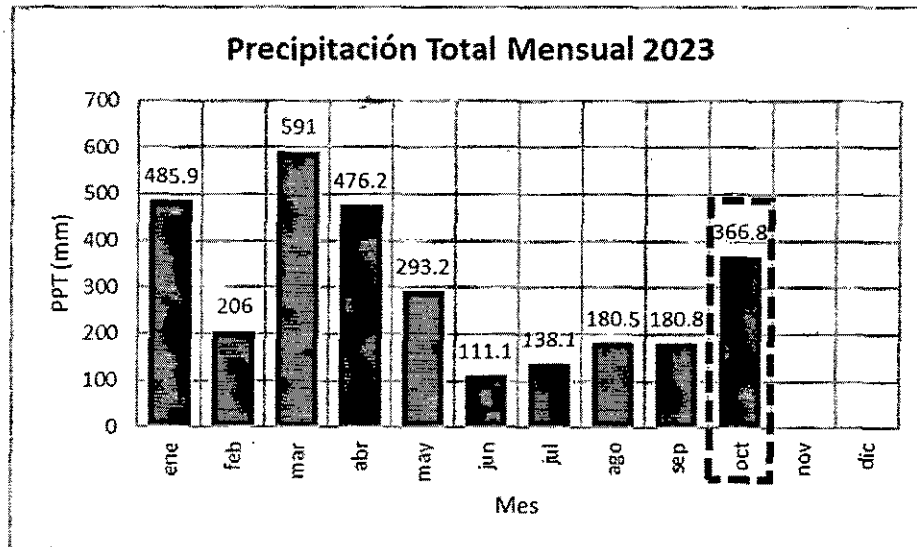
Figura 36. PPT Total Mensual 2023 (Estación EL EDÉN). Fuente: Propia

Este caso es curioso ya que precisamente el mes en donde no se evidencia la ubicación geográfica de los Manantiales del 2020, en comparación del mes de octubre (2023) en donde este cuenta con un acumulado importante de PPT, presenta una humedad antecedente de menor importancia.

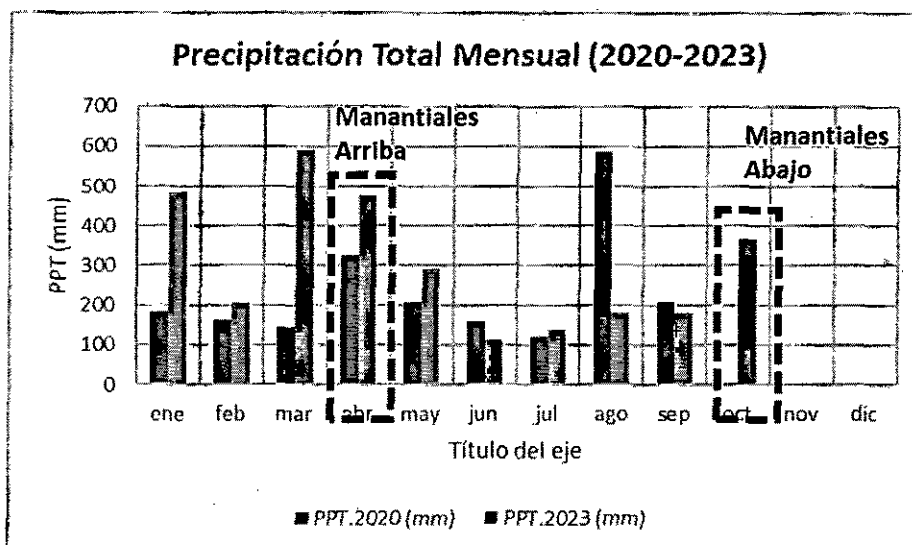
Figura 37. Comparación PPT Total Mensual 2020-2023 (Estación EL EDÉN). Fuente: Propia

En esta estadística de comparación no queda claro en donde se cuenta con mayor aporte y almacenamiento de agua a partir de las PPT para la recarga de los manantiales. Como queda en evidencia el almacenamiento que se da en los materiales de ladera presentes en la zona de estudio, no pueden ser establecidos a escala mensual debido a su posible drenado rápido.

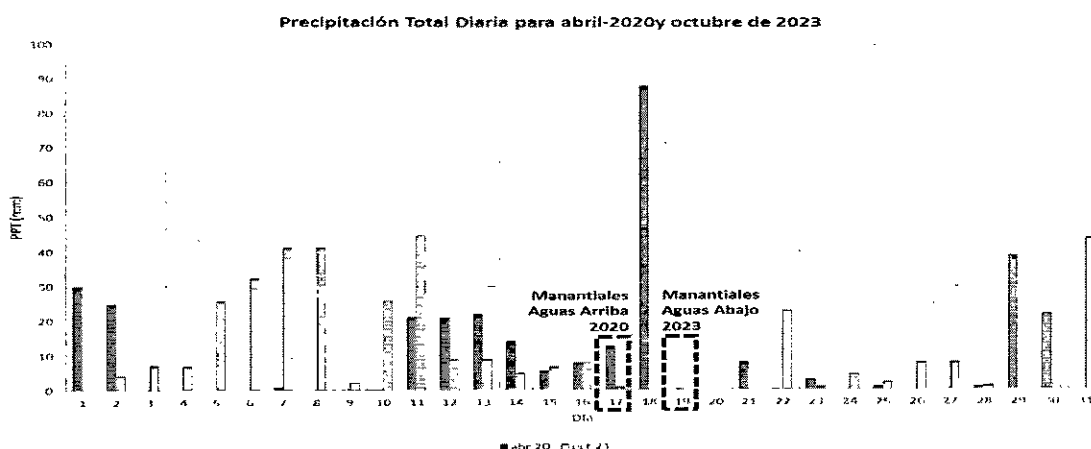
**Figura 38.** Comparación PPT Total Diaria 04/2020-10/2023 (Estación EL EDÉN). Fuente: Propia

Con la escala diaria de PPT es posible poder identificar mayores aspectos, los cuales a escala mensual eran imposibles identificarlos. Como se mencionó anteriormente la recarga y almacenamiento de los manantiales se dan a escala diaria debido muy probablemente a que los materiales allí presentes permiten un drenado rápido gracias a su naturaleza de permeabilidades importantes.

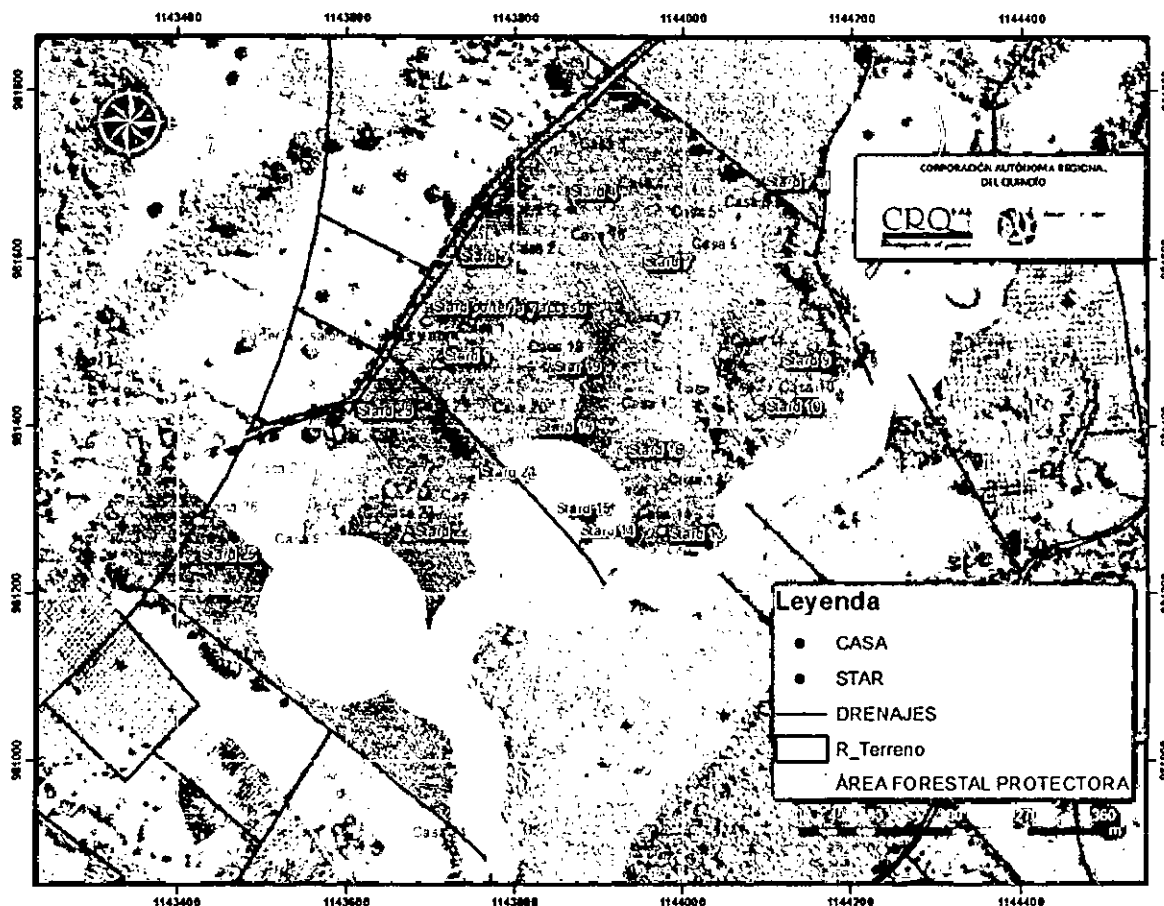
Como se establece en la anterior tabla, se presenta el siguiente mapa de localización de los Manantiales/Surgencias Base/Constante,

Finalmente, realizando la verificación sobre los puntos que se encuentran dentro de alguna de las franjas forestales protectoras establecidas tenemos lo siguiente:
