AVENIDAS TORRENCIALES RONDAS HÍDRICAS RÍO QUINDÍO Y TRIBUTARIOS

En mayor detalle se realizó el estudio de acotamiento de la ronda hídrica (2022 – CRQ – Universidad Nacional de Colombia), para los ríos Boquerón, Quindío, Navarco, Verde y las quebradas Bolivia, Boquía, Cárdenas, Corozal, Cruz Gorda, El Mudo, El Pescador, La Calzada, La Cristalina, La Florida y La Víbora.

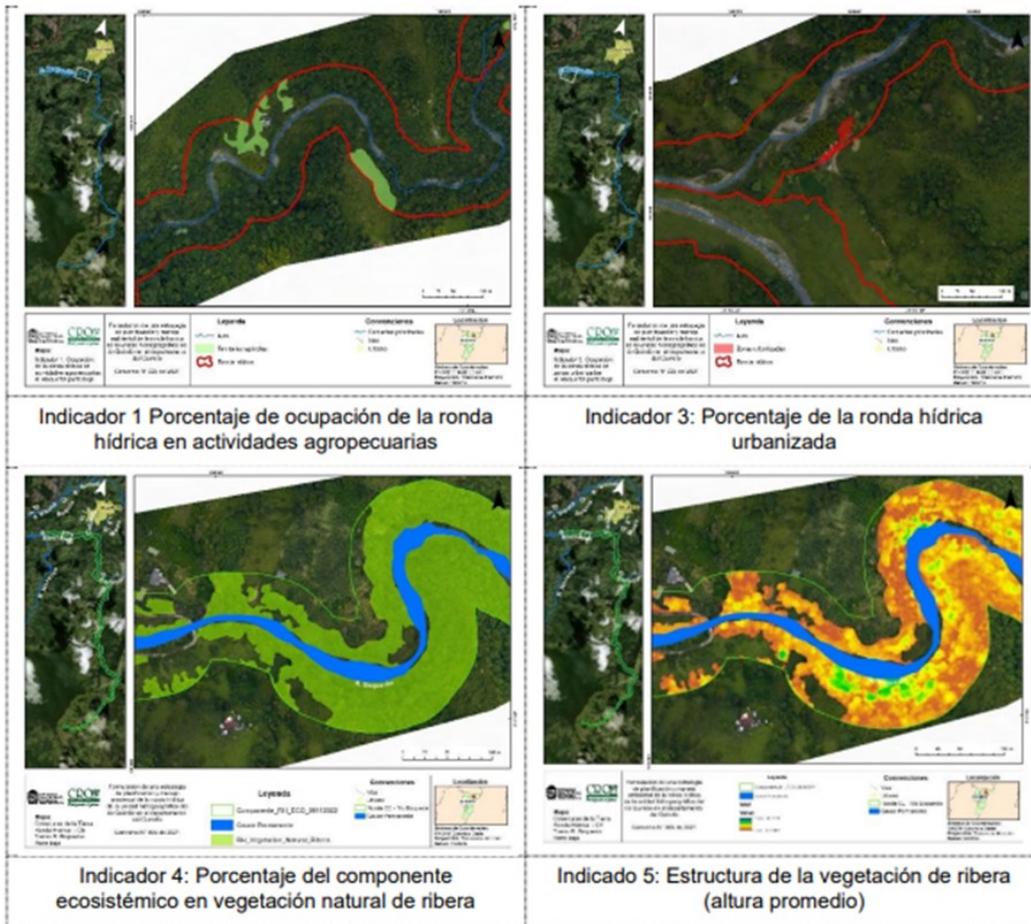
Figura 1. Espacialización de los indicadores para el río Boquerón

Se resalta que el 81,35% del área de la componente ecosistémica referente a este tramo se encuentra con vegetación de ribera, teniendo esta una altura media de 16,88 m. Por otra parte, la ocupación de la ronda hídrica con viviendas e infraestructura es mínima y la del componente hidrológico nula, indicando que la intervención en el cauce de esta corriente, al igual que su la ronda hídrica, es muy baja.

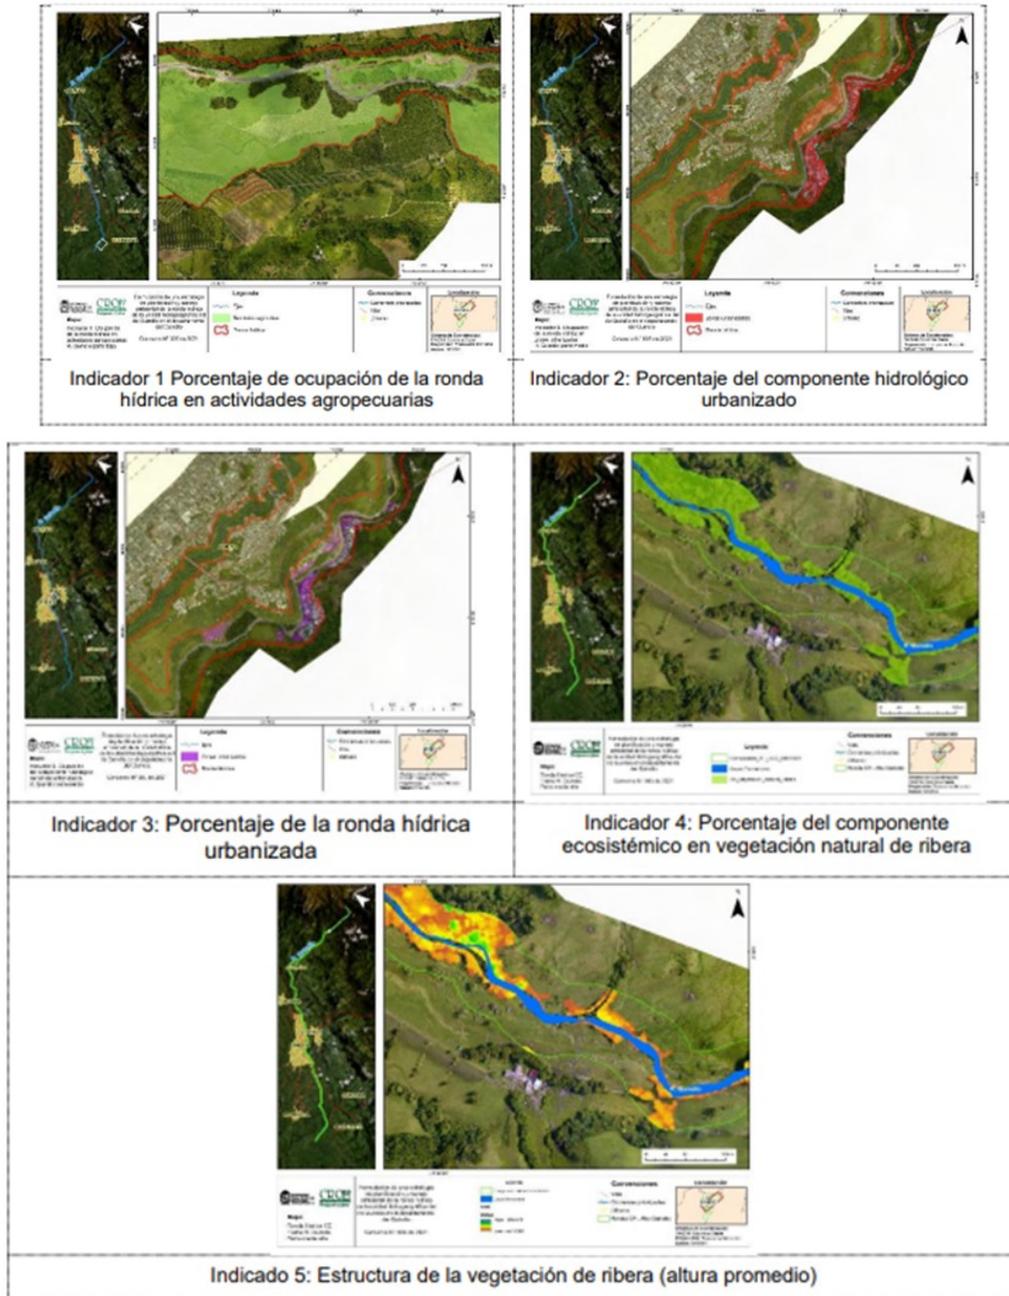
Figura 2. Espacialización de los indicadores para el río Quindío

Se observa que el 42,53% de la ronda hídrica se encuentra ocupada con actividades agropecuarias y 2,48 urbanizada, indicando una baja intervención de su ronda hídrica. No obstante, el 53,57% del área del componente ecosistémico se halla en vegetación de ribera que tiene por altura media 15,13 m. El porcentaje del

componente hidrológico urbanizado (1,59%) que, aunque no es significativo, presenta una dinámica que puede incrementarse en el futuro sobre todo en el sector de La María y el centro poblado Boquía. Además, debe tenerse en cuenta la importancia de controlar la ocupación en el centro poblado, dada su probabilidad de riesgo ante una amenaza por inundación y avenidas torrenciales.

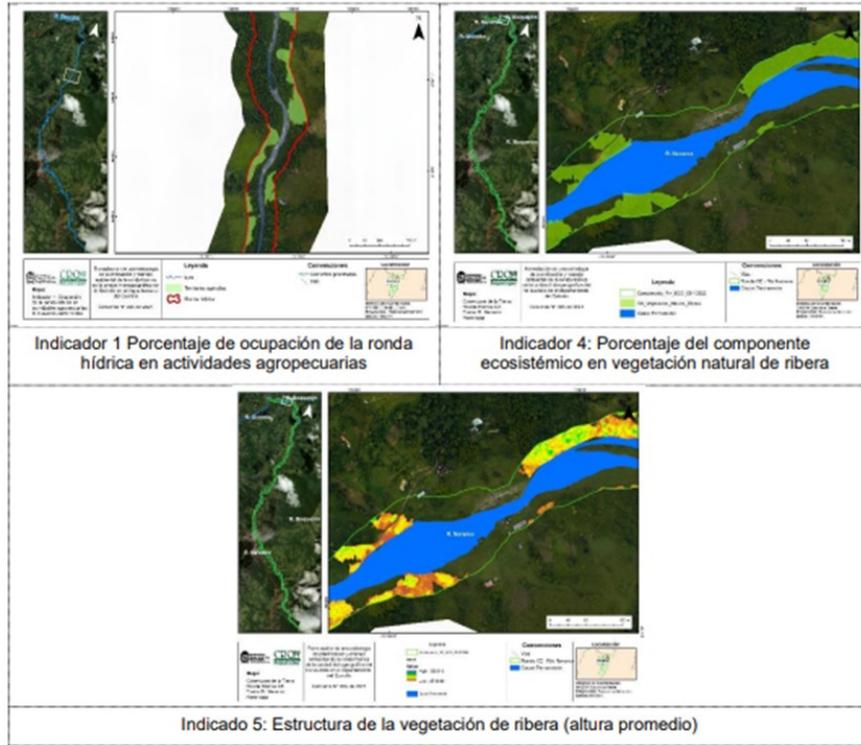
Figura 3. Espacialización de los indicadores para el río Navarco

El 67,20% del área del componente ecosistémico de este tramo se halla en vegetación de ribera que tiene por altura media 14,45 m, mientras que el 19,87% de la extensión de la ronda hídrica se encuentra en territorios agrícolas indicando un uso agropecuario. En términos generales es una corriente que conserva su naturalidad y con poca presión sobre la ronda hídrica.

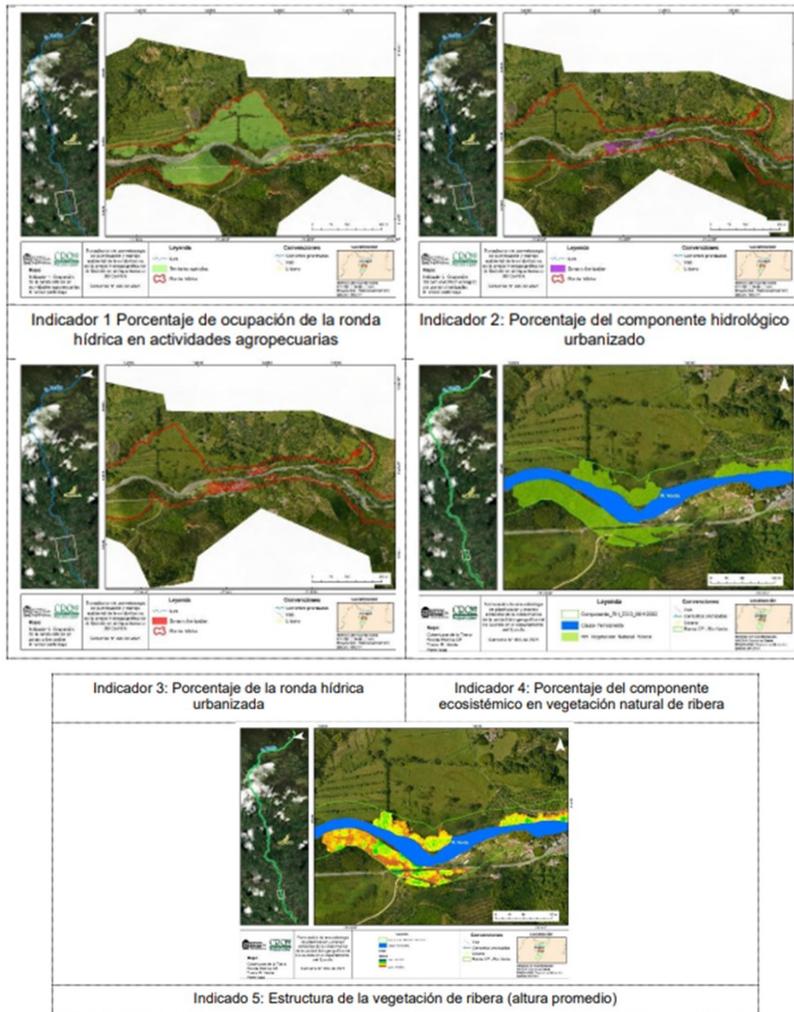
Figura 4. Espacialización de los indicadores para el río Verde

Se observa que 26,93% del área total de la ronda hídrica se usa en actividades agropecuarias y solo un 0,77% está urbanizado, aunque este porcentaje es poco significativo es de Acotamiento de la Ronda Hídrica del Río Quindío y Tributarios Priorizados Convenio Interadministrativo 005 de 2021 Universidad Nacional de Colombia sede Medellín Facultad de Minas 454 importancia controlar la ocupación del mismo, dado su probabilidad de riesgo ante la amenaza que se presenta por inundación y avenidas torrenciales, en un tramo. Por otra parte, el 63,38% del área del componente ecosistémico se halla en vegetación de ribera que tiene por altura media 17,29 m.

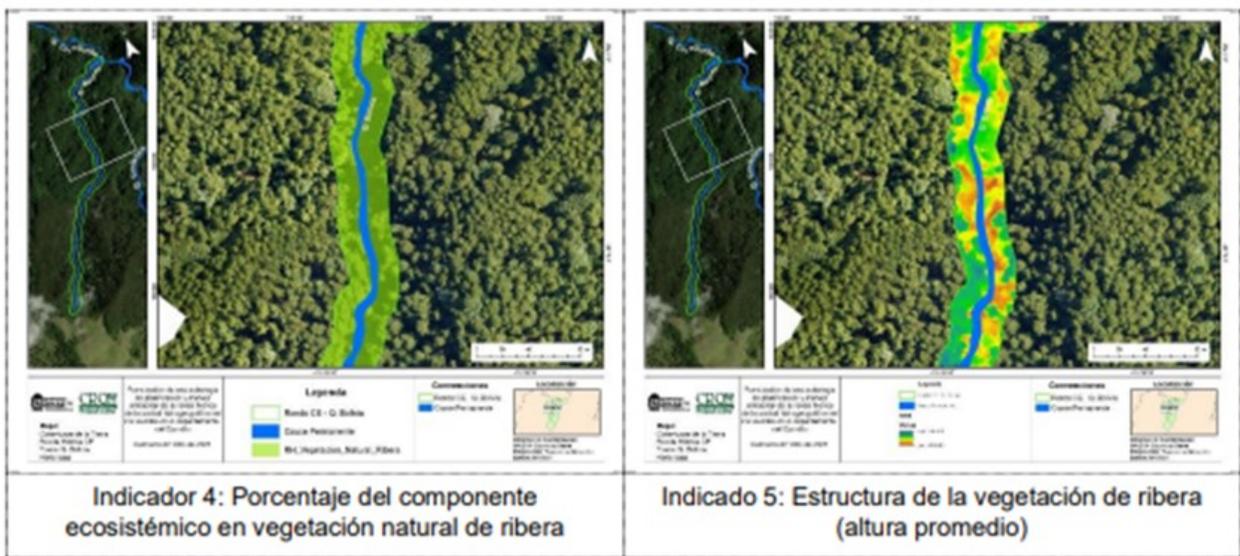
Figura 5. Espacialización de los indicadores para la quebrada Bolivia

El 100% del área del componente ecosistémico se halla en vegetación de ribera que tiene por altura media 22,32 m. La ronda hídrica no presenta ocupación por viviendas o actividades agropecuarias. Esto indica la baja intervención de su ronda hídrica.

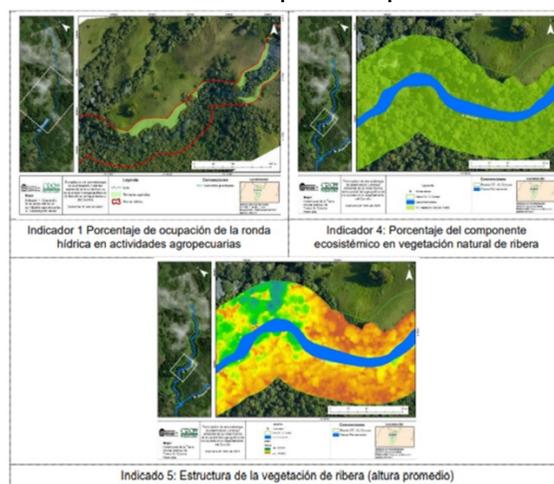
Figura 6. Espacialización de los indicadores para la quebrada Corozal

El 85,98% del área del componente ecosistémico de este tramo se halla en vegetación de ribera que tiene por altura media 15,28 m. Por su parte, del total de la extensión de la ronda hídrica el 19,77% está en uso agropecuario y su ocupación por viviendas es nula. Lo anterior indica un buen estado de conservación de la ronda hídrica.

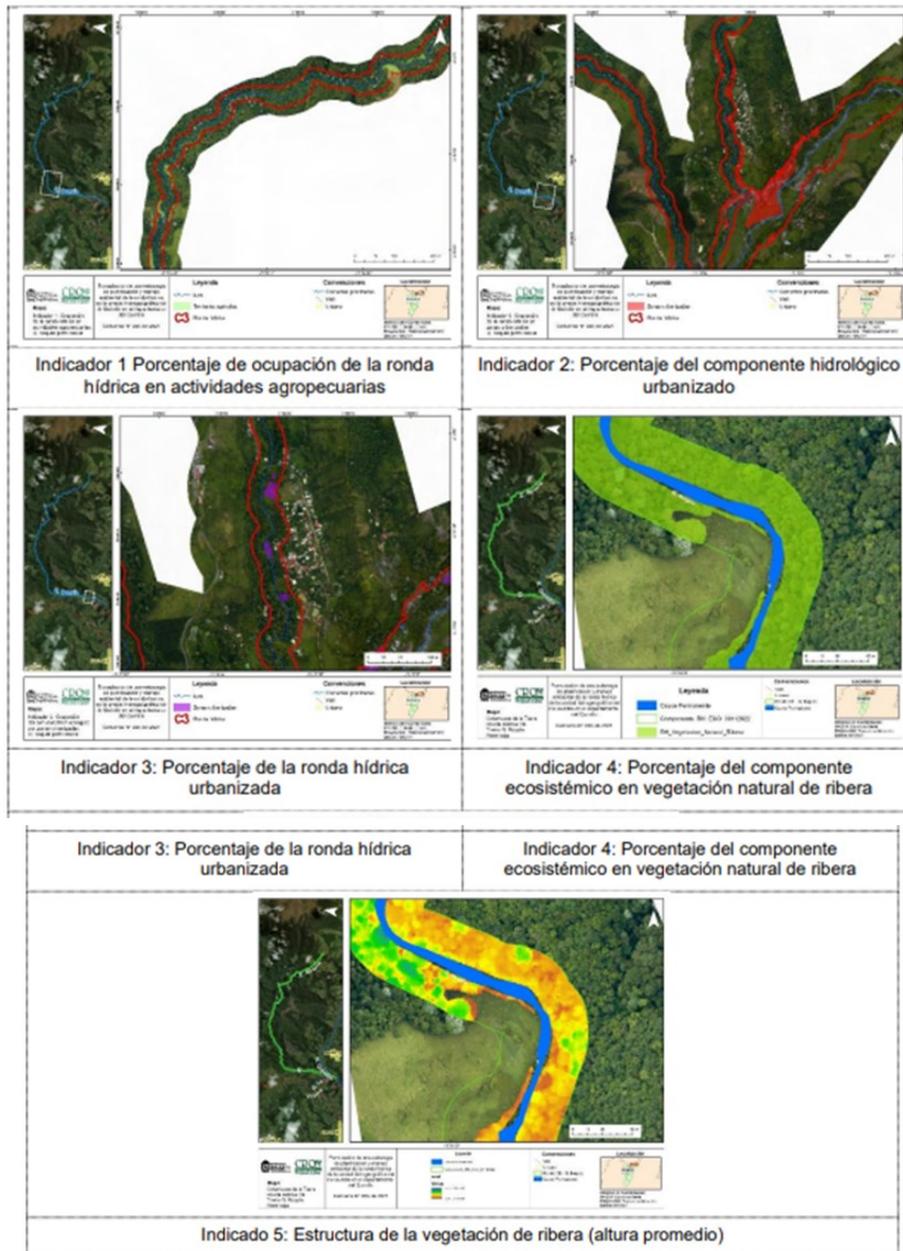
Figura 7. Espacialización de los indicadores para la quebrada Boquía

El 73,39% del área del componente ecosistémico se halla en vegetación de ribera que tiene por altura media 21,30 m. Por su parte, el 8,13% de la extensión de la ronda hídrica se encuentra en uso agropecuario y 1,74% urbanizada. Del área total del componente hidrológico, el 0,99% esta urbanizada, aunque es un porcentaje poco representativo es importante el control de la ocupación de este componente dada su probabilidad de riesgo ante una amenaza por inundación.

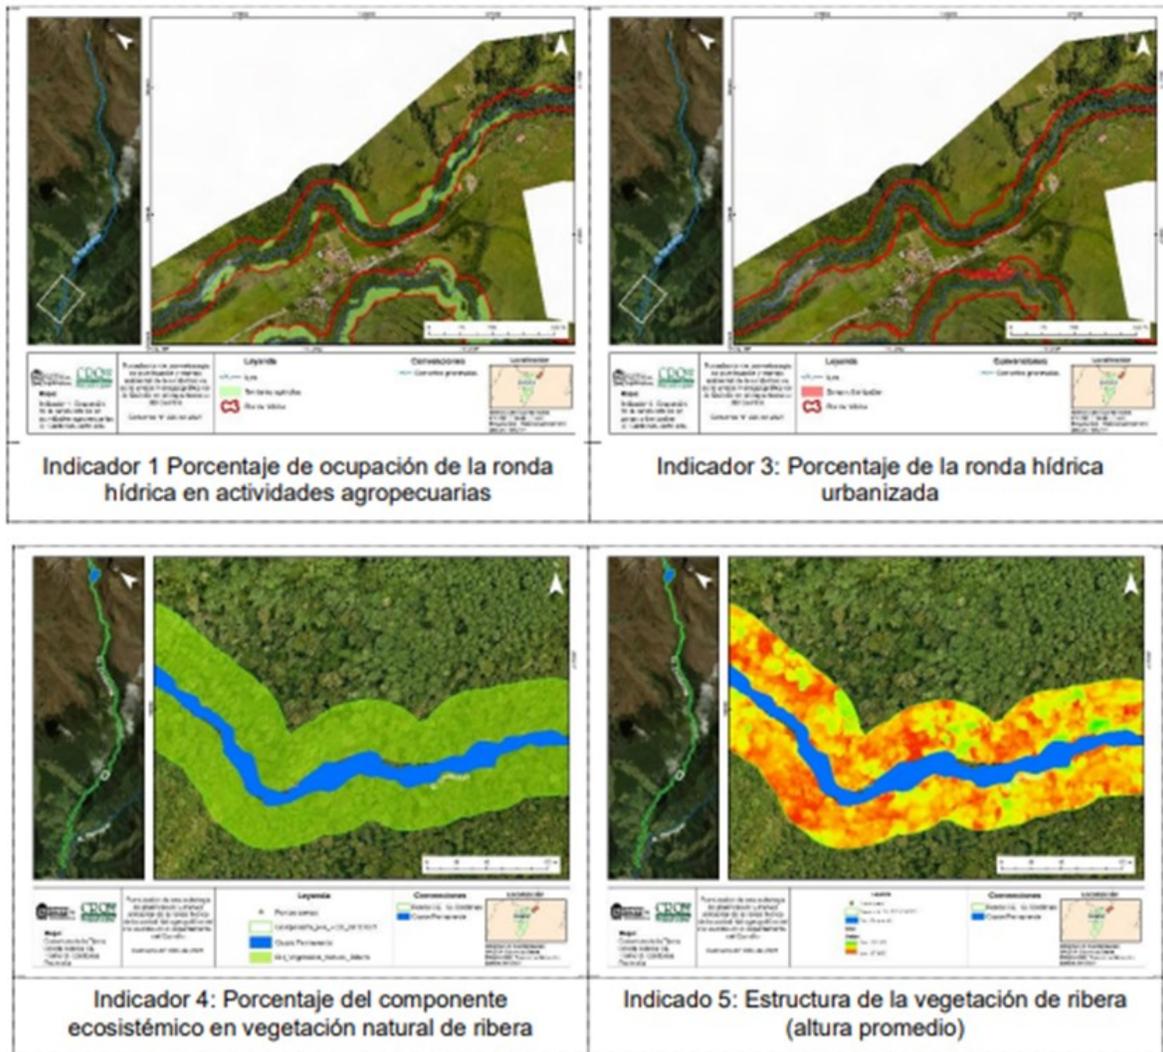
Figura 8. Espacialización de los indicadores para la quebrada Cárdenas

Se observa que el 68,16% del área del componente ecosistémico se halla en vegetación de ribera que tiene por altura media 11,13 m, mientras que el 4,40% de la extensión total de la ronda hídrica se encuentra ocupada en actividades agropecuarias y solo 0,13% presenta coberturas de la tierra urbanizadas. Indicando que es una corriente que presenta una buena conservación de su ronda hídrica con pocas intervenciones en la misma.

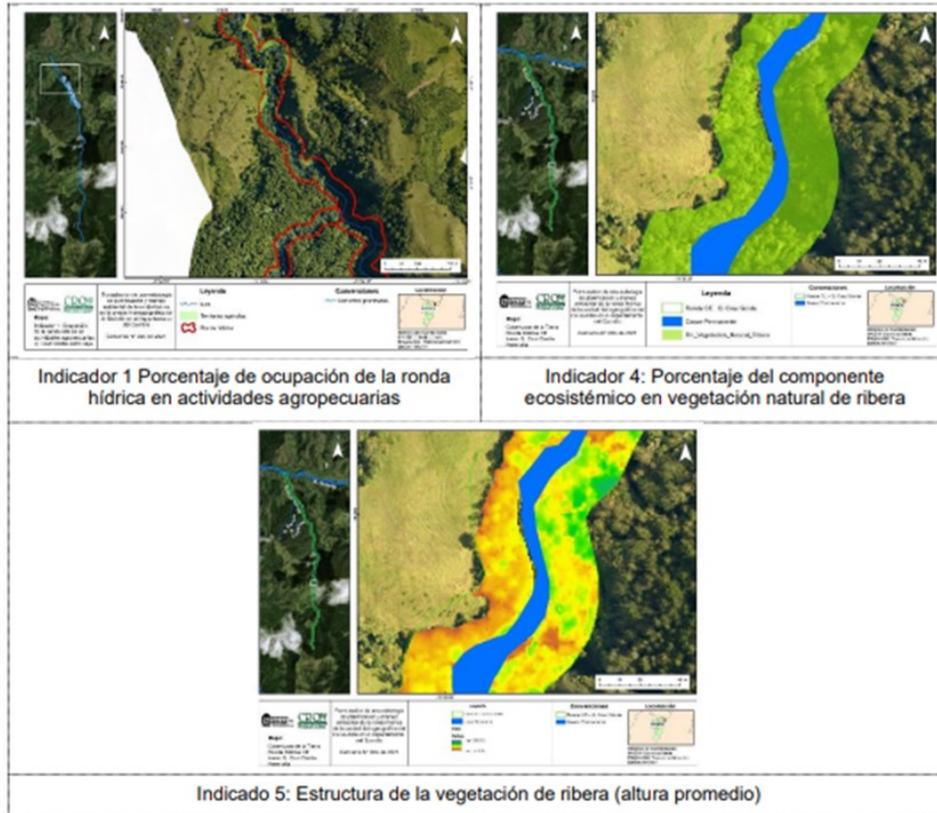
Figura 9. Espacialización de los indicadores para la quebrada Cruz Gorda

El 81,61 % del área del componente ecosistémico se halla en vegetación de ribera que tiene por altura media 19,90 m. Por su parte, el 2,43 % del total del área de la ronda hídrica se encuentra en uso agropecuario, no presenta áreas urbanizadas. Lo anterior indica que la ronda hídrica y el cauce han sido poco intervenidos.

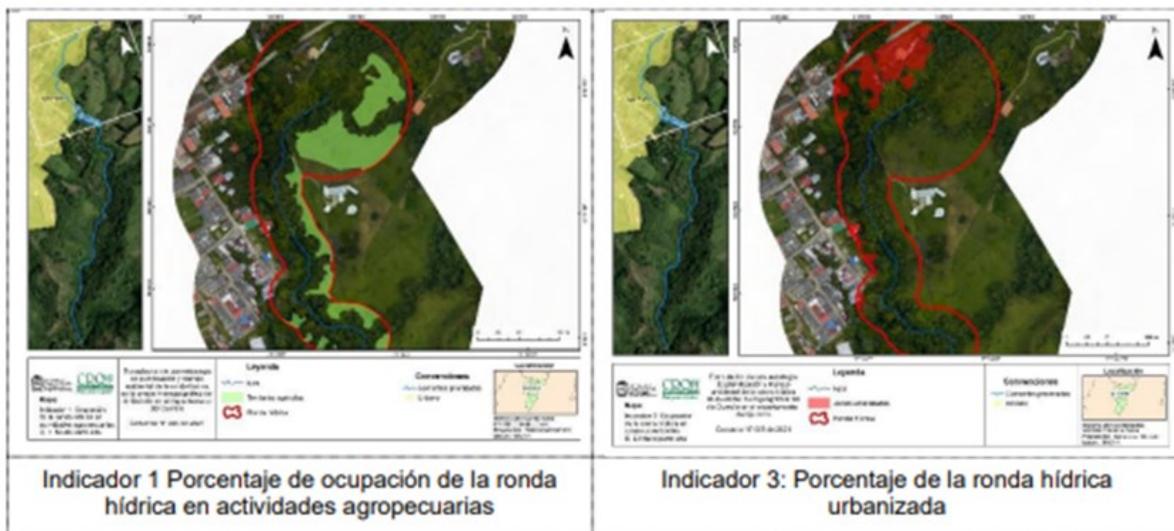
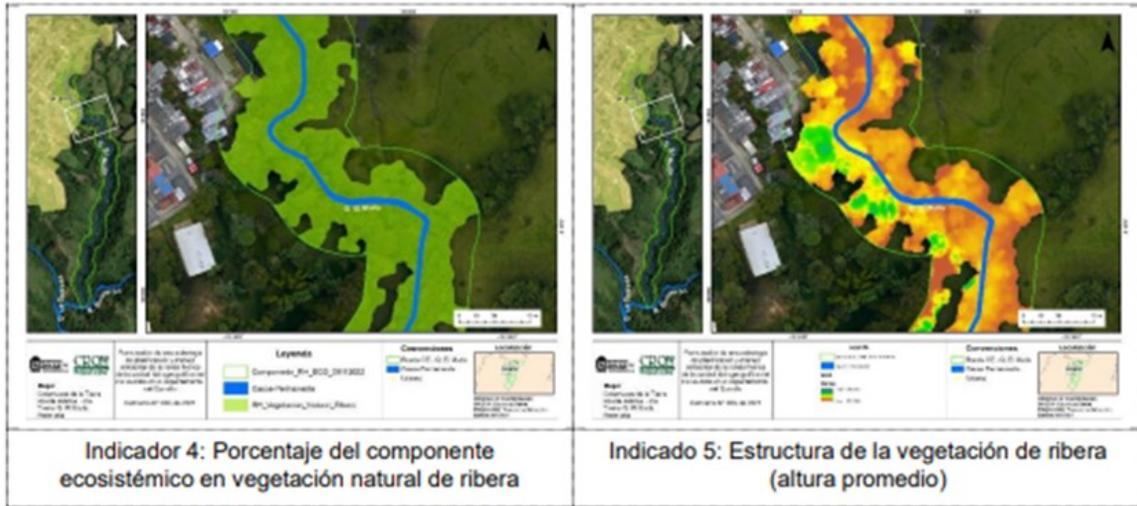
Figura 10. Espacialización de los indicadores para la quebrada El Mudo

El 90,30% del área del componente ecosistémico de este tramo se halla en vegetación de ribera que tiene por altura media 13,73 m. La ronda hídrica presenta un 12,54% del total de su área en uso agropecuario y 5,17% urbanizada, aunque esta área urbanizada no se localiza sobre el componente hidrológico es importante controlar el proceso de ocupación de la misma, dada la potencialidad de crecer con el tiempo por la localización en suelo urbano de un tramo de la misma.

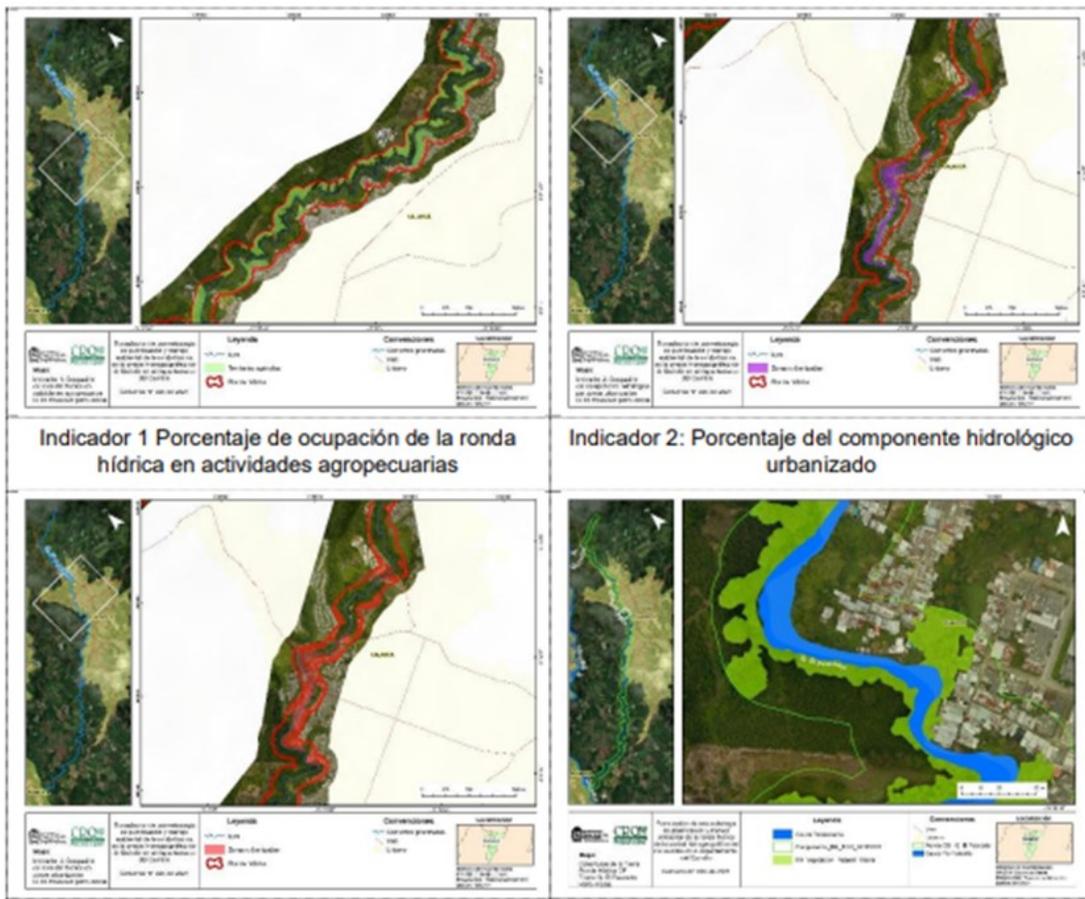
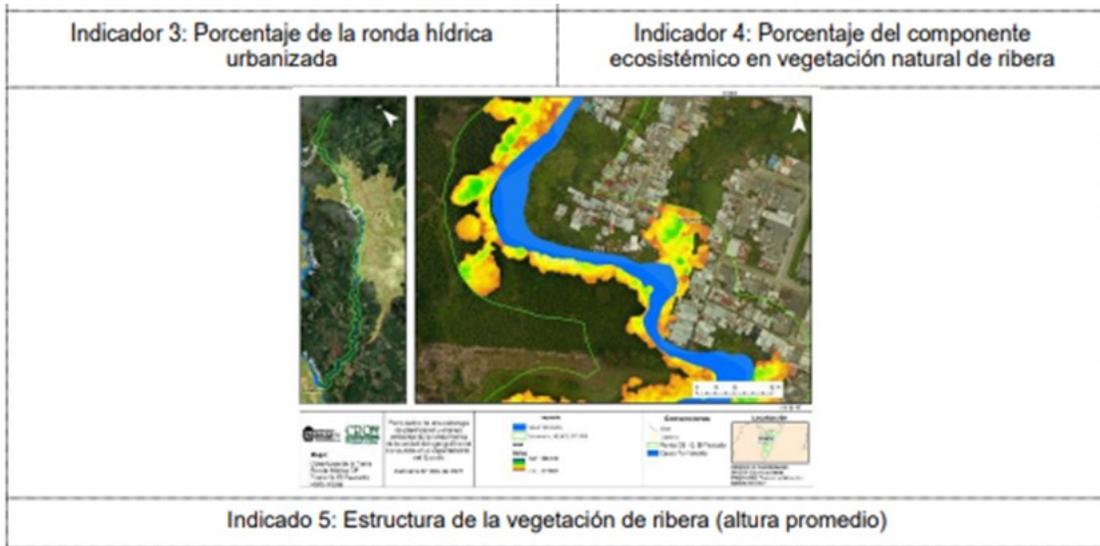
Figura 11. Espacialización de los indicadores para la quebrada El Pescador

El 54,83% del área del componente ecosistémico se halla en vegetación de ribera que tiene por altura media 13,63 m. La ronda hídrica presenta un 26,82% del total de su extensión en uso agropecuario y 9,33% urbanizada. Es importante resaltar que, si bien el porcentaje de ocupación en urbanización no es alto, es relevante el control de la ocupación de la ronda hídrica dada la dinámica de crecimiento que se presenta y su ocupación informal, máxime cuando el 10,40% del componente hidrológico está urbanizado, lo cual indica una situación de riesgo por amenaza por inundación, que deberá ser evaluado por las autoridades competentes.

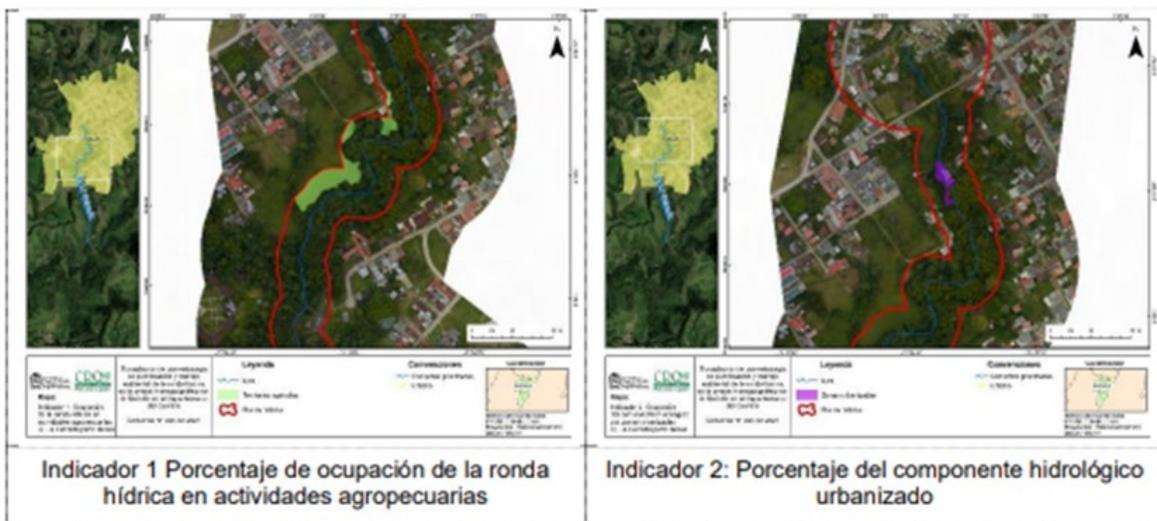
Figura 12. Espacialización de los indicadores para la quebrada La Calzada

El 85,04% del área del componente ecosistémico se halla en vegetación de ribera que tiene por altura media 12,13 m. Dado que es una corriente con un tramo importante en la cabecera urbana de Salento presenta un 22,60% del área total de la ronda hídrica urbanizada y un 3,44% del componente hidrológico urbanizado, indicando amenaza por inundación en la que deberá ser evaluado el riesgo por las autoridades competentes. Es también de relevancia el control de la ocupación de la ronda hídrica.

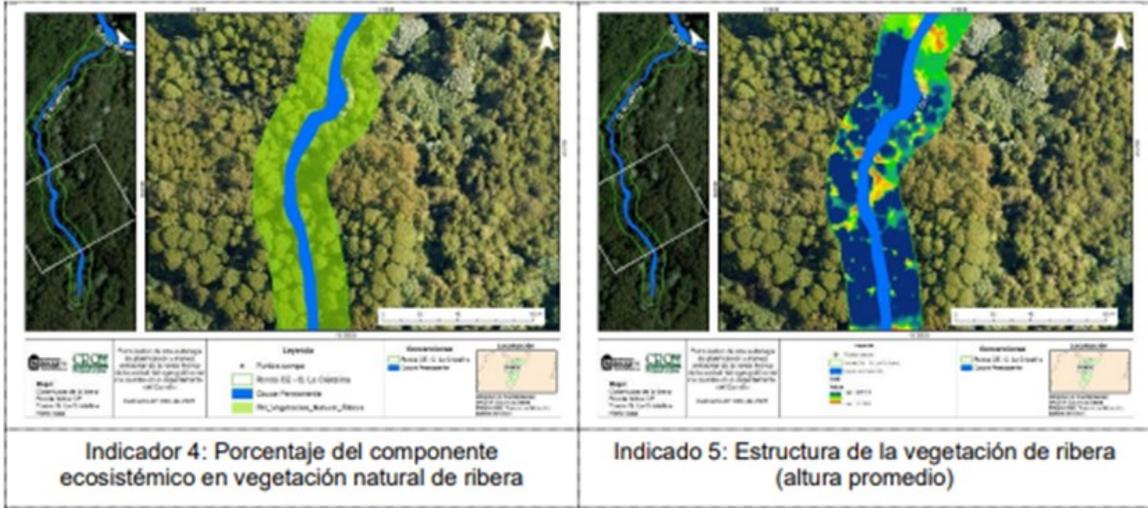
Figura 13. Espacialización de los indicadores para la quebrada La Cristalina

Esta corriente presenta una ronda hídrica en buen estado, conformada solo por coberturas de bosque y naturales, que se refleja en la nula ocupación de la misma en actividades agropecuarias y asentamientos humanos. Es así que, El 100% del área del componente ecosistémico se halla en vegetación de ribera que tiene por altura media 30,82 m.

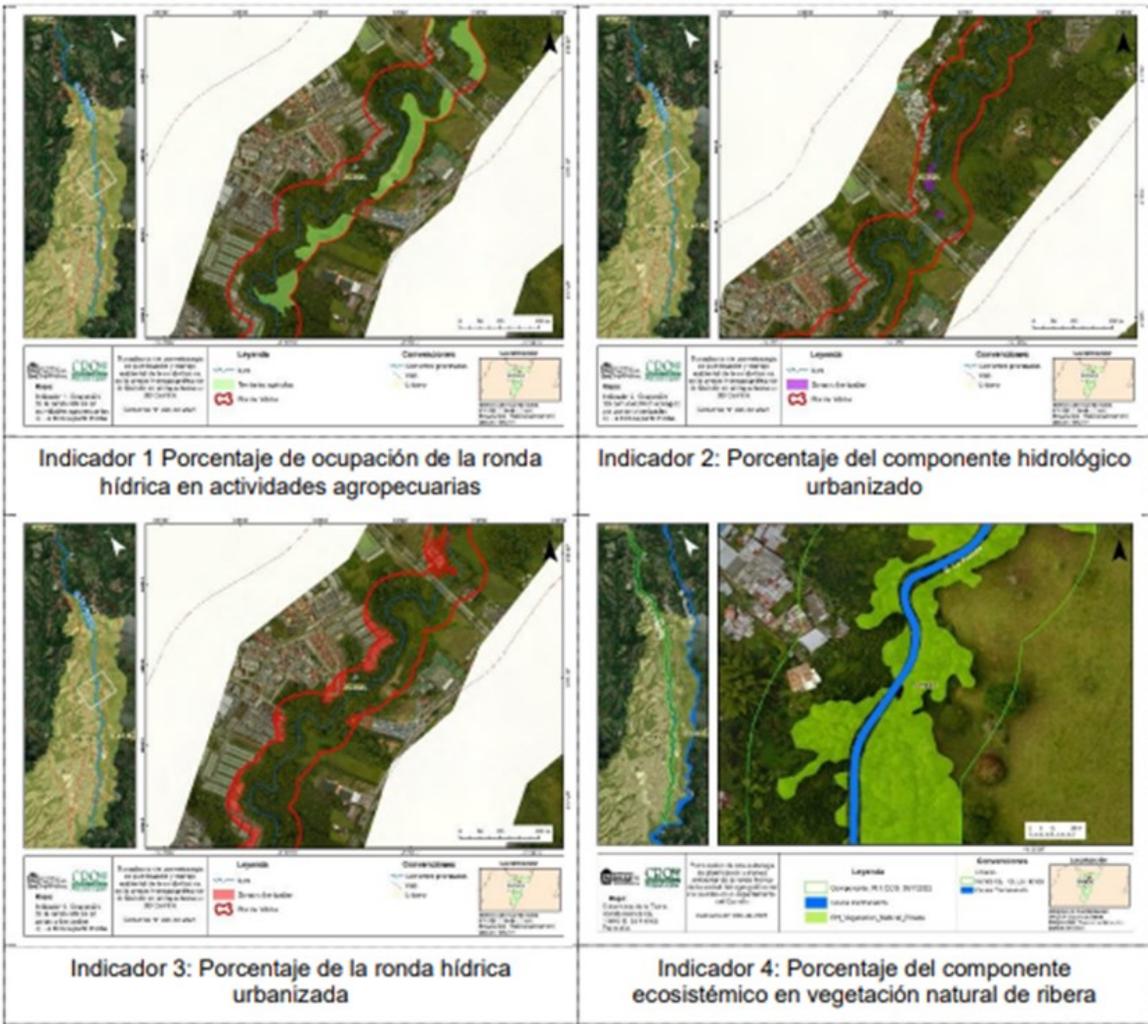
Figura 14. Espacialización de los indicadores para la quebrada La Florida

Si bien, esta corriente tiene un importante trayecto urbano por la cabecera del municipio de Armenia, el 67,57% del área del componente ecosistémico se halla en vegetación de ribera que tiene por altura media 15,20 m; mientras que el 11,17% esta del total de la extensión de la ronda hídrica está urbanizada y el 13,86% en uso agropecuario. Del total del área del componente hidrológico el 1,38% se encuentra urbanizado, aunque este porcentaje es poco significativo es de importancia controlar la ocupación del mismo, dado el riesgo que se presenta por amenaza por inundación.

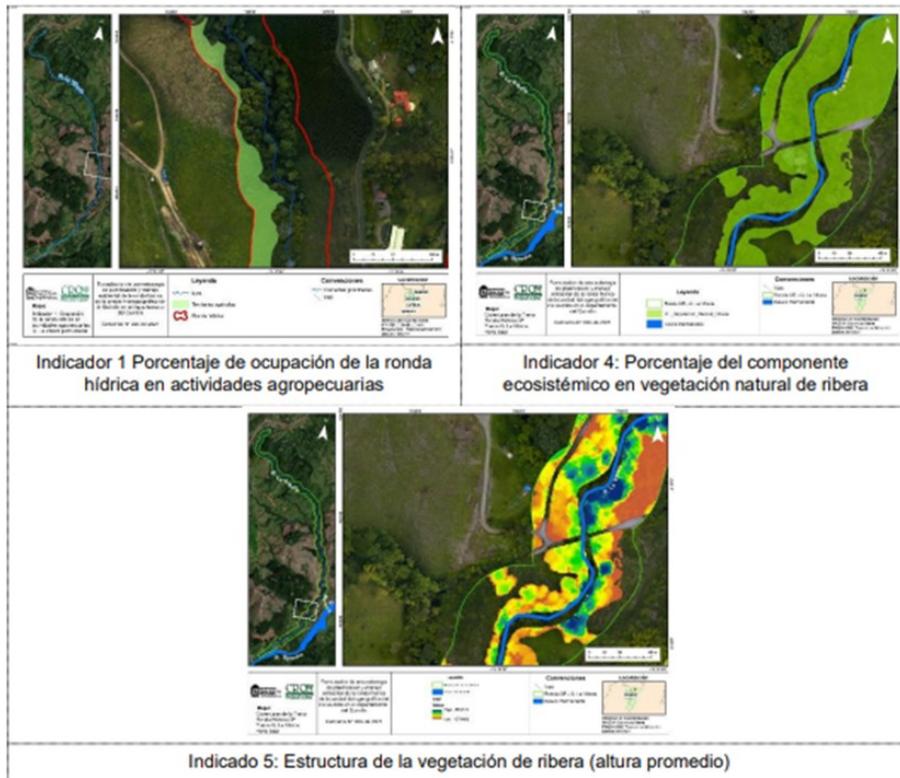
Figura 15. Espacialización de los indicadores para la quebrada La Víbora

El 72,88 % del área del componente ecosistémico se halla en vegetación de ribera que tiene por altura media 15,91 m. El 17,06% del área total de la ronda hídrica está en uso agropecuario, no presenta procesos de urbanización.
