**RESOLUCION No. 794 DEL 16 DE ABRIL DE 2024
 ARMENIA QUINDIO,**

"POR MEDIO DE LA CUAL SE NIEGA UN PERMISO DE VERTIMIENTO DE AGUAS RESIDUALES DOMÉSTICAS PARA EL HOTEL DECAMERON PANACA UBICADO EN EL PREDIO DENOMINADO 1) LOTE K RECINTO CULTURAL PANACA UBICADO EN LA VEREDA KERMAN DEL MUNICIPIO DE QUIMBAYA (Q) Y PARA EL PREDIO 1) LT LAS PRIMAS LT DE TERRENO A 1 UBICADO EN LA VEREDA KERMAN DEL MUNICIPIO DE QUIMBAYA DONDE SE UBICA LA PTARD Y SE ADOPTAN OTRAS DISPOSICIONES"

**CONCEPTO TÉCNICO DE NEGACION PARA TRÁMITE DE PERMISO DE VERTIMIENTOS
CTPV: 125 de 2024**

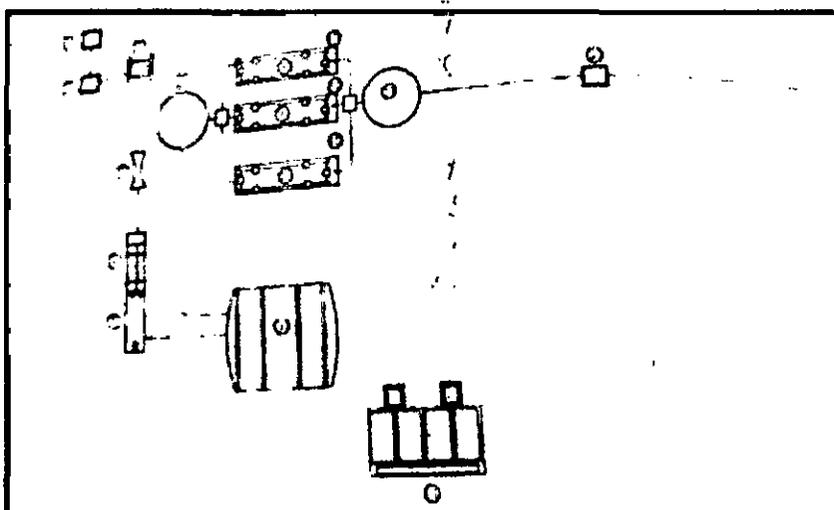
Imagen 1. Esquema PTAR.

Las aguas residuales domésticas (ARD), generadas en el predio se conducen a 1 planta de Tratamiento de Aguas Residuales Domésticas (PTARD) en material de mampostería, PRFV (polietileno revestido en fibra de vidrio) y módulos en prefabricado compuestos por criba de material grueso y criba de material fino, trampa de grasas, tanque de quietamiento, tanque de amortización, reactores de lodos activados,

sistema de aireación mecánica sumergida, sistema difusor, sedimentadores secundarios, desinfección y lechos de secado de lodos, con capacidad calculada hasta para máximo **800 contribuyentes al día**.
