**RESOLUCION No. 3098 DEL 12 DE DICIEMBRE DE 2024**  
**ARMENIA QUINDIO,**

**“POR MEDIO DEL CUAL SE NIEGA UN PERMISO DE VERTIMIENTO DE AGUAS RESIDUALES DOMÉSTICAS PARA UNA (1) VIVIENDA CAMPESTRE CONTRUIDA EN EL PREDIO DENOMINADO 1) LT VISTA HERMOSA LT DE TERRENO 2 UBICADO EN LA VEREDA CIRCASIA DEL MUNICIPIO DE CIRCASIA (Q) Y SE ADOPTAN OTRAS DISPOSICIONES”**

**"CONCEPTO TÉCNICO PARA TRAMITE DE PERMISO DE VERTIMIENTO CTPV-500-2024**

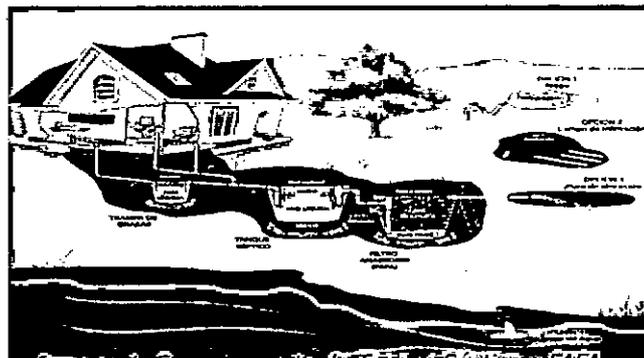
Imagen 1. Esquema corte de Tanque Séptico y FAFA.

**Tanque séptico:** En memoria de cálculo y planos se muestra que el tanque séptico es en material de mampostería, el cual posee dimensiones de 1.57m de diámetro con 1.44m de altura útil, con un volumen final construido de 2000 litros.

**Filtro Anaerobio de Flujo Ascendente FAFA:** En memoria de cálculo y planos se muestra que el Filtro FAFA, corresponde a un tanque en material de mampostería, el cual posee dimensiones de 1.57 de diámetro con 1.44m de altura útil, con un volumen final construido de 2000 litros.
