"POR MEDIO DEL CUAL SE NIEGA UNA RENOVACIÓN DE UN PERMISO DE VERTIMIENTO DE AGUAS RESIDUALES DOMÉSTICAS PARA UNA (1) VIVIENDA CONSTRUIDA EN EL PREDIO DENOMINADO 1) UR OASIS DEL PALMAR LT 1 UBICADO EN LA VEREDA SAN ANTONIO DEL MUNICIPIO DE CIRCASIA (Q) Y SE ADOPTAN OTRAS DISPOSICIONES"

# CONCEPTO TÉCNICO DE NEGACION PARA TRÁMITE DE RENOVACION DE PERMISOS DE VERTIMIENTOS CTPV: 006 de 2025

# RESOLUCIÓN No. 718 DEL 14 DE ABRIL DE 2025 ARMENIA QUINDÍO

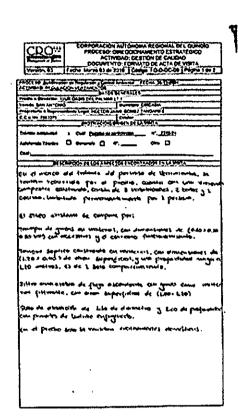
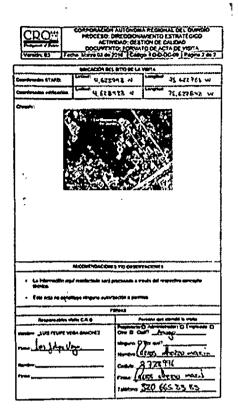
En la siguiente imagen se presenta el acta de la visita técnica realizada en el predio indicado por el solicitante, el día 26 de noviembre de 2024.
