POR EL CUAL SE INICIA UNA INDAGACIÓN PRELIMINAR Y SE DICTAN OTRAS DISPOSICIONES

"INFORME TECNICO

FECHA: 16 de Julio de 2019

ASUNTO: Manejo y disposición final de Aguas Residuales

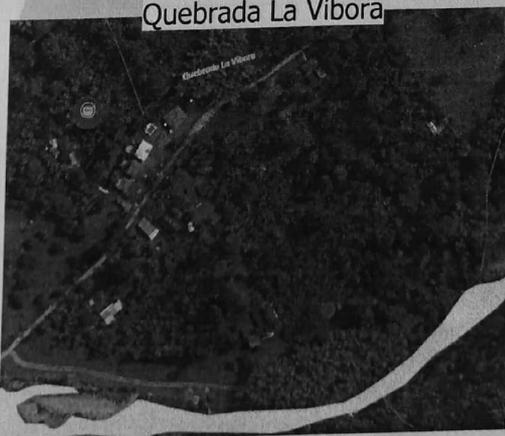
Imagen 2. Franja protectora Quebrada La Víbora

Para el tratamiento y disposición final de las mencionadas aguas residuales en el predio se cuenta con un sistema de tratamiento en mampostería del cual se desconoce su diseño y capacidad de acuerdo con los lineamientos técnicos de diseño, operación y mantenimiento establecidos en la Resolución 0330 de 2017. Cabe resaltar y como se ilustra en la imagen 2 en el predio donde se desarrolla la actividad comercial y se tiene instalado el sistema de tratamiento y disposición de aguas residuales se encuentra la Quebrada La Víbora, predio que no cuenta con el respectivo permiso de vertimientos.

- Según la localización del predio Villa Natalia se puede concluir que el mismo se encuentra posiblemente dentro de los treinta (30) metros de franja forestal protectora del cuerpo de agua superficial de la Quebrada la Víbora, lo cual representa una infracción clara a lo establecido en el Artículo tercero (3) del Decreto 1449 de 1977.
