POR LA CUAL SE ORDENA EL ARCHIVO DEFINITIVO DE LA INDAGACIÓN PRELIMINAR NÚMERO 045 DE 2019 Y SE DICTAN OTRAS DISPOSICIONES

A.) Que mediante el Comunicado Interno N° 0095 del 25 de Enero de 2019, la Subdirección de Regulación y Control Ambiental de la Corporación Autónoma Regional del Quindío, remitió el Informe Técnico N° 079 de fecha 17 de Diciembre de 2018, mediante el cual se realizaron las siguientes consideraciones técnicas:

El día 11 de diciembre de 2018, se realizó visita de control y seguimiento ambiental en el municipio de Córdoba, en atención a denuncia ciudadana radicada en C.R.Q. No. 10979 de 03/12/2018, con acta de visita No. 27187 de 11/12/2018.

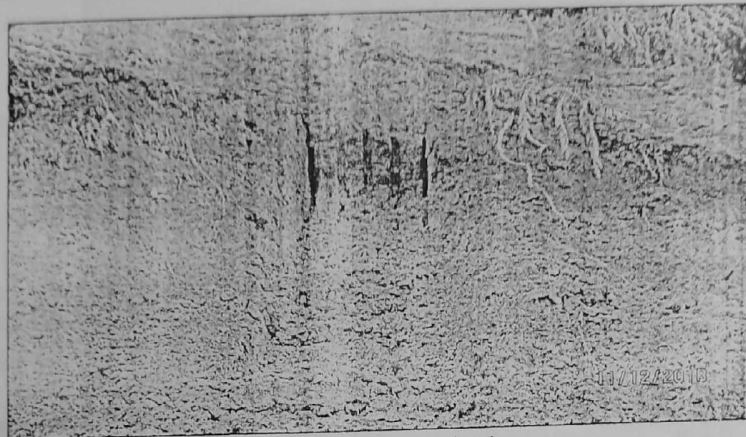
Figura 5. Huellas ocasionadas por intervención con maquinaria
Fuente: Alzate Y, SRCA.C.R.Q-11/12/2018.

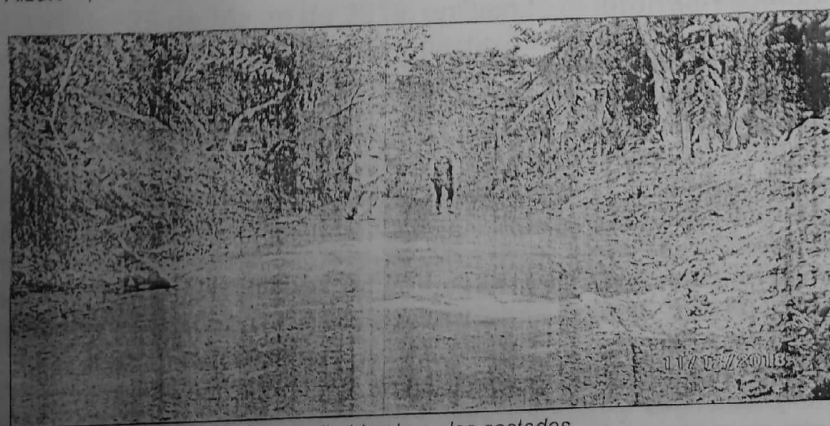
Figura 7. Vía veredal con material estéril ubicado en los costados
Fuente: Alzate Y, SRCA.C.R.Q-11/12/2018.

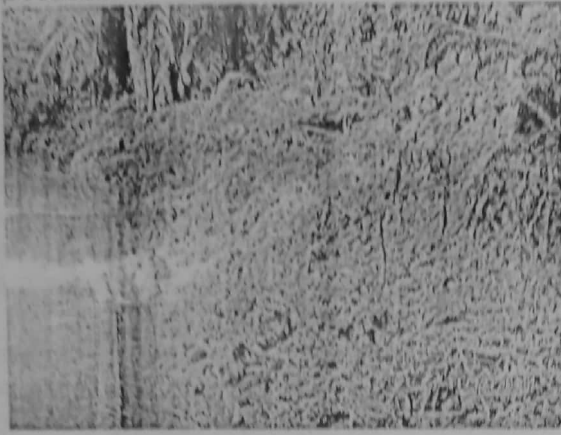
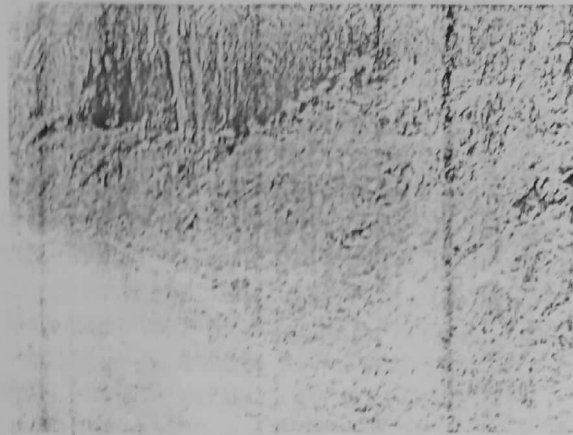
En la margen lateral izquierda de la misma, el acopio existente igualmente se

encontraba con capa vegetal en recuperación, no se encontró huellas de vehículos pesados.

Figura 6. Acopio de material removido con recuperación vegetal
