POR LA CUAL SE ORDENA EL ARCHIVO DEFINITIVO DE LA INDAGACIÓN PRELIMINAR NÚMERO 98 DE 2019 Y SE DICTAN OTRAS DISPOSICIONES

EL JEFE DE LA OFICINA ASESORA DE PROCESOS SANCIONATORIOS AMBIENTALES Y PROCESOS DISCIPLINARIOS DE LA CORPORACIÓN AUTÓNOMA REGIONAL DEL QUINDÍO -CRQ- en ejercicio de sus atribuciones legales y en especial las conferidas a través de las Resoluciones 2169 del 12 de diciembre de 2016, 066 del 16 de enero de 2017, 081 de enero 18 de 2017 y 2413 de agosto 17 de 2018, emanadas de Dirección General y en aplicación del Artículo 31 numerales 2 y 17 de la Ley 99 de 1993, los artículos 17 de la Ley 1333 de 2009 y.

DESCRIPCIÓN

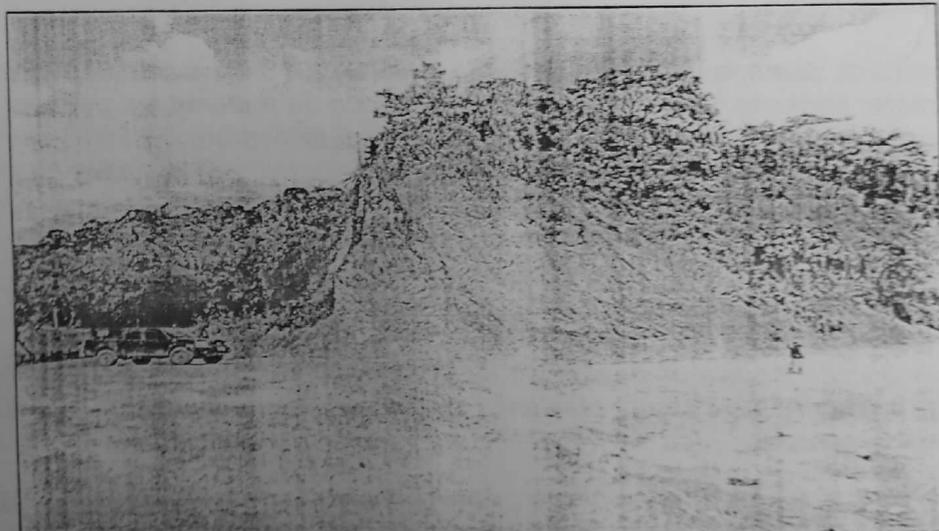
Es importante mencionar que las actividades de explotación han sido realizadas a cielo abierto sin ningún tipo de técnica, aparentemente con la utilización de maquinaria, sin embargo, no fue posible en el momento obtener pruebas que confirmaran esta actividad, de igual forma y realizando análisis ocular se evidenció falta de sistema de manejo de agua lluvias, falta de señalización, no existe sitio de disposición de material estéril.

Figura 2. Frente de explotación.
Fuente: Mauricio Duque./SRCA-CRQ, 11/12/2018

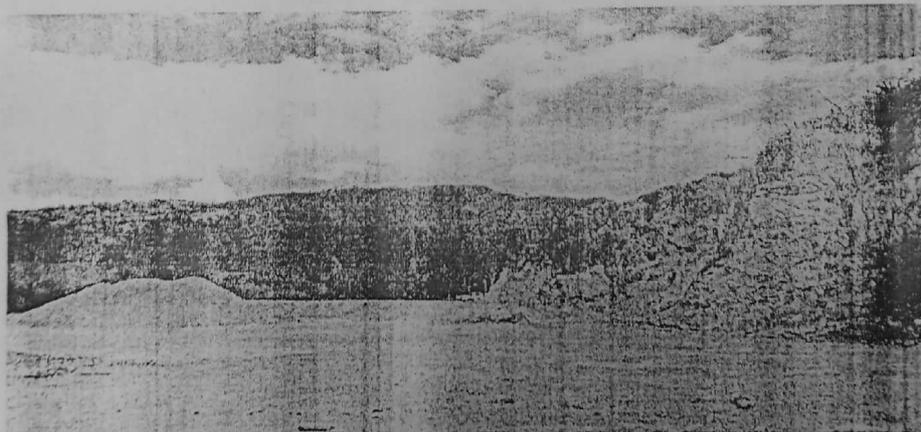
Al momento de la visita no se evidenció volquetas ni maquinaria en este punto, la actividad de cargue la realizan de manera manual con pala, según informan los areneros que se encontraban en sitio y según lo evidenciado en campo, igualmente informaron que este material es llevado a vías terciarias del mismo municipio especialmente en la vía que conduce hacia el batallón de alta montaña No. 5, posiblemente hacia fincas aguacateras cercanas.

Figura 1. Zona de la cantera.

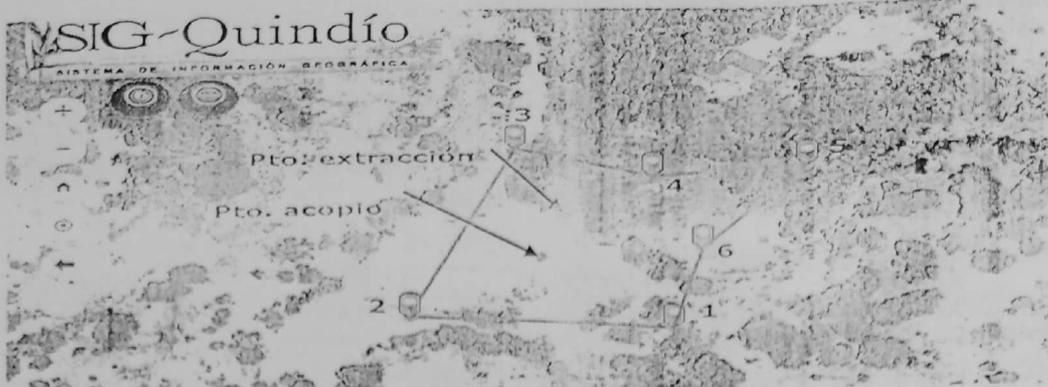
Se tomaron coordenadas con GPS de marca trimble Juno 3B de propiedad de la Corporación Autónoma Regional del Quindío C.R.Q., las cuales se evidencian en la tabla N° 3 y el registro fotográfico de este informe se realizó con la cámara Nikon Coolpix P900 propiedad del contratista. Posteriormente las coordenadas fueron ubicadas en la plataforma del SIG-Quindío como lo muestra la figura 2, junto con las coordenadas planas que se muestran en la tabla 4.

Figura 2. Ubicación punto tomados en campo y polígono UCS-16401
Fuente: SIG Quindío 09/09/2019.

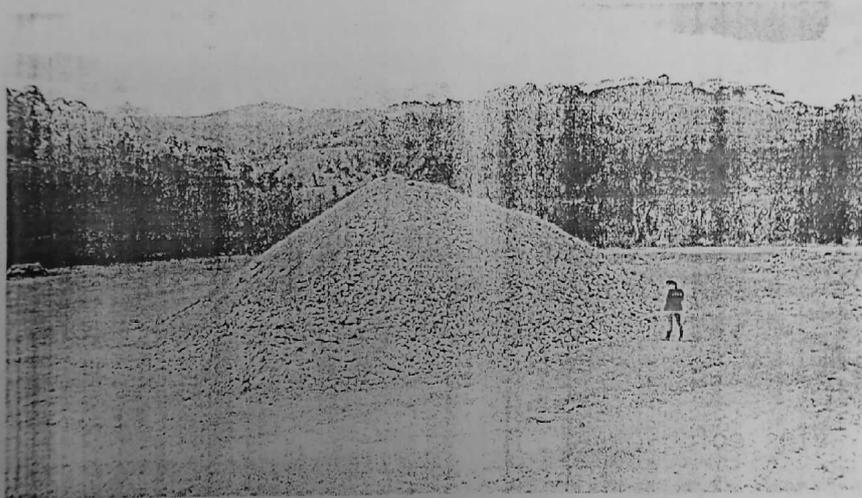
En el lugar de la vista se identificó una pila de material acopiado donde se tomó una coordenada como lo indica la tabla 3, al material se le midió el área con el GPS de la C.R.Q. y fue objeto de Post-proceso, en la Oficina Asesora de Planeación-OAP como lo muestra la figura 4. El área total del material acopiado fue de 212,73 m², con una altura aproximada de 4 m, dando como resultado un volumen de 283,03 m³, basado en las siguientes formulas:

$$r = \sqrt{A/\pi} \quad V = 1/3\pi r^2 h$$

Figura 3. Acopio de material de cantera
Fuente: Mauricio Duque./SRCA-CRQ, 09/09/2019

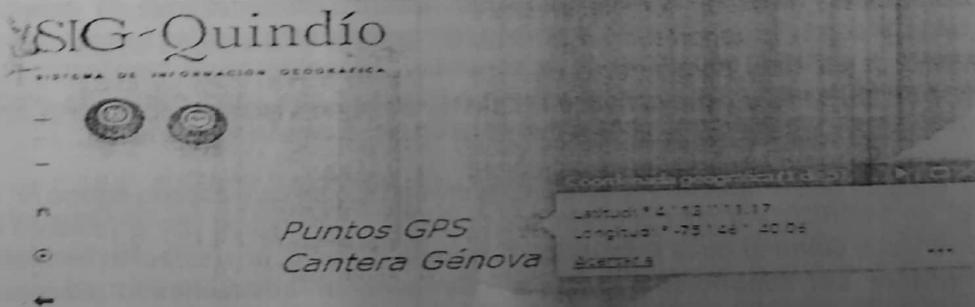
Posteriormente a la ubicación de las coordenadas GPS en la plataforma del SIG-Quindío, se superpusieron filtros de interés ambiental como Paisaje Cultural Cafetero (PCC), Zonificación ley 2da, Reserva Forestal Central, Distritos de Manejo Integrado y títulos mineros como lo muestra la figura 7. En este proceso se identificó que los puntos tomados en la cantera se superponen con los filtros de Paisaje Cultural Cafetero (PCC), Zonificación ley 2da y Reserva Forestal Central.

Figura 7. Ubicación filtros de interés ambiental.
Fuente: SIG Quindío 09/09/2019.

Según lo establecido en los artículos 34 y 35 de la ley 685 de 2001 mencionados anteriormente, y tanto lo evaluado en campo como los datos arrojados por la plataforma del SIG-Quindío, como lo establecido y sugerido en el oficio de C.R.Q. No. 10541 del 18 de julio de 2019, por el cual se dio respuesta al oficio radicado en la C.R.Q. No. 07158 del 05 de julio de 2019. Dicha explotación u extracción de material se considera como ilegal, debido a que no se han presentado ante esta corporación los trámites pertinentes para la solicitud de la licencia ambiental.
