AUTO N° 044 DEL 18 DE MARZO DEL 2020

POR EL CUAL SE INICIA UNA INDAGACIÓN PRELIMINAR Y SE DICTAN OTRAS
DISPOSICIONES

A). Que la SRCA de la CRQ realizó visitas de fechas 10 y 19 de febrero del 2020 consignadas en actas N° 32324 y 34625, respectivamente, por las cuales se emitió el informe técnico con número **CT-SRCA-CSM-001-2020** allegado a esta oficina mediante el comunicado interno N° 136 del 24/02/2020, dicho informe técnico consignó lo evidenciado durante dichas visitas realizadas sobre la margen derecha del río Navarco-sector Puente Navarco Bajo, a la altura de las veredas La Nubia, Navarco Bajo y Canaán, en jurisdicción del municipio de Salento; en atención a una denuncia ciudadana por posibles afectaciones ambientales sobre el río Navarco debido al presunto desarrollo de actividades mineras.

Número de Informe Técnico:	CT-SRCA-CSM-001-2020
Fecha de visita:	10/02/2020 (dd/mm/año) – 19/02/2020
Acta de visita:	32324 - 34625
Fecha de informe:	24/02/2020 (dd/mm/año)
Lugar o sitio:	Margen Derecha Rio Navarco – Sector Puente Navarco Bajo
Vereda:	La Nubia – Navarco Bajo – Canaán
Municipio:	Salento (Quindío)
Motivo de la visita:	Atención Denuncia ciudadana radicada en C.R.Q No. 13

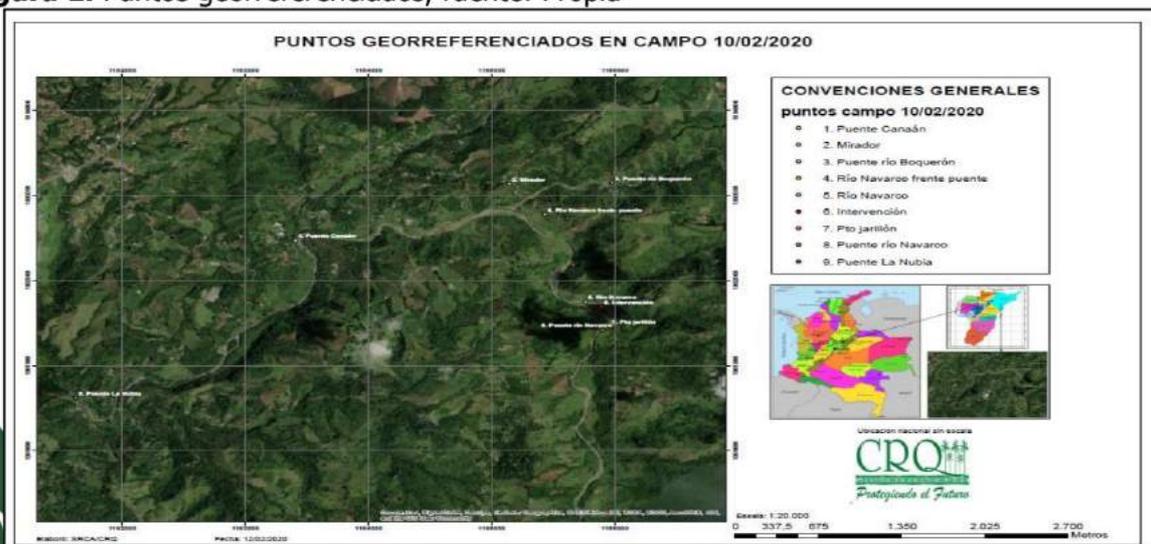
Figura 1. Puntos georreferenciados, fuente: Propia

Con el objetivo de localizar geográficamente los puntos georreferenciados en campo, se produjo el siguiente mapa:

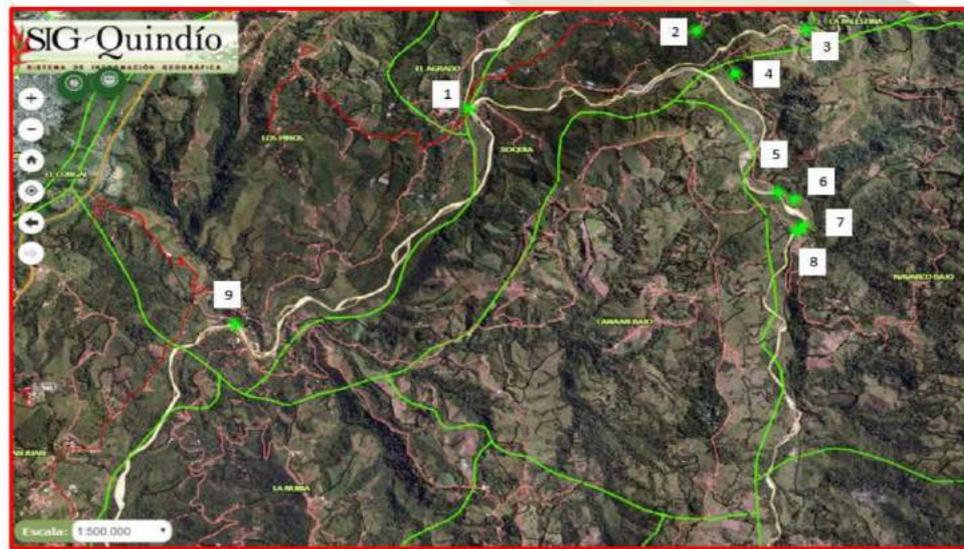
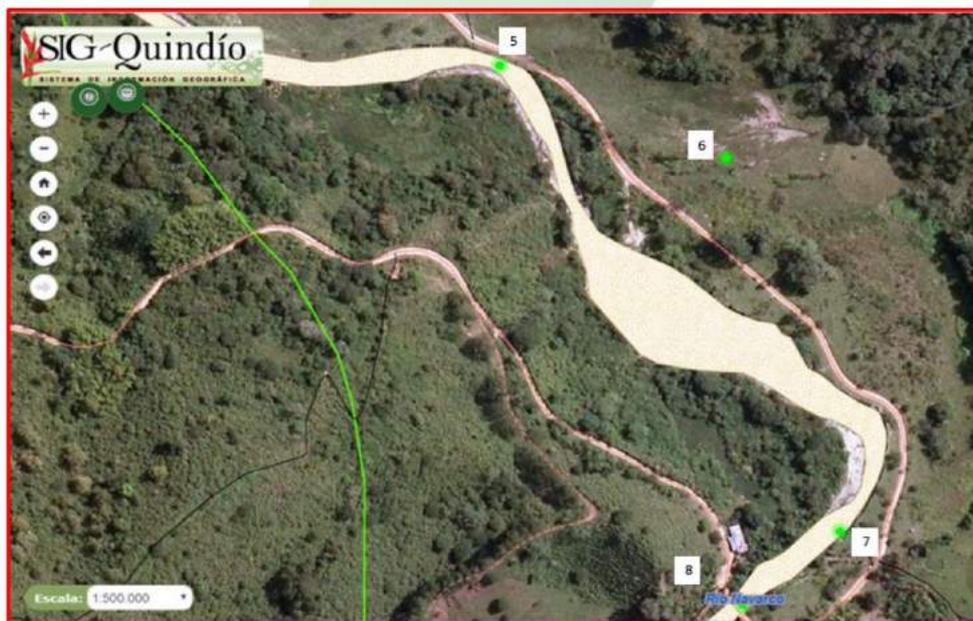
Figura 2. Ubicación 9 puntos georreferenciados Río Quindío – Río Navarco – Río Boquerón, fuente: SIG Quindío.

Así mismo, mediante consulta realizada en el siguiente link <http://190.85.164.56/visor/>, correspondiente a la plataforma SIG Quindío, con fecha de consulta 12/02/2020, se realizó la siguiente superposición con elementos ambientales y culturales de interés:

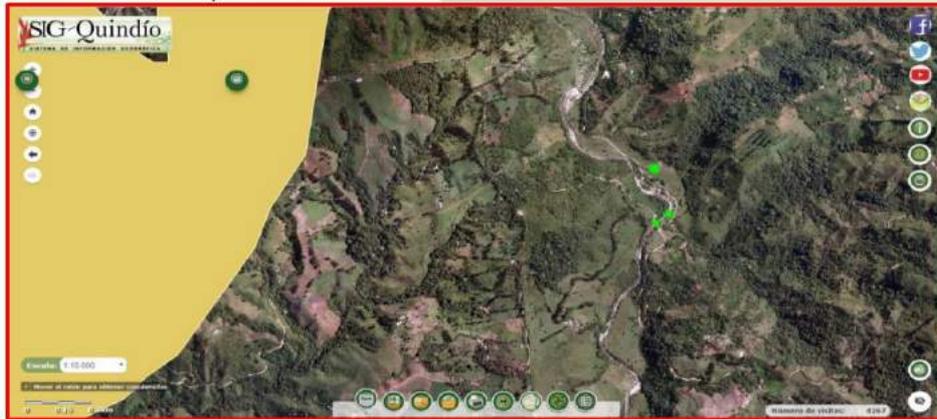
Figura 3. Superposición con áreas de patrimonio cultural-Paisaje Cultural Cafetero-Amortiguación, SIG Quindío.

Teniendo en cuenta que, para este caso particular, el área donde fue realizada la intervención corresponde a los puntos 6-7-8, se prestó especial atención la interacción de los mismos con atributos ambientales de importancia.

De acuerdo con las figuras anteriores, ninguno de estos sitios: puntos 6, 7 y 8 se encuentran superpuestos con títulos mineros - Reserva Forestal Central, Paisaje Cultural Cafetero, sin embargo, éstos se encuentran localizados en el interior del polígono correspondiente al Distrito Regional de Manejo Integral de la Cuenca Alta del Río Quindío DRMI.

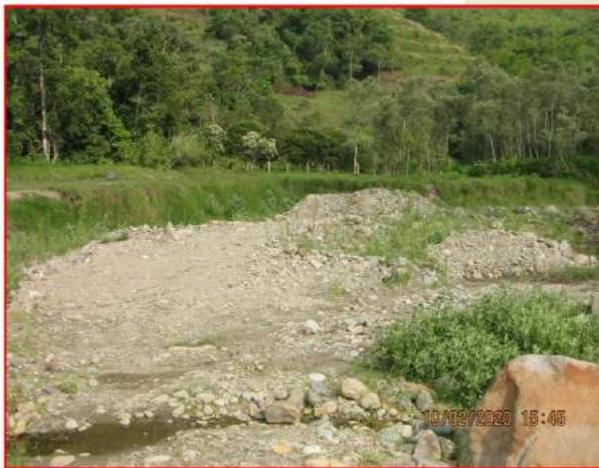
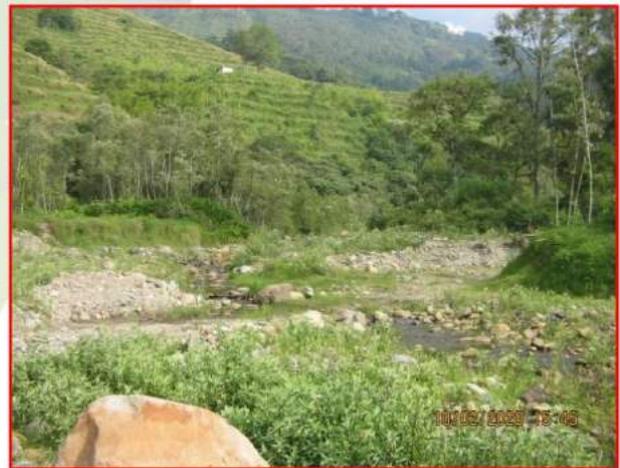
Figura 8. Área de explotación
Fuente: Aranzazu A.SRCA-CRQ, 10/02/2020

De igual forma, se observó acumulación de materiales de construcción (arena-grava) como producto de una explotación a cielo abierto anterior, la cual fue realizada de manera anti técnica y desorganizada.

Punto 6-, adicionalmente se observó descenso considerable del nivel y cauce del río debido a la disminución de las precipitaciones en esta época, lo que ha generado la proliferación y crecimiento de especies vegetales; de manera que, puede inferirse que la construcción de la obra pudo haberse configurado hace más de seis (06) meses aproximadamente. Es importante indicar que, durante el recorrido no se encontró personal, maquinaria o herramienta relacionada con aspectos extractivos mineros.

Punto	Coordenadas		PDOP
	Latitud	Longitud	
Punto 6 – Río Navarco (Intervención)	4°36´35,748”	- 75°37´57,518”	3.61

Esta coordenada pertenece al sitio donde se identificó un área correspondiente a posible explotación, de acuerdo con las dimensiones y características del lugar, es posible establecer que la explotación fue realizada de manera manual y mecanizada; y se encuentra localizada en zona de cauce activo hacia el margen derecho del Río Navarco. En este sitio se observó acopio de material (arena-grava); sin embargo, en el momento de la visita no se encontró personal realizando actividades mineras.

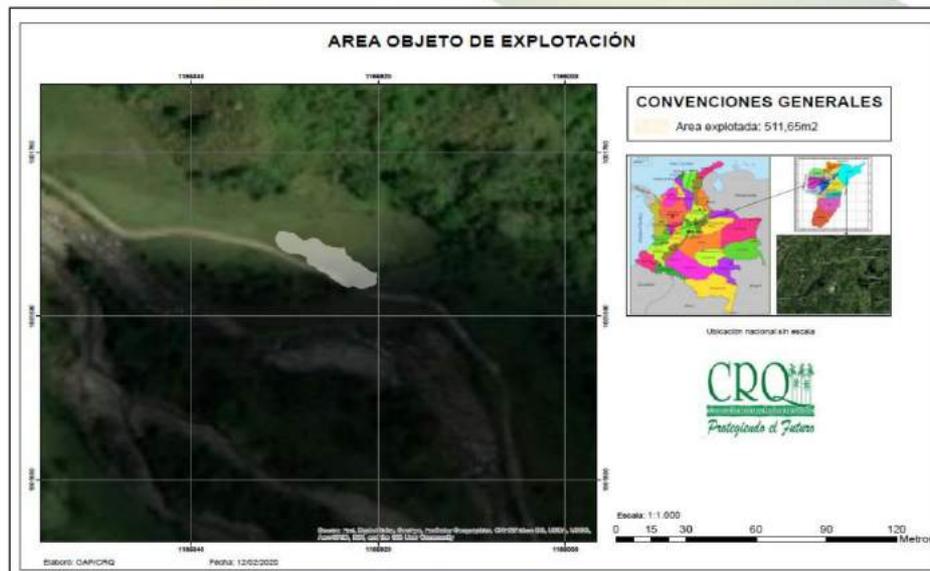
Figura 9. Postproceso Área de explotación
Fuente: OAP-CRQ, 12/02/2020

En campo, fue realizada la medición del área con el objetivo de realizar posterior postproceso y así determinar exactamente el área que fue explotada, obteniendo así un valor correspondiente a **511,65 m²**. (Figura 9).

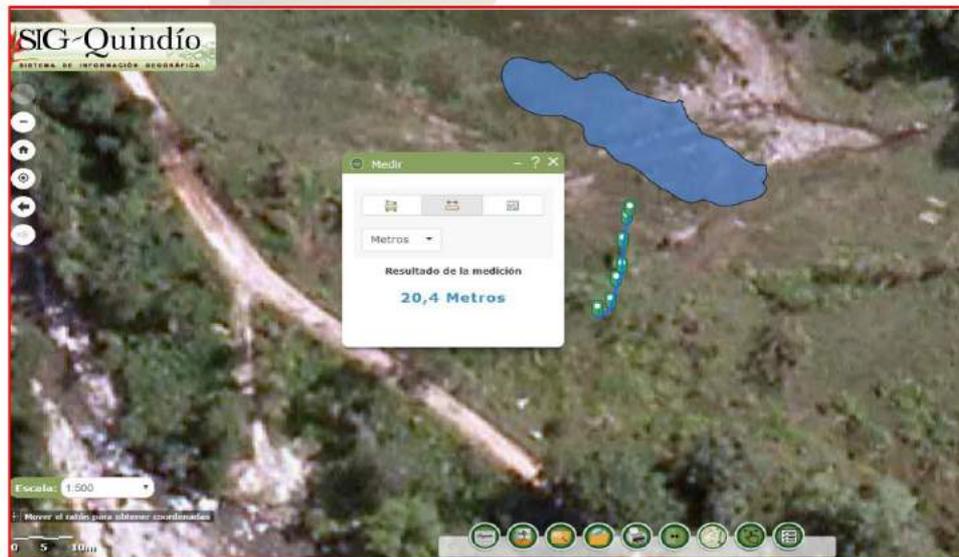
Figura 10. Postproceso zona de acopio de material.
Fuente: OAP-CRQ, 12/02/2020

De igual manera fue medida la distancia aproximada del lugar de acopio de material, obteniendo así un valor de **20.4m**.

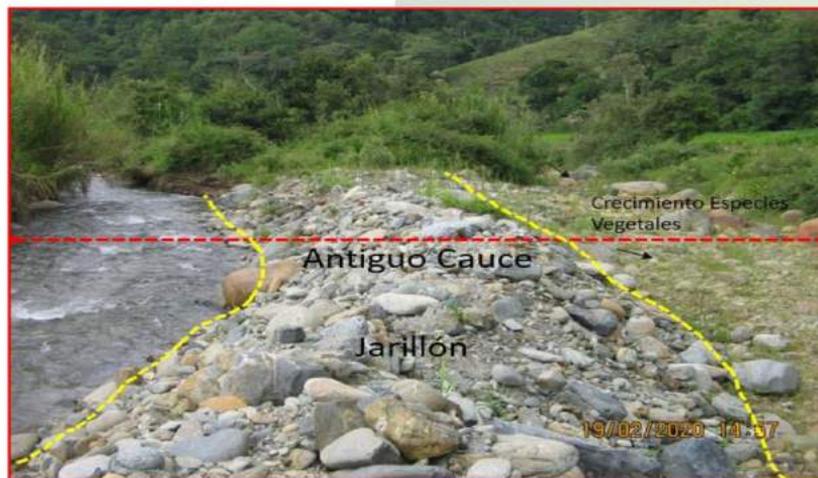
Figura 11. Condiciones actuales área intervenida con obra.
Fuente: Aranzazu A.SRCA-CRQ, 19/02/2020

Es así como dentro del desarrollo de la visita técnica, fue posible evidenciar la construcción de una obra civil, específicamente muro armado en roca de 36 metros lineales de longitud, el cual se encuentra localizado en la parte central del cauce de la fuente hídrica -Río Navarco, conformando un “canal de alivio” que desvía el agua.

PUNTO (7) - JARILLON:

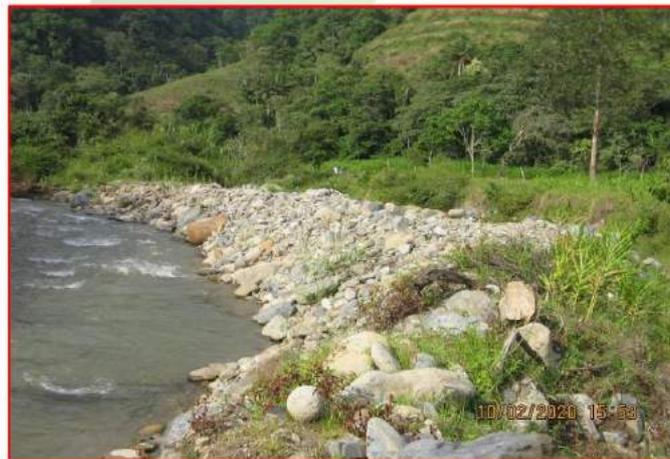
Figura 12. Muro Armado – Jarillón (Vista Lateral)
Fuente: Aranzazu A.SRCA-CRQ, 10/02/2020

Esta coordenada pertenece al punto inicial del muro armado en roca (Jarillón en roca)

Punto	Coordenadas		PDOP
	Latitud	Longitud	
Punto 7 - Punto Jarillón	4°36 '28,275"	- 75°34 '55,401"	1.80

La obra fue construida con materiales del sitio, se desconocen los diseños, estudios y especificaciones relacionados con la conformación del jarillón, se desconoce si la construcción del jarillón se encontraba enmarcada dentro de la gestión del riesgo para la protección marginal de la vía, se desconoce el plan de mantenimiento del Jarillón ante la posibilidad de alguna afectación por la dinámica del río.

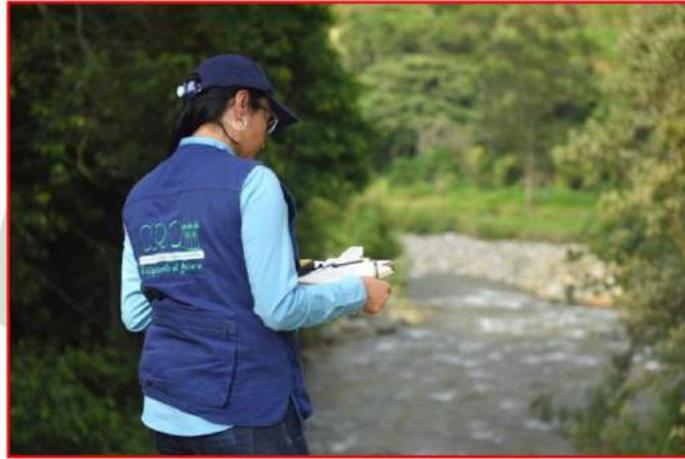
Figura 13. Localización Puente
Fuente: Aranzazu A. SRCA-CRQ, 10/02/2020

Esta coordenada pertenece al puente aguas arriba del Río Navarco localizado aproximadamente a 71.6 metros del punto inicial del jarillón.

Punto	Coordenadas		PDOP
	Latitud	Longitud	
Punto 8 – Puente Rio Navarco	4°36 '26,815"	- 75°34 '57,213"	1,80

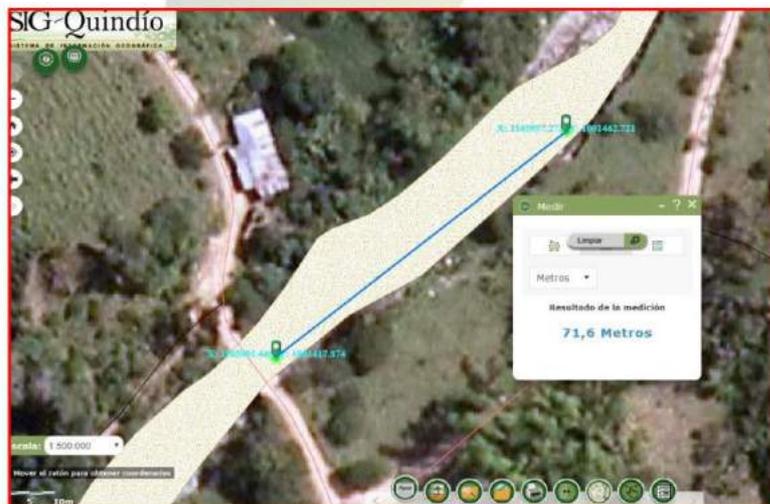
Figura 14. Distancia desde puente y muro
Fuente: Aranzazu A. SRCA-CRQ, 10/02/2020

Distancia aproximada de 71.6 metros entre el puente sobre el Rio Navarco y el punto inicial del Jarillón.

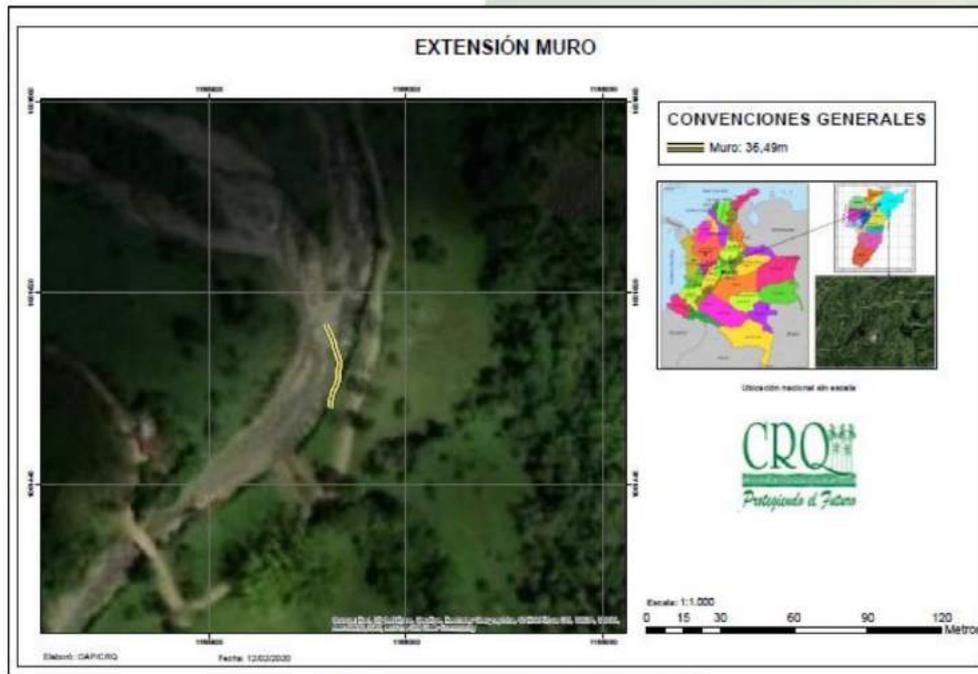
Figura 15. Postproceso extensión jarillón
Fuente: OAP-CRQ, 12/02/2020

Con el propósito de determinar la longitud aproximada del muro, se realizó en campo el respectivo trabajo de georreferenciación a lo largo de esta obra, identificando por medio del postproceso realizado una extensión de **36,49m**.

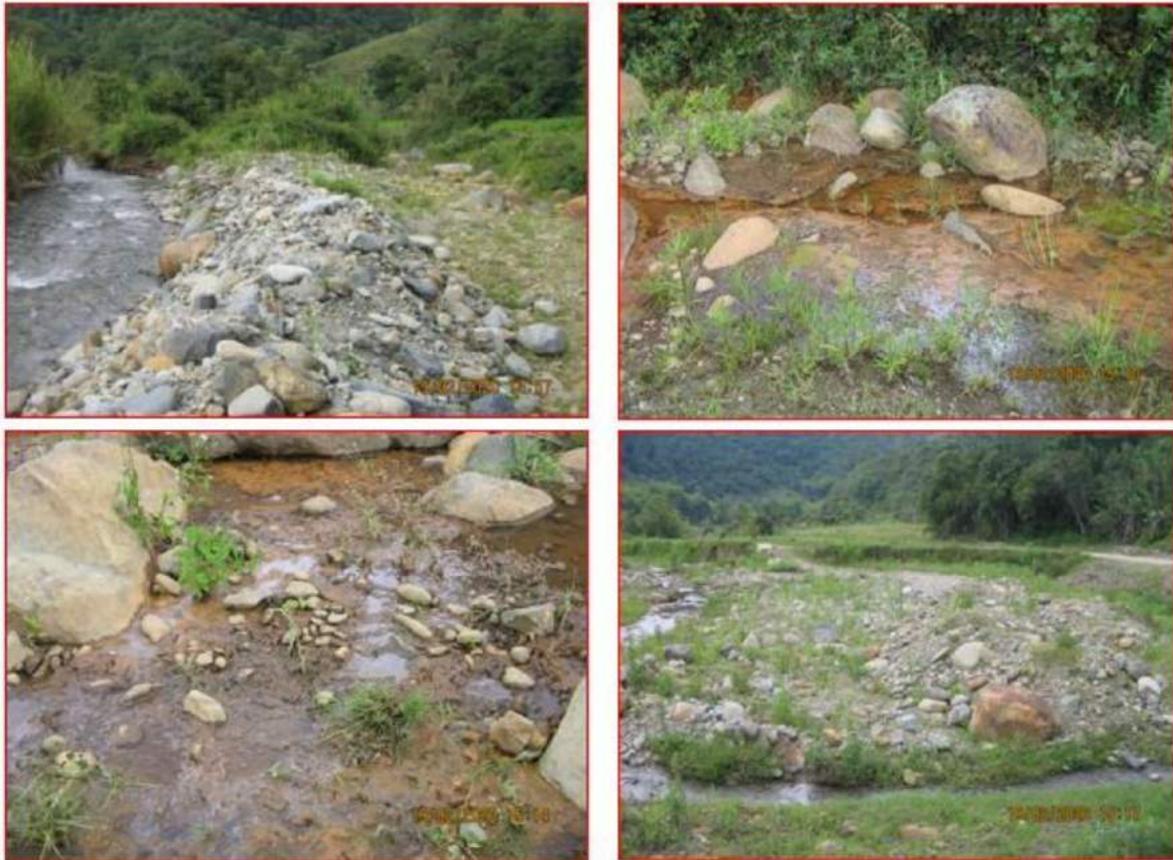
Figura 16. Condiciones actuales del sitio intervenido
Fuente: Aranzazu A. SRCA-CRQ, 19/02/2020

Durante el recorrido realizado por el área de interés, se observó la conformación de un muro armado con sobretamaños (cantos rodados propios del río) y arena con crecimiento de especies vegetales sobre él, el cual se encuentra localizado en la parte central del río Navarco, de igual forma se evidenció que esta obra civil divide la fuente hídrica en dos partes: la primera, localizada hacia el margen izquierdo la cual presenta un caudal y nivel del agua constantes-existe flujo de agua; mientras que la sección localizada hacia el margen derecho presenta un flujo mínimo de agua, por lo que se ha generado crecimiento de especies vegetales. Así mismo, se observaron pequeños empozamientos de agua que junto con el excremento del ganado circundante han generado la proliferación de mosquitos y de olores desagradables.

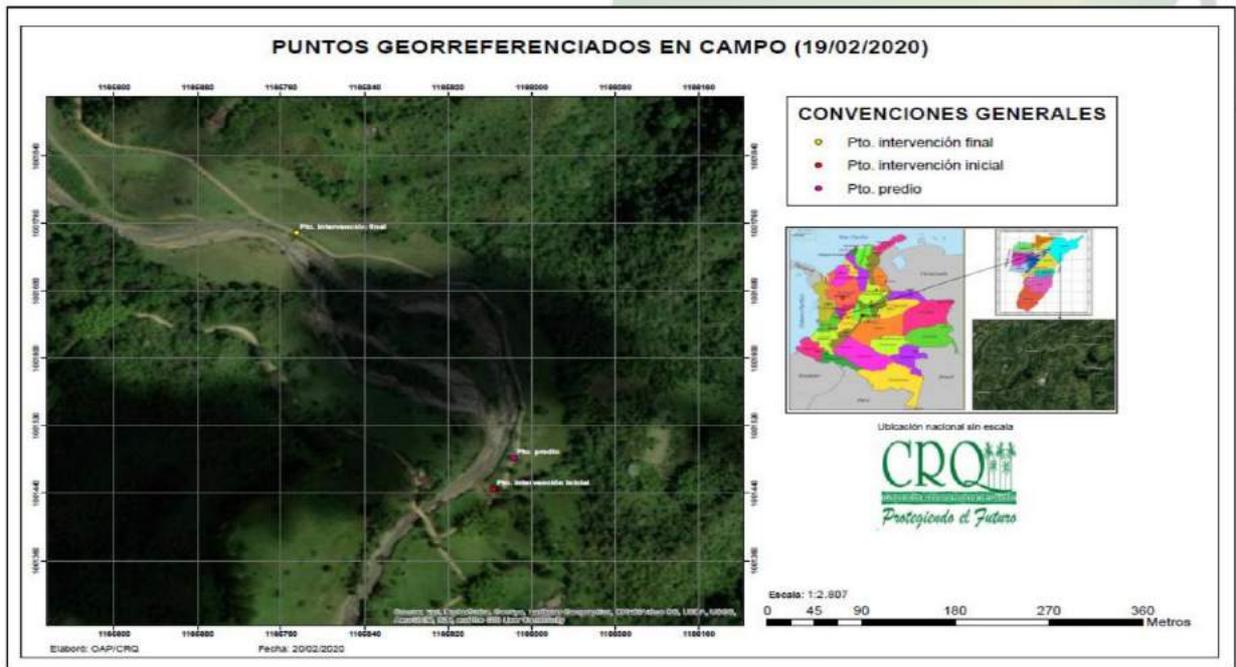
Figura 17. Postproceso puntos georreferenciados en campo
Fuente: OAP-CRQ, 20/02/2020

Puntos identificados Cauce Inactivo por desviación de la Fuente Hídrica.

Punto	Coordenadas		PDOP
	Latitud	Longitud	
Punto A: Punto Inicial Afectación	4°36 '27,690"	-75°34 '55,199"	2,16
Punto B: Punto Final Afectación	4°36 '37,609"	-75°35 '01,290"	2,88

Punto	Coordenadas		PDOP
	Latitud	Longitud	
Punto C: Predio	4°36 '28,911"	-75°34 '54,564"	2,52

La extensión total en longitud del lecho del cauce que se encuentra actualmente expuesto de manera directa en superficie es 427.98mts respectivamente (distancia tomada desde el punto de intervención inicial hasta el punto de intervención final).

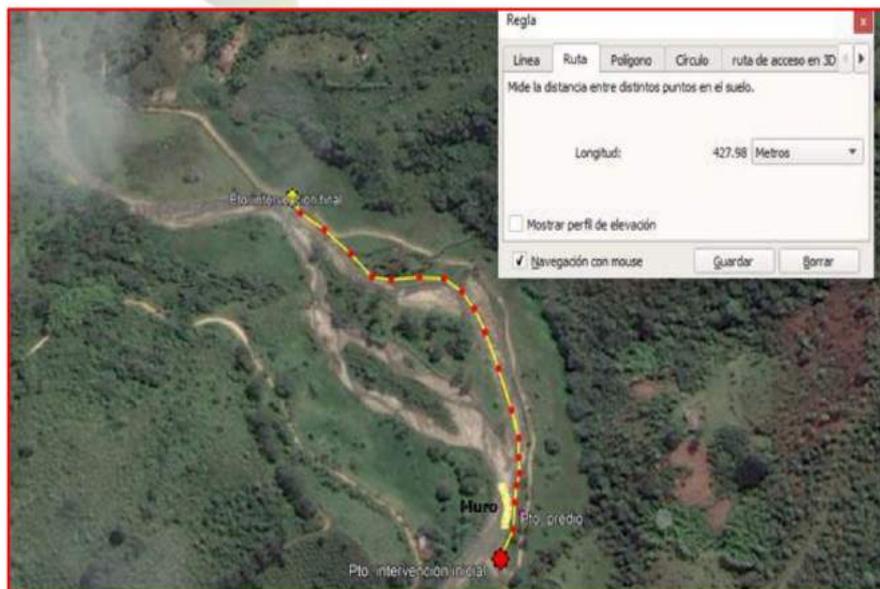
Figura 18. Extensión de intervención
Fuente: Google Earth (fecha img: 03/02/2015) SRCA-CRQ, 20/02/2020

Teniendo como referencia la imagen se puede observar que la dinámica del río para ese entonces (fecha imagen: 03/02/2015) consistía en tener una estribación hacia la margen derecha cercana a la vía localizada en el sector. El río tomaba dos estribaciones bordeando una barra central. Actualmente el cauce del río se encuentra dividido dejando uno de los brazos sin entrada de agua.
