**BOLETIN DE GESTION DEL
RIESGO No 10
Mayo 20 de 2.011**

En cumplimiento de las funciones legales La Corporación Autónoma Regional del Quindío, enmarcadas en la Ley 99 de 1993, continuando con los monitoreos de los eventos ocasionados por los efectos del fenómeno de la Niña y la primera temporada de lluvias y con acciones de mitigación, con el fin de disminuir el riesgo, encontrado que:

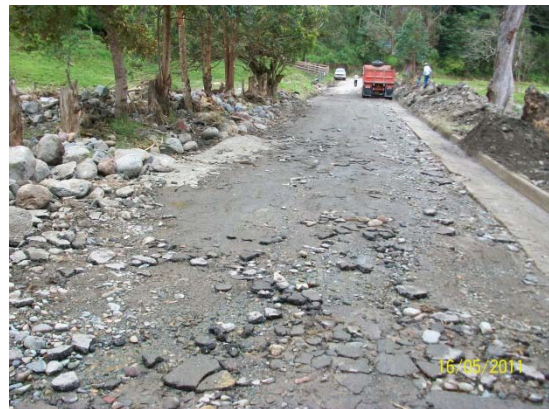
Fotografía 01. Vía Salento- Cócora, sector el Molino

En la vía que conduce a Cócora, en el predio el Molino se presentó un desbordamiento en el costado izquierdo aguas abajo se depositó gran material de roca sedimentaria, ocasionando daños en el potrero que circunda la finca, la razón más influyente es que a unos 15 metros de la finca existe una barra de material que partió el río en dos enviándolo por el costado izquierdo con las consecuencias antes mencionadas.

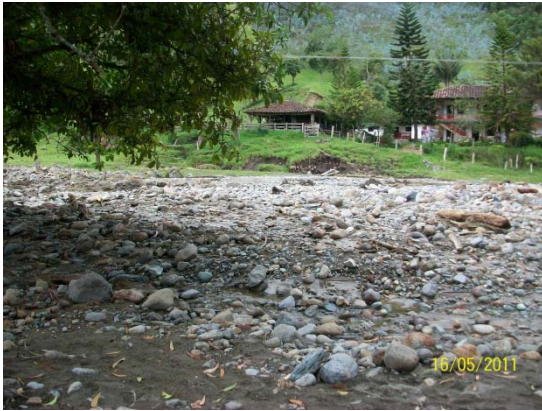
Fotografía 02. Predio el Molino

El segundo punto es 30 metros más abajo de la finca donde la quebrada NN que pasa por el predio el molino ocasionó un taponamiento del boxcoulver logrando que la fuerza del agua afectara en un costado la obra de arte.

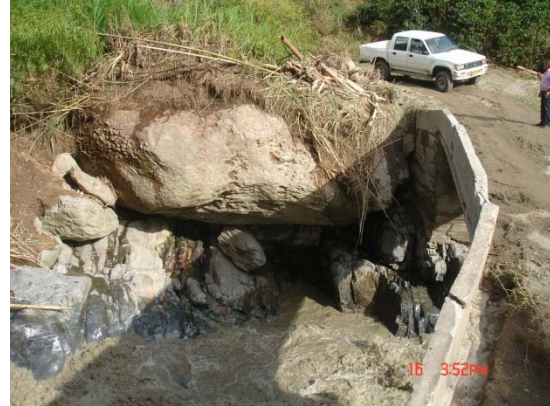
Fotografía 03. Parte alta del puente Guayaquil

En el sector del puente Guayaquil el cual comunica a córdoba con el alto del oso, al parecer sufrió un taponamiento con palizada logrando que el paisaje cambiara abruptamente y a su vez se

desbordara por encima de este afectando la parte alta del puente.

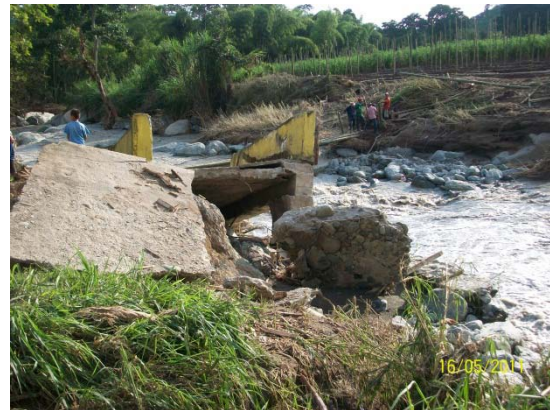
Fotografía 04. Puente sector nisa.

En el sector de la nisa el río se desbordo doblando el puente y recostándolo sobre la margen izquierda aguas abajo.

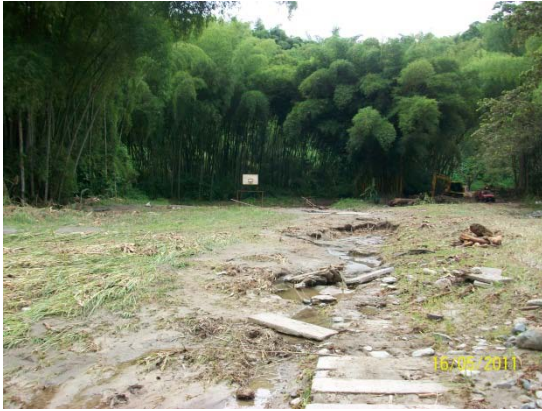
Fotografía 05. Cancha de Baloncesto afectada

A la altura del centro experimental para el estudio del bambú guadua, con el desbordamiento del río se vio afectada la cancha de baloncesto, la malla de seguridad y la vía terciaria.

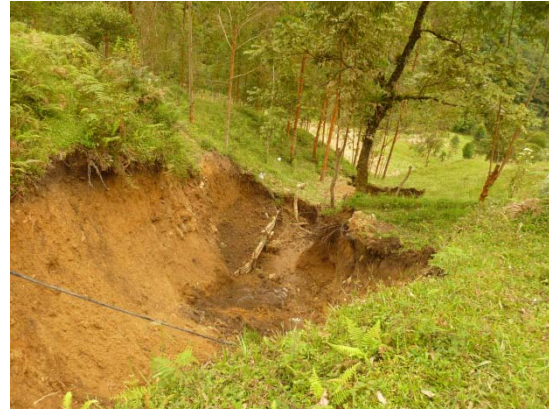
Fotografía 06. Obras de mitigación

Cabe anotar que desde el 12 de Mayo la Corporación se encuentra realizando obras de mitigación en el deslizamiento ubicado en el predio la querencia, vereda la Española, el cual ha afectado la bocatoma de este municipio.
