POR EL CUAL SE INICIA UNA INDAGACIÓN PRELIMINAR Y SE DICTAN OTRAS DISPOSICIONES

**"INFORME TÉCNICO DE CONTROL Y SEGUIMIENTO AMBIENTAL
ATENCIÓN A DENUNIA RADICADA EN C.R.Q. No. 11498 DE 15/10/2019
BARRIO PATIO BONITO BAJO-RÍO QUINDÍO
MUNICIPIO DE ARMENIA (QUINDÍO)
INF-SRCA-CSM-066-2019**

Número de Informe Técnico:	INF-SRCA-CSM-066-2019
Fecha de visita:	22/10/2019 (dd/mm/año)
Acta de visita:	32044
Fecha de informe:	08/11/2019 (dd/mm/año)
Lugar o sitio:	Barrio Patio bonito bajo - Río Quindío
Municipio:	Armenia (Quindío)
Vereda:	Sector La Playita
Motivo de la visita:	Atención a denuncia radicada en C.R.Q. No. 11498 del 15/10/2019.

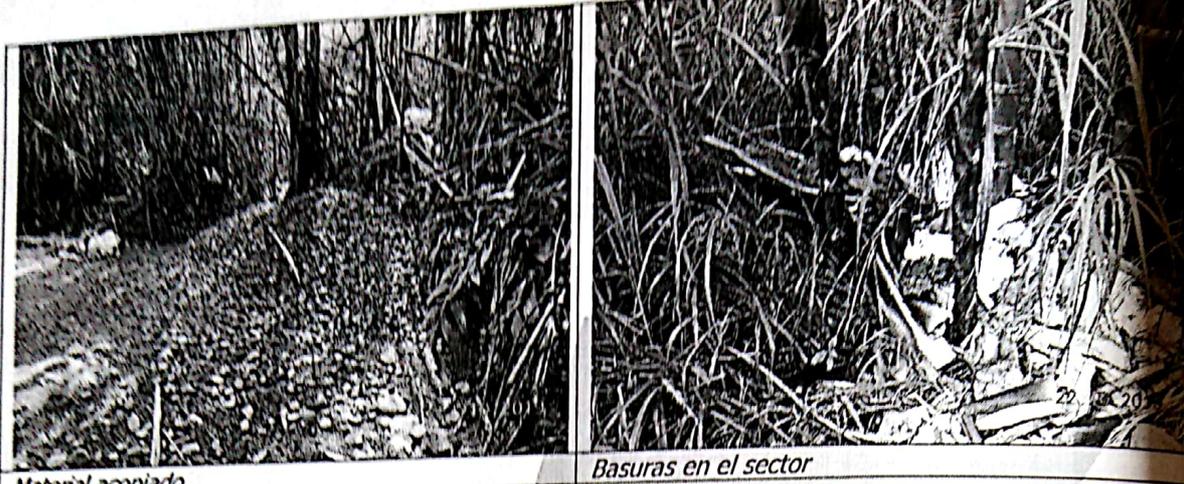
Figura. 2. Imágenes tomadas en el Punto 2.
Fuente: Duque M., SRCA.C.R.Q.22/10/2019

Punto de extracción de material de construcción y afectación a la franja vegetal protectora

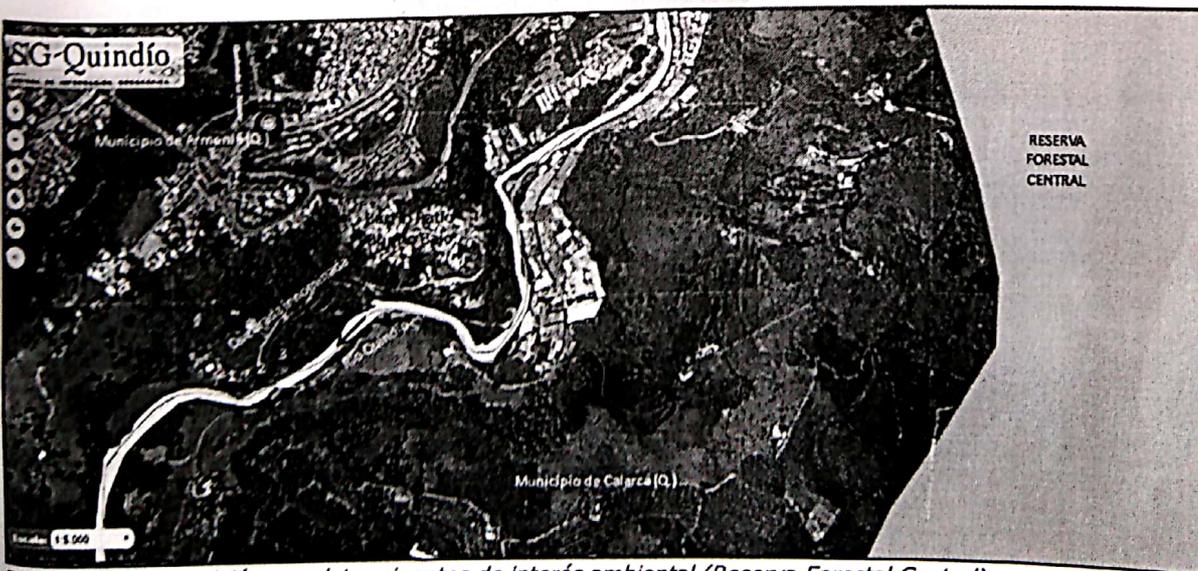
Figura 5. Superposición con determinantes de interés ambiental (Reserva Forestal Central).
Fuente: SIG Quindío.

Posteriormente a la ubicación de las coordenadas geográficas en la plataforma del SIG-Quindío, se superpusieron filtros de interés ambiental como Reserva Forestal Central, Paisaje Cultural Cafetero (PCC) y títulos mineros como lo muestra las figuras N° 4, 5 y 6. En este proceso se identificó que los puntos de explotación minera no se superponen con los filtros de títulos mineros ni Reserva Forestal Central, pero si se encuentran superpuestos con Paisaje Cultural Cafetero (PCC), zona (P) Principal.
