**RESOLUCION No. 1361 DEL 06 DE JUNIO DE 2023**  
**ARMENIA QUINDIO,**

**"POR MEDIO DE LA CUAL SE NIEGA UN PERMISO DE VERTIMIENTO DE AGUAS RESIDUALES DOMÉSTICAS PARA UNA (1) VIVIENDA QUE SE PRETENDE CONSTRUIR EN EL PREDIO DENOMINADO 1) EL DIAMANTE UBICADO EN LA VEREDA EL VERGEL DEL MUNICIPIO DE FILANDIA (Q) Y SE ADOPTAN OTRAS DISPOSICIONES"**

**CONCEPTO TÉCNICO DE NEGACION PARA TRÁMITE DE PERMISOS DE VERTIMIENTOS - CTPV- 152- 2023**

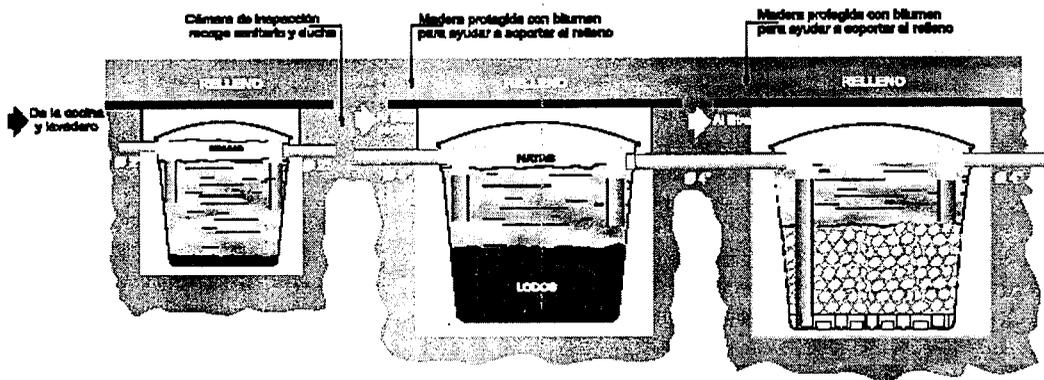
Tanque séptico: En memoria de cálculo y planos se muestra que el tanque séptico corresponde a un tanque cónico prefabricado convencional en polietileno de alta resistencia con dimensiones de 1.65m de diámetro y 1.07m de profundidad útil, con un volumen final fabricado de 2000 Litros

Filtro Anaerobio de Flujo Ascendente FAFA: En memoria de cálculo y planos se muestra que el Filtro FAFA corresponde a un tanque cónico prefabricado convencional en polietileno de alta resistencia con dimensiones de 1.65m de diámetro y 1.07m de profundidad útil, con un volumen final fabricado de 2000 Litros, el cual tendrá rosetones plásticos como medio filtrante.

Imagen 1. Esquema corte de Tanque Séptico y FAFa.

Las memorias técnicas de diseño presentadas proponen un STARD en prefabricado convencional que según memoras de cálculo y diseño del sistema no supe el volumen mínimo requerido para el sistema, la disposición final Será a campo de infiltración. Y además no se aporta la documentación técnica del sistema séptico de la vivienda construida evidenciada en el Sig-Quindío.

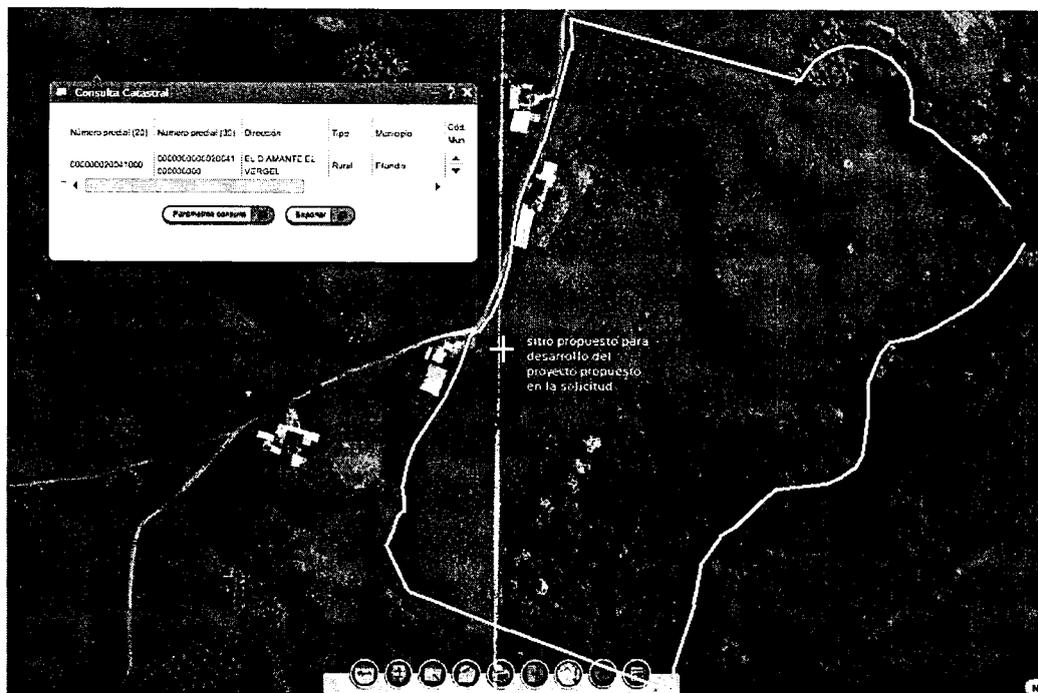
Imagen 2. Localización del predio. Tomado del SIG Quindío.

Según lo observado en el SIG Quindío se evidencia que el predio posee un área de 128639.04m<sup>2</sup>. Se encuentra fuera de los polígonos de Distritos de Conservación de Suelos (DCS) y del Distrito Regional de Manejo Integrado de la Cuenca Alta del Río Quindío (DRMI), así como del polígono de reserva forestal central y la zonificación ley 2<sup>da</sup>. Tampoco se observa curso de agua superficial cercano al predio, pero a más de 30m de distancia del punto de infiltración al suelo igualmente se recomienda que el sistema de disposición final del STARD debe ubicarse después de los 30 m de protección de cuencas hidrográficas, con respecto a puntos de infiltración.

También se evidencia que dentro del polígono del predio hay construida una vivienda, de la cual en la documentación técnica presentada para a solicitud

no se incluyó, y se desconoce cómo se le da tratamiento a las aguas residuales generadas en dicha vivienda.

Se evidencia que del 100% del predio, un 65% aproximadamente se encuentra ubicado en suelos con capacidad de uso clase 6. Y es en este donde se encuentra la vivienda evidenciada en el sigQuindio y donde se proyecta la infiltración al suelo de la documentación técnica presentada para la vivienda a construir, y En el aproximadamente 35% restante, se encuentra ubicado en suelos con capacidad de uso clase 7.

Al no haber claridad en el manejo y saneamiento de las aguas residuales generadas en la vivienda construida evidenciada en el SIG Quindío, no se puede evaluar las condiciones de saneamiento de dicha vivienda. Por otra parte, los módulos propuesto como tratamiento de las aguas residuales generadas en la vivienda por construir propuesta presentan falencias frente a la capacidad propuesta, por tanto, se determina que **No Se Puede** avaar el STARD propuesto como solución de tratamiento de las aguas residuales generadas en el predio.
