**"POR MEDIO DEL CUAL SE NIEGA UN PERMISO DE VERTIMIENTO DE AGUAS RESIDUALES DOMÉSTICAS PARA UNA VIVIENDA CAMPESTRE CONSTRUIDA EN EL PREDIO 1) LT LT 28 (CONJUNTO CAMPESTRE ENCENILLOS DEL MANANTIAL CASA 28 VEREDA SAN ANTONIO DEL MUNICIPIO DE CIRCASIA Y SE ADOPTAN OTRAS DISPOSICIONES"**

**RESOLUCIÓN No. 2648**  
**ARMENIA QUINDIO, 10 DE OCTUBRE DE 2023**

**"CONCEPTO TÉCNICO DE TRÁMITE DE PERMISOS DE VERTIMIENTOS**  
**CTPV: 304 de 2023**

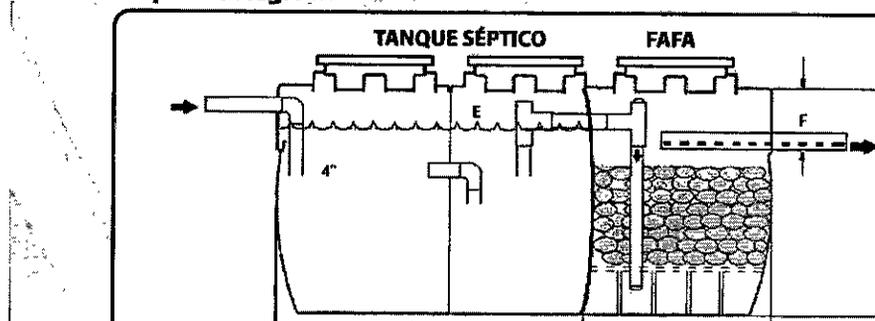
Imagen 1. Esquema corte de Tanque Séptico y FAFA.

Tanque séptico y Filtro Anaerobio de Flujo Ascendente FAFA: En memoria de cálculo y planos se muestra que el tanque séptico es en prefabricado integrado de alta resistencia, el cual posee dimensiones de 1.14m de Ø (Diámetro), y 2.30m de longitud, con un volumen final fabricado de 2000 Litros.

**Sistema Séptico Integrado**

Las aguas residuales domésticas (ARD), generadas en la vivienda se conducen a 1 Sistema de Tratamiento de Aguas Residuales Domésticas (STARD) en prefabricado integrado de polietileno de alta resistencia, compuesto por trampa de grasas, tanque séptico y filtro anaeróbico y como sistema de disposición final un pozo de absorción, con capacidad calculada hasta para máximo **8 contribuyentes permanentes**.
