"POR MEDIO DEL CUAL SE NIEGA UN PERMISO DE VERTIMIENTO DE AGUAS RESIDUALES DOMÉSTICAS PARA UNA VIVIENDA CAMPESTRE CONSTRUIDA EN EL PREDIO 1) LT LT 26 (CONJUNTO CAMPESTRE ENCENILLOS DEL MANANTIAL CASA 26 VEREDA SAN ANTONIO DEL MUNICIPIO DE CIRCASIA Y SE ADOPTAN OTRAS DISPOSICIONES"

RESOLUCIÓN No.2712 ARMENIA QUINDIO, 19 DE OCTUBRE DE 2023

'CONCEPTO TÉCNICO PARA TRÁMITE DE PERMISO DE VERTIMIENTO CTPV-296-2023

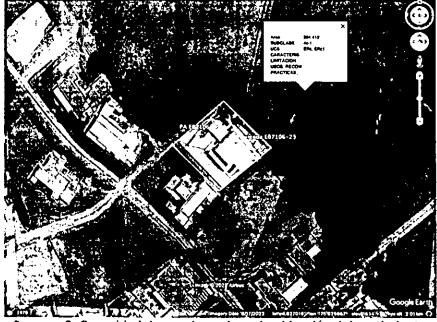
Imagen 2. Capacidad de uso de suelo en la ubicación del vertimiento Fuente: Google Earth Pro

Según lo observado en Google Earth Pro, se evidencia que el punto de descarga se encuentra por fuera de polígonos de Suelos de Protección Rural y de Áreas y Ecosistemas Estratégicos. Además, se evidencia que dicho punto se encuentra ubicado sobre suelo con capacidad de uso agrológico 4c-1 (ver Imagen 2). No se observaron nacimientos ni drenajes superficiales en el área de influencia directa de la disposición final.
