## RESOLUCION No. 3088

**"POR MEDIO DEL CUAL SE NIEGA UN PERMISO DE VERTIMIENTO DE AGUAS RESIDUALES DOMÉSTICAS PARA LA FONDA LA FLORESTA CONSTRUIDA EN EL PREDIO LA FLORESTA UBICADO EN LA VEREDA BOQUERON DEL MUNICIPIO DE SALENTO Y SE ADOPTAN OTRAS DISPOSICIONES"**

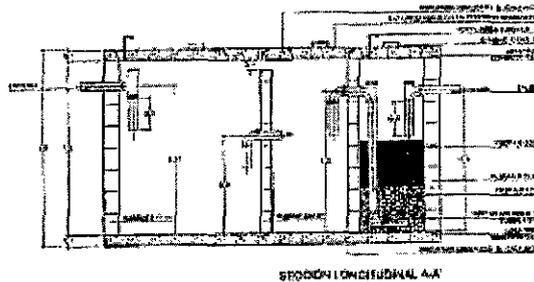
Imagen 1. Esquema corte de Tanque Séptico y FAFA.

Tanque séptico: En memoria de cálculo y planos se muestra que el tanque séptico es tipo comité de cafeteros en material de mampostería, el cual posee un solo compartimiento con dimensiones de 2.0m de ancho X 4.0m de largo X 2.0m de altura, con un volumen final construido de 16000 Litros el cual es superior al mínimo requerido.

Filtro Anaerobio de Flujo Ascendente FAFA: En memoria de cálculo y planos se muestra que el Filtro FAFA, corresponde a un tanque en material de mampostería de doble compartimento, el cual posee dimensiones de 2.0m de ancho X 2.0m de largo X 2.0m de altura útil, con un volumen final construido de 8000 Litros C/u, el cual es superior al mínimo requerido.
