**RESOLUCIÓN No. 2053 DEL QUINCE DE SEPTIEMBRE DE 2025, ARMENIA  
QUINDÍO**

**"POR MEDIO DE LA CUAL SE NIEGA UN PERMISO DE VERTIMIENTO DE AGUAS  
RESIDUALES DOMÉSTICAS PARA UNA VIVIENDA QUE SE PRETENDE  
CONSTRUIREN EL PREDIO DENOMINADO 1) LA YE UBICADO EN LA VEREDA  
BARCELONA BAJA DEL MUNICIPIO DE CIRCASIA (Q) Y SE ADOPTAN OTRAS  
DISPOSICIONES"**

**CONCEPTO TÉCNICO PARA TRÁMITE DE PERMISOS DE VERTIMIENTOS  
CTPV: 240 - 25**

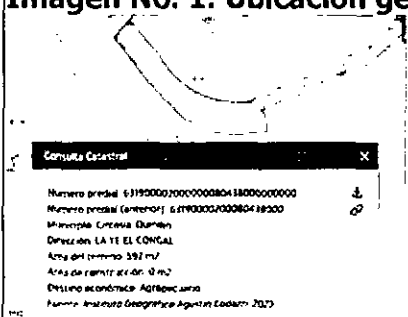
| Imagen No. 1. Ubicación general del Predio | |

| Fuente: GEOPORTAL IGAC, 2023 | |

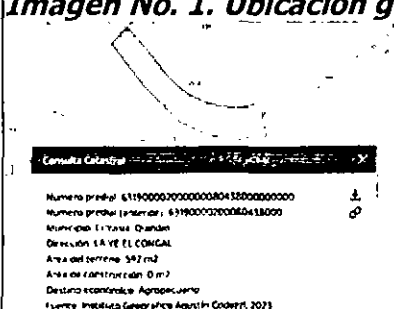
| INFORMACIÓN GENERAL DEL VERTIMIENTO | |
|---|---|
| <p>Consulta Catastral</p> <p>Numero predio: 631900002000804380000000<br/>Numero predio (sin decimales): 63190000200080438000<br/>Municipio: La Ye El Conchal<br/>Dirección: LA YE EL CONCAL<br/>Área del terreno: 592 m²<br/>Área de construcción: 0 m²<br/>Destino: Edificación: Agropecuaria<br/>Fuente: Instituto Geográfico Agustín Codazzi, 2023</p> <p>Fuente: GEOPORTAL IGAC, 2023</p> | |

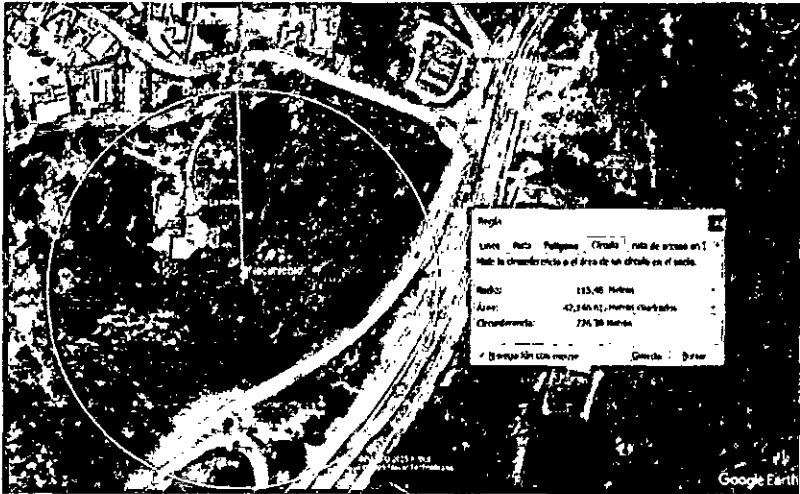
Imagen 4. Nacimiento evidenciado en campo  
Fuente: Google Earth Pro y SIG QUINDÍO

Por otra parte, según el SIG QUINDÍO y Google Earth Pro, en el predio se identifica un nacimiento, por tanto, se analiza en campo la existencia este el día 06 de junio de 2025

ubicándolo en las coordenadas 4°35'6.76"N 75°38'37.85"O, tal como se observa en la Imagen 4. Para ello se tiene en consideración las disposiciones establecidas en el Decreto 1449 de 1977 compilado en el artículo 2.2.1.1.18.2 del Decreto 1076 de 2015 "Áreas forestales protectoras"

Por lo tanto, al medir un radio de 100 metros a partir de la ubicación del nacimiento, se evidencia que la infraestructura generadora del vertimiento (proyectada) y el vertimiento (proyectado) se ubican **FUERA** de Áreas Forestales Protectoras.

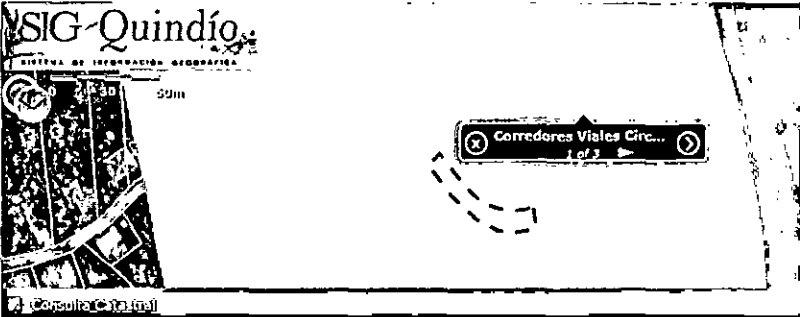
Imagen 5. Corredor Vial de Primer Orden Circasia  
Fuente: SIG QUINDÍO

Según lo evidenciado en el SIG QUINDÍO, tal como se muestra en la Imagen 5 el predio se encuentra sobre el Corredor Vial de Primer Orden Circasia, por lo cual se entiende que el predio se encuentra sobre suelo suburbano.
