La Corporación Autónoma Regional del Quindío, dentro de las acciones que adelanta en Pro de la Gestión del Riesgo de Desastres y el Cambio Climático, apoya las labores institucionales que contribuyen a la sostenibilidad ambiental del territorio. Para lo cual, viene implementando la estrategia de difusión de información sobre la gestión del riesgo, a través de la generación de boletines informativos en esta temática.

**BOLETÍN DE GESTIÓN DEL RIESGO No. 01  
MES DE FEBRERO DE 2018**

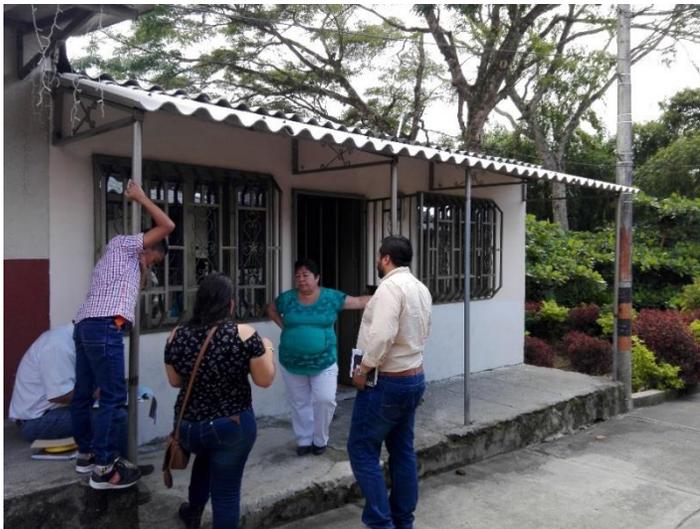
**PROBLEMÁTICA: ARBOL DE ESPECIE SAMAN CON RAMIFICACION EXCESIVA QUE AMENAZA A VIVIENDA POR DESPRENDIMIENTO DE PARTES**

**VALORACION DEL RIESGO MANEJO FORESTAL POR PODA**

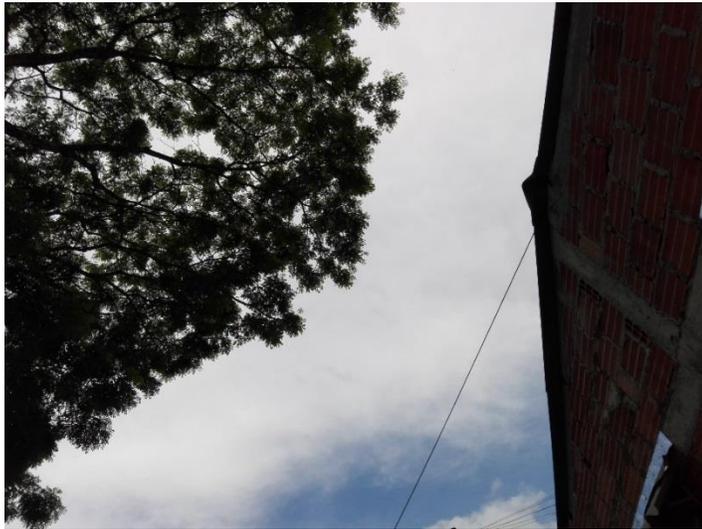
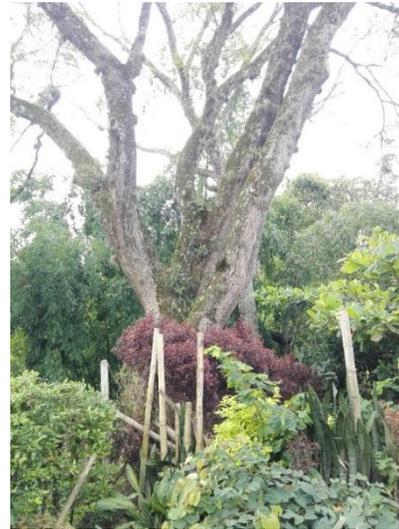
**2. VISITA SEGÚN RADICADO N°: 11337**

**PROBLEMÁTICA: AMENAZA POR INDIVIDIO FORESTA DE ESPECIE PALMA DE BOTELLA QUE SE ENCUENTRA DESEQUILIBRADA**

VALORACION DEL RIESGO INDIVIDUO FORESTAL TUVO MANEJO POR CONCEPTO DE TALA, DEBIDO A LA AMENEZA QUE PRESENTABA CON RESPECTO A UNA DE LAS INFRAESTRUCTURAS HABITACIONALES DEL PREDIO.

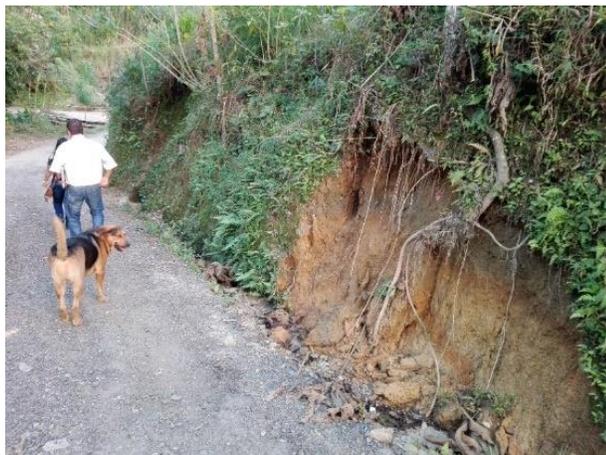
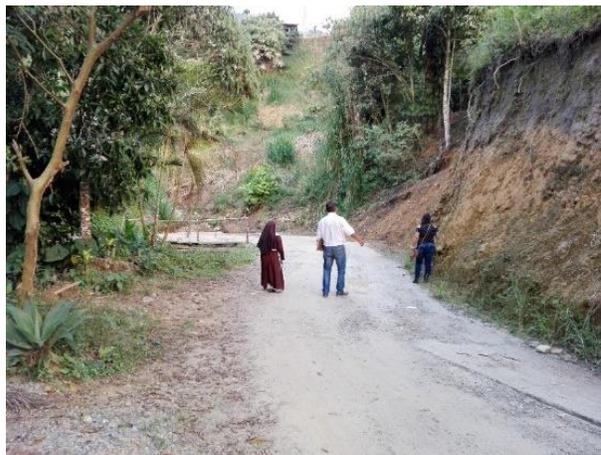
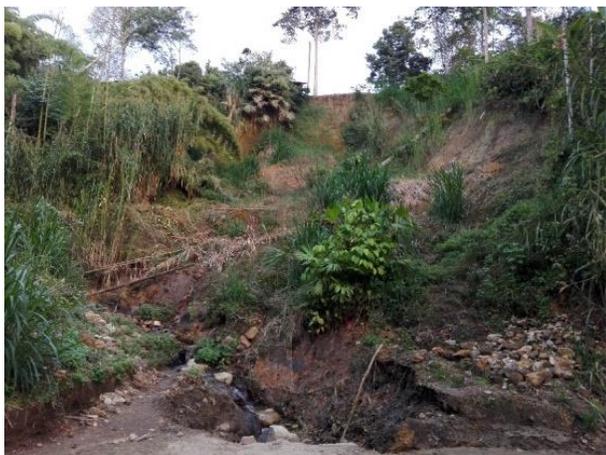
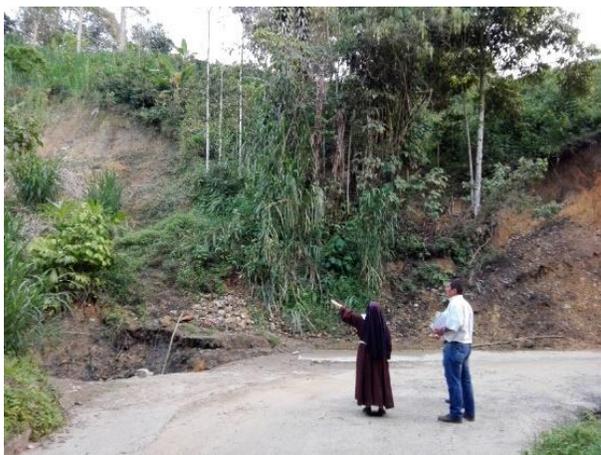
**5. VISITA SEGÚN RADICADO N°: 827**

**VALORACION DEL RIESGO:** ÁRBOL OCACIONANDO DAÑOS A LA COMUNIDAD DEL BARRIO SALVADOR ALLENDE

**OBSERVACIONES:** DEBIDO A LAS CONDICIONES EVIDENCIADAS EN EL INDIVIDUO, SE DETERMINÓ UN RIESGO POTENCIAL DE VOLCAMIENTO HACIA LA VÍA DE ACCESO, DEBIDO A LA

ESTABILIDAD AFECTADA POR INTERVENCIÓN ANTRÓPICA, OCACIONANDO VULNERABILIDAD EN EL FUSTE Y ESTADO FITOSANITARIO DEL MISMO.

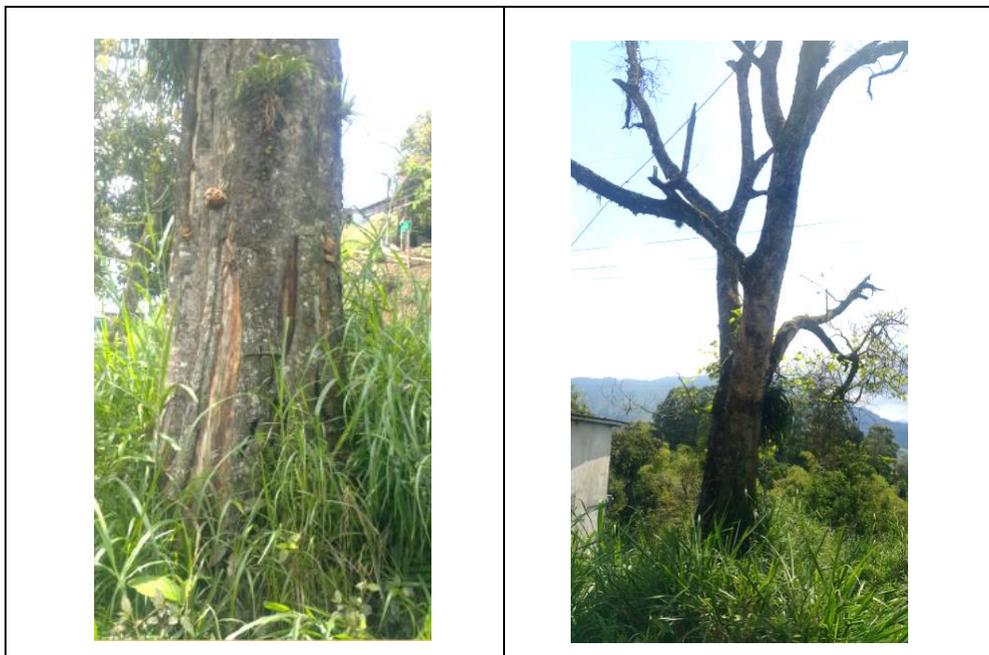
**6. VISITA SEGÚN RADICADO N°: 0032**

**VALORACION DEL RIESGO:** SE REALIZARON LAS SIGUIENTES OBSERVACIONES, ACORDE A LA PROBLEMÁTICA DEL PETICIONARIO, SOBRE AMENAZA DE ÁRBOL CARACOLÍ QUE PUEDE OCACIONAR DAÑOS Y OBSTACULIZAR LA VÍA DE ACCESO PRINCIPAL.

**OBSERVACIONES:** DEBIDO A LAS CONDICIONES EVIDENCIADAS EN EL INDIVIDUO, SE DETERMINÓ UN RIESGO POTENCIAL DE VOLCAMIENTO HACIA LA VÍA DE ACCESO PRINCIPAL, DEBIDO A LA ESTABILIDAD AFECTADA POR CONDICIONES ACTUALES DEL SUELO, OCACIONANDO VULNERABILIDAD EN LA RAÍZ POR PROCESOS EROSIVOS QUE SE GENERARÁN CADA VEZ QUE SE PRESENTEN FUERTES LLUVIAS; POR LO ANTERIOR Y SEGÚN MORFOLOGÍA IDENTIFICADA EL INDIVIDUO PRODUCE PRESIÓN SOBRE LADERA Y POR SU INCLINACIÓN Y FRONDOSIDAD SE PUEDE GENERAR DESPRENDIMIENTO DE ÉSTAS CERCANAS A ACCESO.

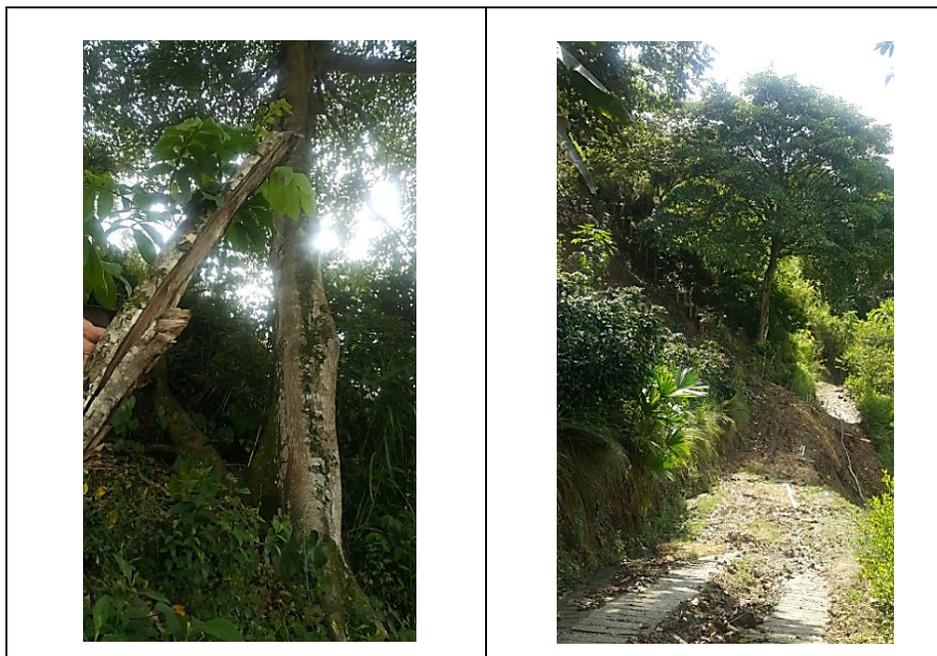
**7. VISITA SEGÚN RADICADO N°: 0722**

**PROBLEMÁTICA: A LA PROBLEMÁTICA DEL PETICIONARIO, SOBRE ESTUDIAR EL RIESGO DEL ÁRBOL QUE PUEDE OCASIONAR A LA COMUNIDAD RESIDENTE DEL SECTOR:**

**VALORACION DEL RIESGO: DEBIDO A LAS CARACTERÍSTICAS QUE SE OBSERVARON EN EL INDIVIDUO, ÉSTE GENERA RIESGO DE DESPRENDIMIENTO DE PARTES AÉREAS, CERCA DE ZONA DE CONSTANTE FLUJO PEATONAL COMO VEHICULAR.**

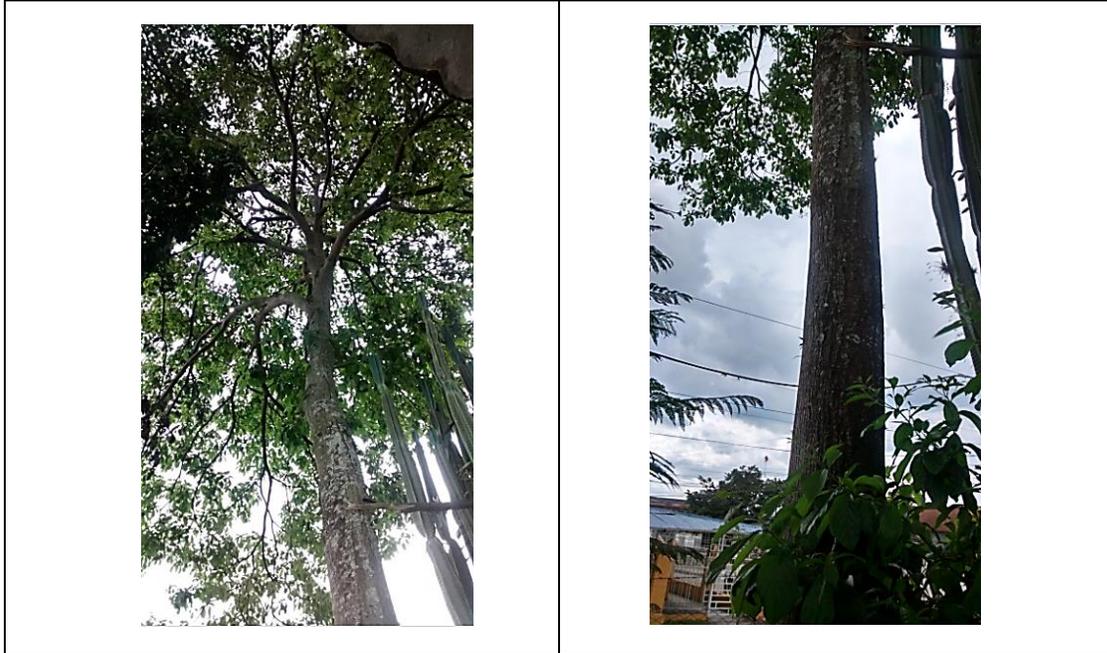
**7. VISITA SEGÚN RADICADO N°: 0190**

**PROBLEMÁTICA:** ÁRBOL OCASIONANDO DAÑOS SOBRE EL ANDÉN Y ZONA DE ACCESO AL EDIFICIO Y PARQUEADEROS

**VALORACION DEL RIESGO:** DEBIDO A LAS CONDICIONES EVIDENCIADAS EN EL INDIVIDUO, SE DETERMINÓ UN RIESGO DE DESPRENDIMIENTO DE PARTES AÉREAS SOBRE VÍA DE ACCESO PRINCIPAL VEHICULAR Y PASO PEATONAL, DEBIDO A SU FRONDOSIDAD Y UBICACIÓN POCO ADECUADA DEL ESPACIO PÚBLICO.

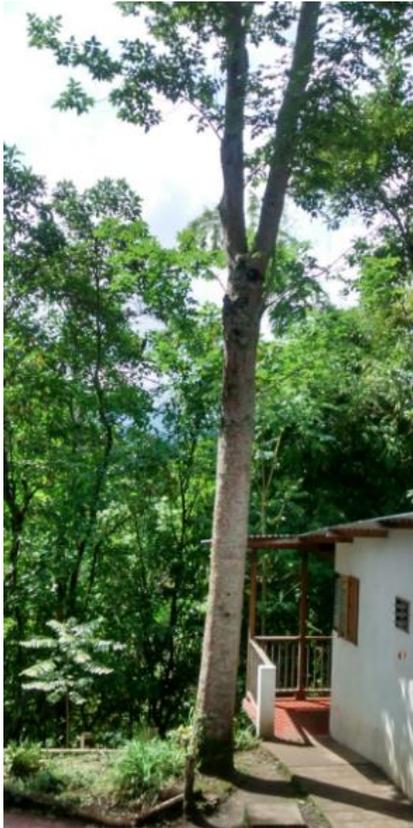
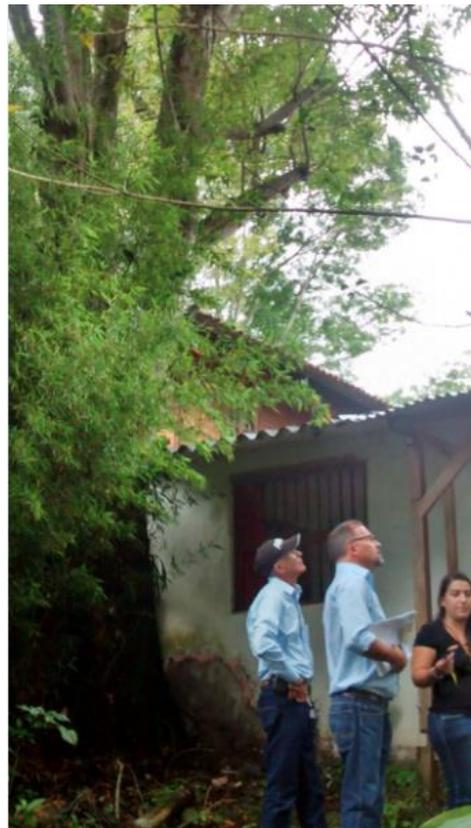
**10. VISITA SEGÚN RADICADO N°: 478**

**PROBLEMÁTICA: SOBRE ÁRBOL QUE REQUIERE PODA:**

**VALORACION DEL RIESGO:** DEBIDO A LAS CONDICIONES EVIDENCIADAS EN EL INDIVIDUO, SE DETERMINÓ UN RIESGO DE DESPRENDIMIENTO DE PARTES AÉREAS DEL ÁRBOL HACIA LA VÍA DE ACCESO Y CERCA DE TRÁNSITO DE PEATONES Y RESIDENTES DEL SECTOR, ADEMÁS DE LA INFRAESTRUCTURA ALEDAÑA.

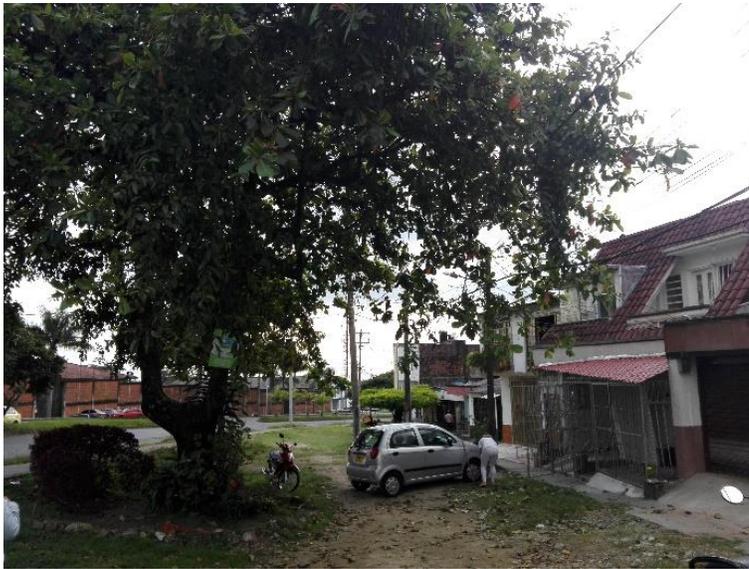
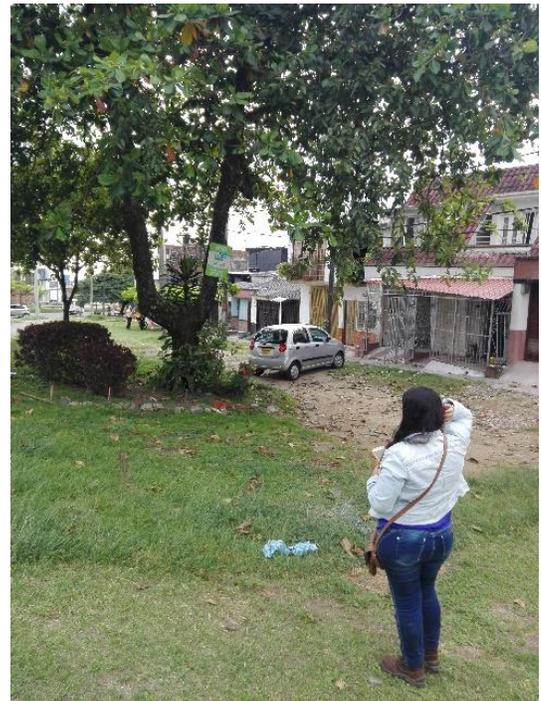
**11. VISITA SEGÚN RADICADO N°: 11247**

**PROBLEMÁTICA: SECTOR AFECTADO POR ARBOLES:**

**VALORACION DEL RIESGO:** DEBIDO A LAS CONDICIONES EVIDENCIADAS, SE DETERMINÓ QUE EL INDIVIDUOS NOGAL GENERA UN RIESGO POTENCIAL DE VOLCAMIENTO HACIA ZONA PEATONAL E INFRAESTRUCTURA RESIDENCIAL CERCANA DEBIDO A LA VULNERABILIDAD EN LA RAÍZ POR PÉRDIDA DE SOPORTE, Y EN LOS EUCALIPTOS SE VALORÓ UN RIESGO DE DESPRENDIMIENTO DE PARTES AÉREAS, DEBIDO A QUE ES UNA ESPECIE QUE SE AUTO-PODA Y A PESAR DE ESTAR EN LADERA, NO SE ENCUENTRA CERCA DE INFRAESTRUCTURA, POR LO CUAL SU RIESGO ES BAJO PARA LOS RESIDENTES DEL SECTOR.

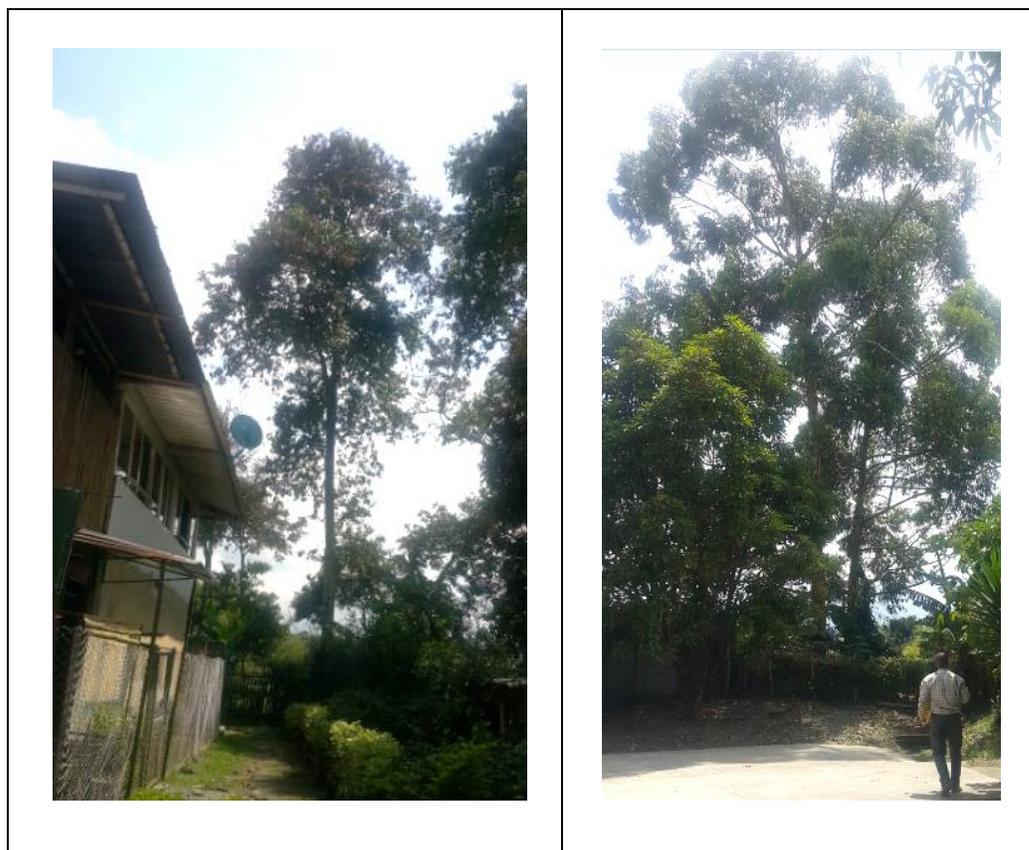
**12. VISITA SEGÚN RADICADO N°: 10907**

**PROBLEMÁTICA: PODA DE ÁRBOLES POR CERCANÍA DE RAMAS:**

**VALORACION DEL RIESGO:** DEBIDO A LAS CONDICIONES EVIDENCIADAS EN LOS INDIVIDUOS, SE DETERMINÓ UN RIESGO DE DESPRENDIMIENTO DE LAS PARTES AÉREAS DEL ÁRBOL PÍZAMO SOBRE CUBIERTA DE LA VIVIENDA ALEDAÑA Y ZONA DE PASO PEATONAL; POR OTRO LADO EL YARUMO PRESENTA UN RIESGO POTENCIAL DE VOLCAMIENTO HACIA ACCESO PEATONAL E INFRAESTRUCTURA RESIDENCIAL, DEBIDO A LA ESTABILIDAD AFECTADA POR INTERVENCIÓN ANTRÓPICA, OCACIONANDO VULNERABILIDAD EN EL FUSTE Y RAÍZ.

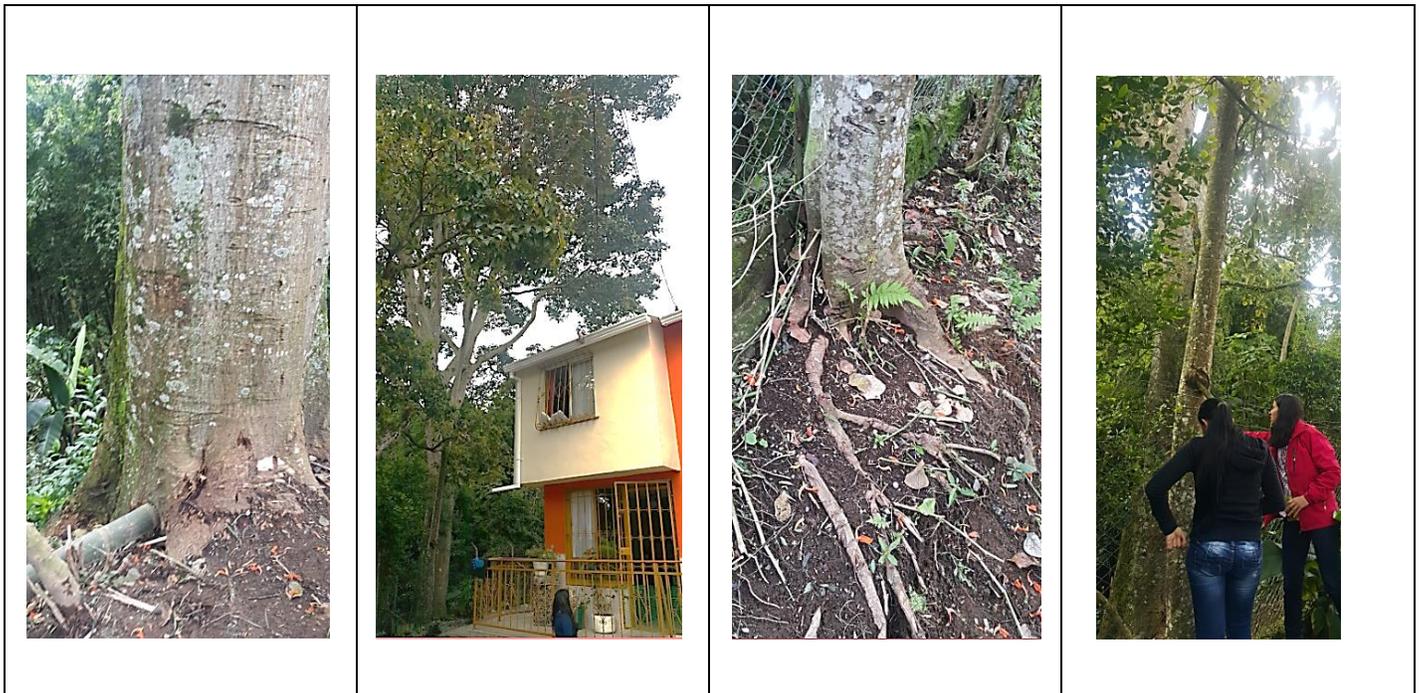
**13. VISITA SEGÚN RADICADO N°:1093**

**PROBLEMÁTICA:** SOBRE ÁRBOL REPRESENTANDO RIESGO DE DESPLOME, CAUSANDO UN DAÑO GRAVE A LOS USUARIOS DE LA INSTITUCIÓN

**VALORACION DEL RIESGO:** DEBIDO A LAS CONDICIONES EVIDENCIADAS EN EL INDIVIDUO, SE DETERMINÓ UN RIESGO POTENCIAL DE VOLCAMIENTO Y DESPRENDIMIENTO DE PARTES AÉREAS HACÍA VÍA DE ACCESO Y ZONA DE USO DEL CENTRO DE TERAPIAS, DEBIDO A LA ESTABILIDAD AFECTADA POR INTERVENCIÓN ANTRÓPICA Y UBICACIÓN, OCASIONANDO VULNERABILIDAD EN EL FUSTE Y ESTADO FITOSANITARIO DEL MISMO. ADEMÁS DE SU UBICACIÓN SOBRE CORONA DE TALUD, LO CUAL TAMBIÉN GENERA PRESIÓN SOBRE ESTE.

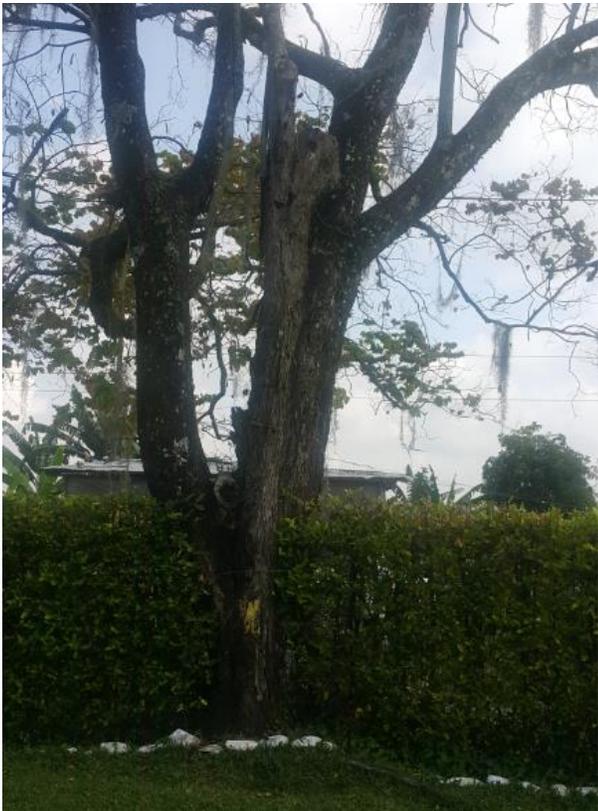
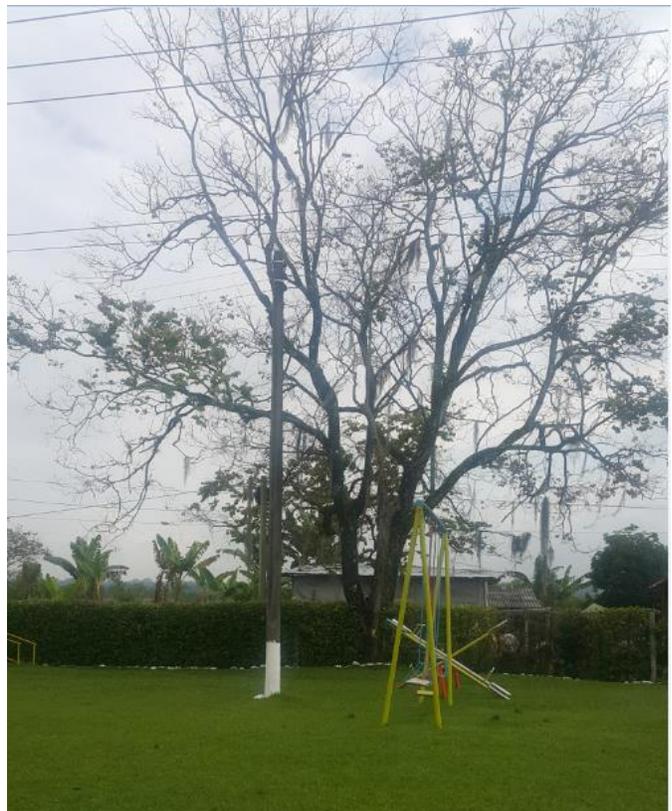
**14. VISITA SEGÚN RADICADO N°: 0338**

**PROBLEMÁTICA:** ÁRBOL QUE PONE EN RIESGO LA INTEGRIDAD FÍSICA DE TODOS LOS HABITANTES DEL LUGAR Y A SU VEZ OCASIONA DAÑOS EN LA INFRAESTRUCTURA DEL LUGAR.

**VALORACION DEL RIESGO:** DEBIDO A LAS CONDICIONES EVIDENCIADAS EN EL INDIVIDUO, SE DETERMINÓ UN RIESGO POR DESPRENDIMIENTO DE PARTES AÉREAS HACIA LA VÍA Y A LA INFRAESTRUCTURA DEL CONDOMINIO DEBIDO A SU FRONDOSIDAD.

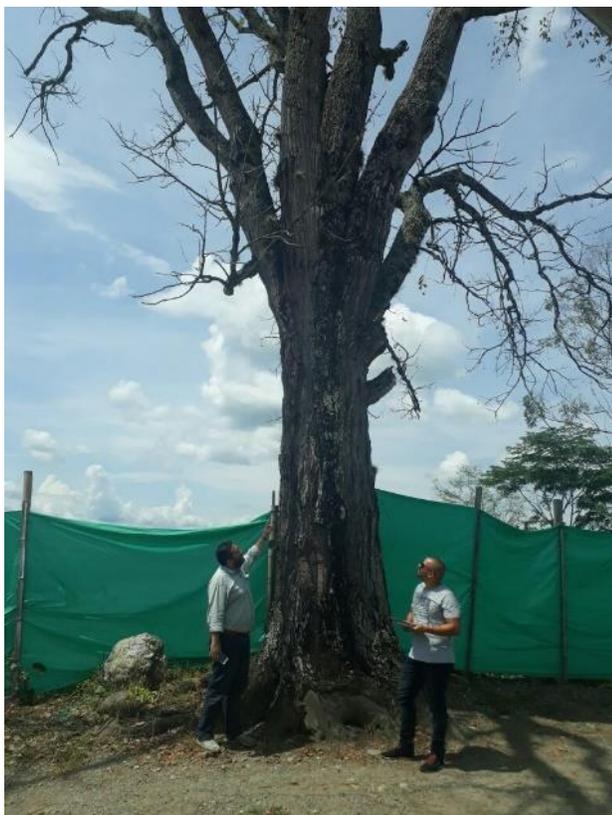
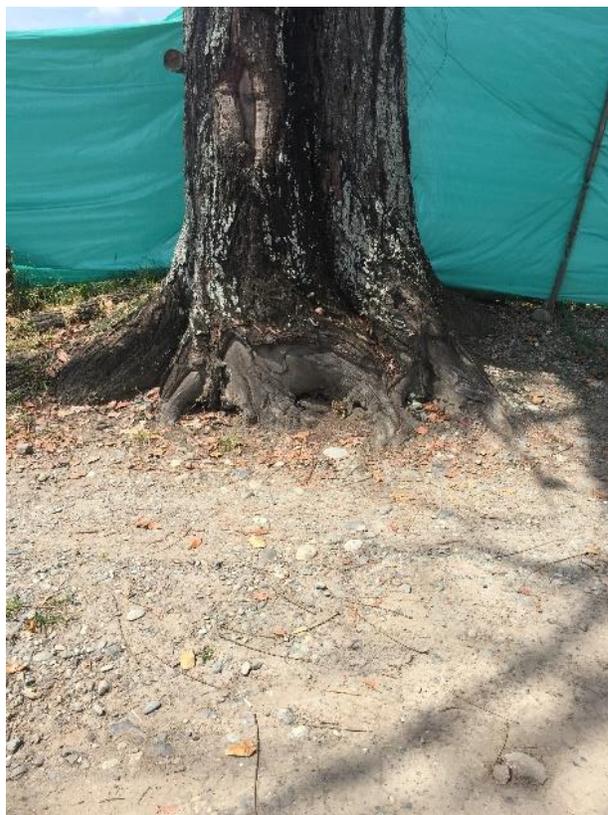
**15. VISITA SEGÚN RADICADO N°: 0465**

**VALORACION DEL RIESGO:** DEBIDO A LAS CONDICIONES EVIDENCIADAS EN LOS INDIVIDUOS, SE DETERMINÓ UN RIESGO POR DESPRENDIMIENTO DE PARTES AÉREAS HACIA LAS VIVIENDAS ALEDAÑAS Y UN POSIBLE VOLCAMIENTO DEL TULIPÁN AFRICANO QUE SE ENCUENTRA MUERTO EN PIE JUNTO A LA VÍA PRINCIPAL DEL BARRIO

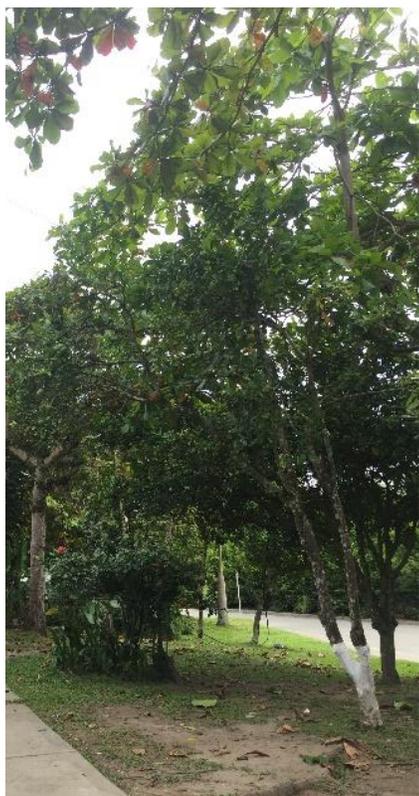
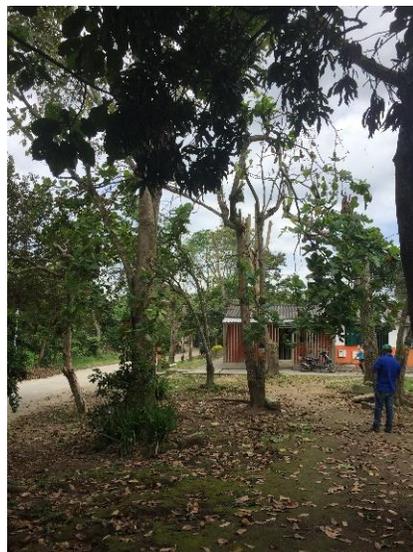
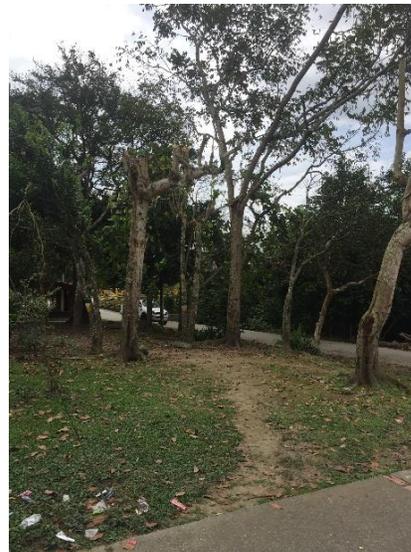
**16. VISITA SEGÚN RADICADO N°: 0466**

**PROBLEMÁTICA:** ÁRBOL QUE OCASIONA DAÑOS Y PRESENTA TAPONAMIENTO DE CANALES EN LA INFRAESTRUCTURA DEL CONJUNTO RESIDENCIAL QUINTAS DE SAN SEBASTIÁN.

**VALORACION DEL RIESGO:** DEBIDO A LAS CONDICIONES EVIDENCIADAS EN EL INDIVIDUO, SE DETERMINÓ UN RIESGO POR DESPRENDIMIENTO DE PARTES AÉREAS Y HOJAS OCASIONANDO TAPONAMIENTO DE CANALES A LA INFRAESTRUCTURA DEL CONDOMINIO QUINTAS DE SAN SEBASTIÁN DEBIDO A SU FRONDOSIDAD.

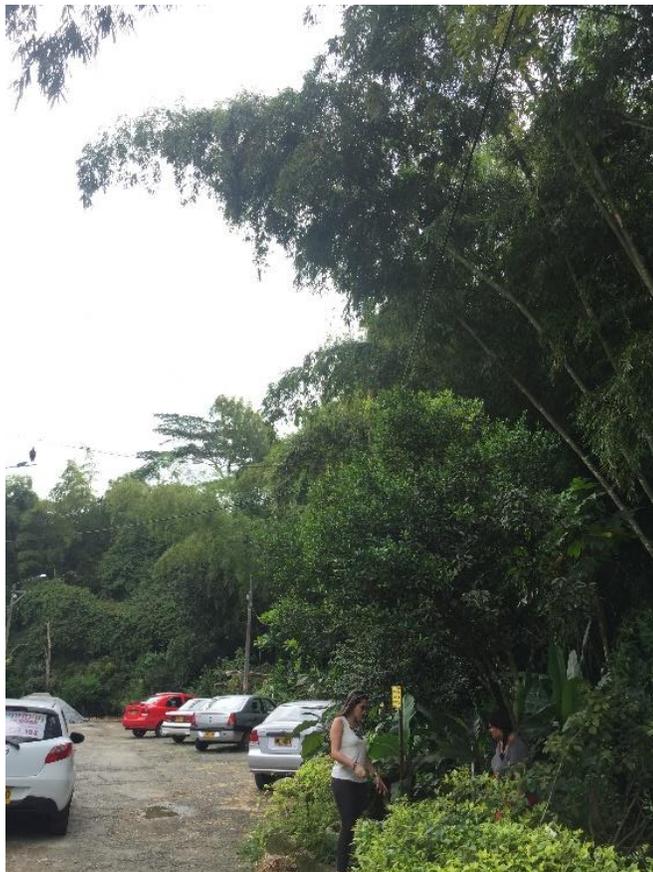
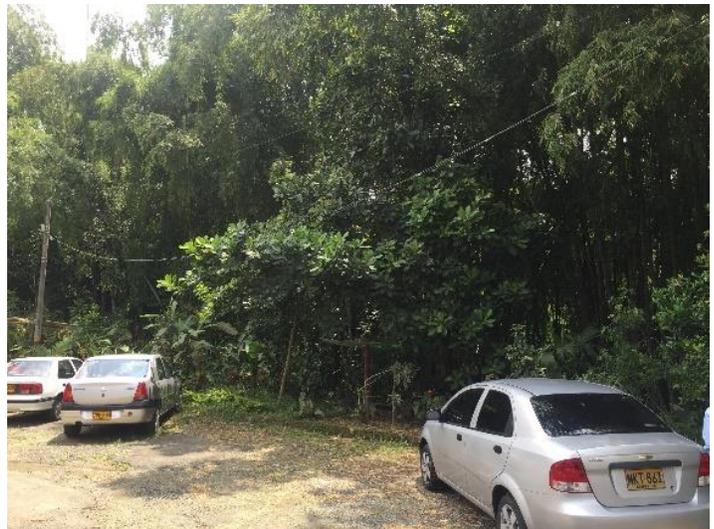
**18. VISITA SEGÚN RADICADO N°: 0587**

**VALORACION DEL RIESGO: DEBIDO A LAS CONDICIONES DE LOS INDIVIDUOS FORESTALES POR SU RAMIFICACIÓN EXCESIVA Y DEMÁS CARACTERÍSTICAS MENCIONADAS SE PRESENTA RIESGO POR POSIBLE DESPRENDIMIENTO DE LAS RAMIFICACIONES AÉREAS.**

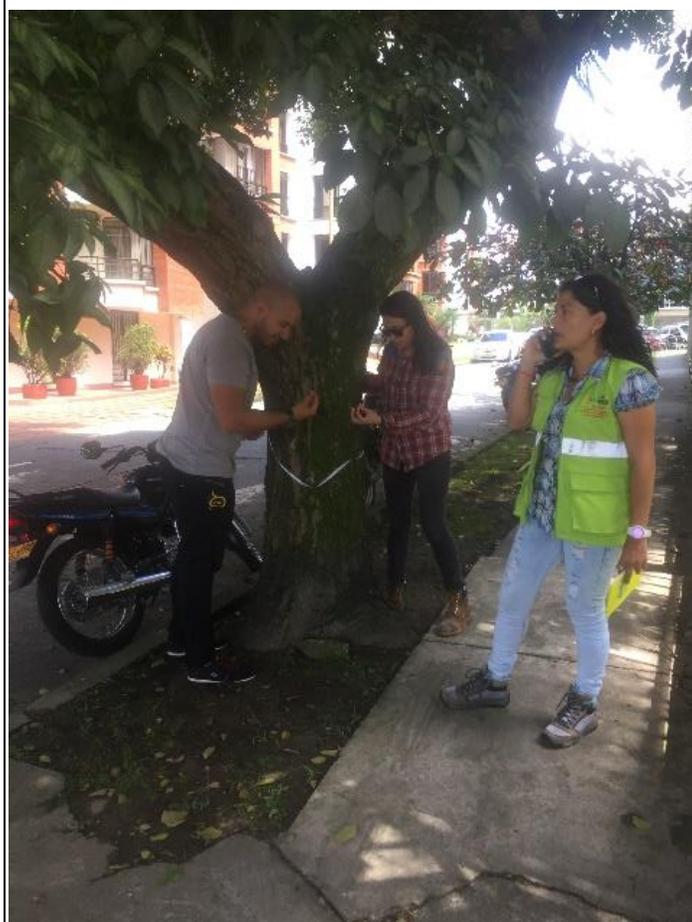
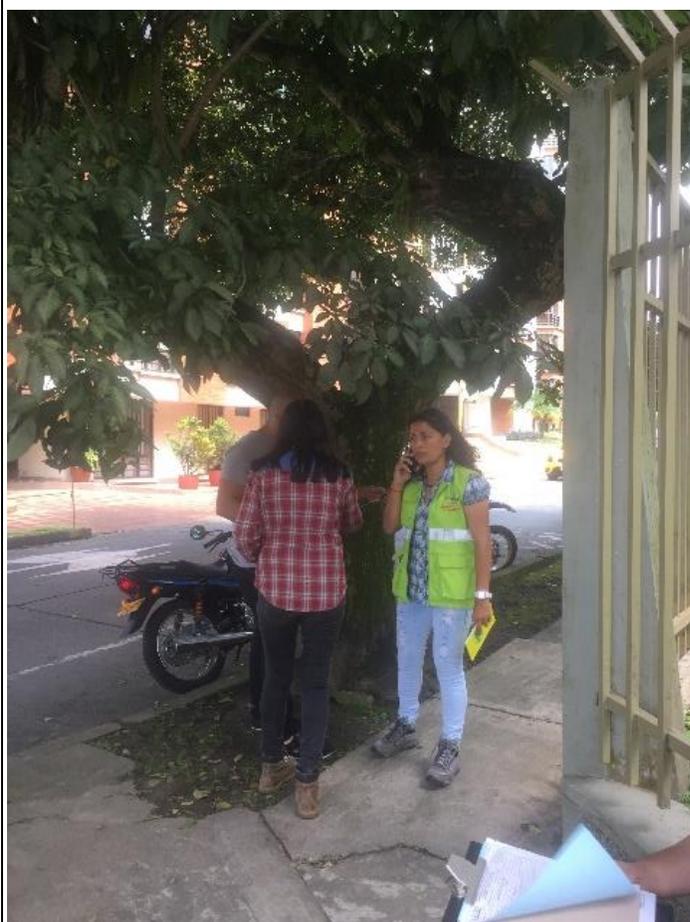
**PROBLEMÁTICA:** INDIVIDUO FORESTAL QUE SE ENCUENTRA EXPANDIDO HACIA VÍA PRINCIPAL  
**VALORACION DEL RIESGO:** DEBIDO A LAS CONDICIONES EVIDENCIADAS, SE DETERMINA UN POSIBLE RIESGO DE DESPRENDIMIENTO DE PARTES AÉREAS SOBRE LA VÍA CAUSANDO DAÑO A LOS VEHÍCULOS Y PEATONES QUE TRANSITAN POR ALLÍ, YA QUE ES UNA VÍA PRINCIPAL DEL SECTOR

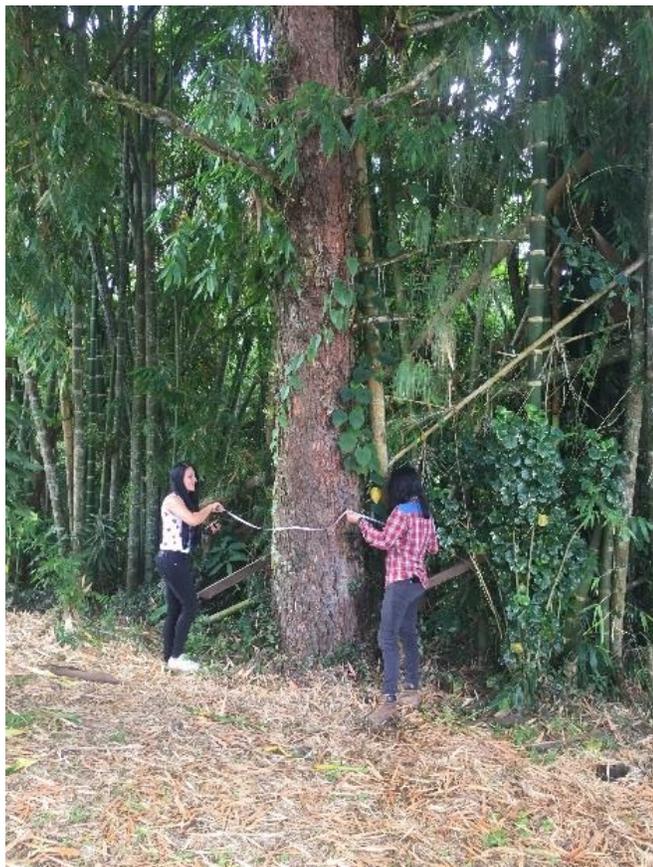
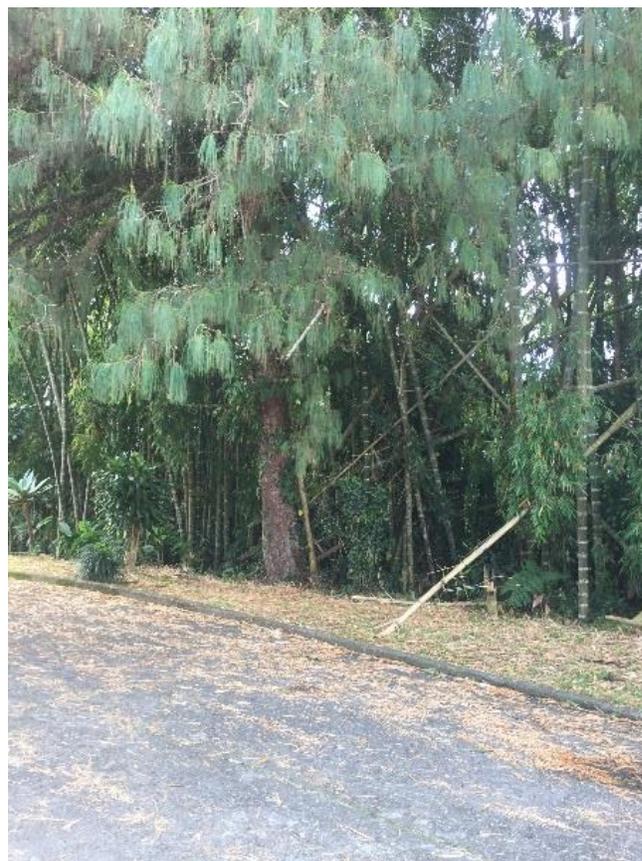
**PROBLEMÁTICA:** INDIVIDUO ARBÓREO Y GUADUAL QUE PONE EN RIESGO LA INTEGRIDAD FÍSICA DE LOS HABITANTES DEL LUGAR Y A SU VEZ OCASIONA DAÑOS EN LA INFRAESTRUCTURA.

**VALORACION DEL RIESGO:** DEBIDO A LAS CONDICIONES EVIDENCIADAS TANTO EN EL PINO PATULA COMO EN EL GUADUAL SE ENCUENTRAN GENERANDO POSIBLE RIESGO DE VOLCAMIENTO HACIA INFRAESTRUCTURA, VIA PEATONAL GENERANDO AFECTACIÓN A LA COMUNIDAD EN GENERAL.

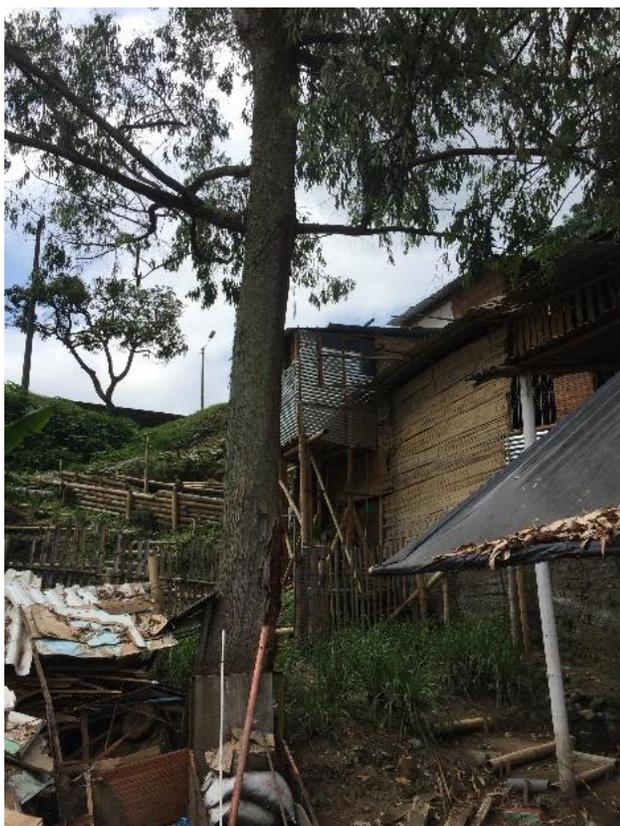
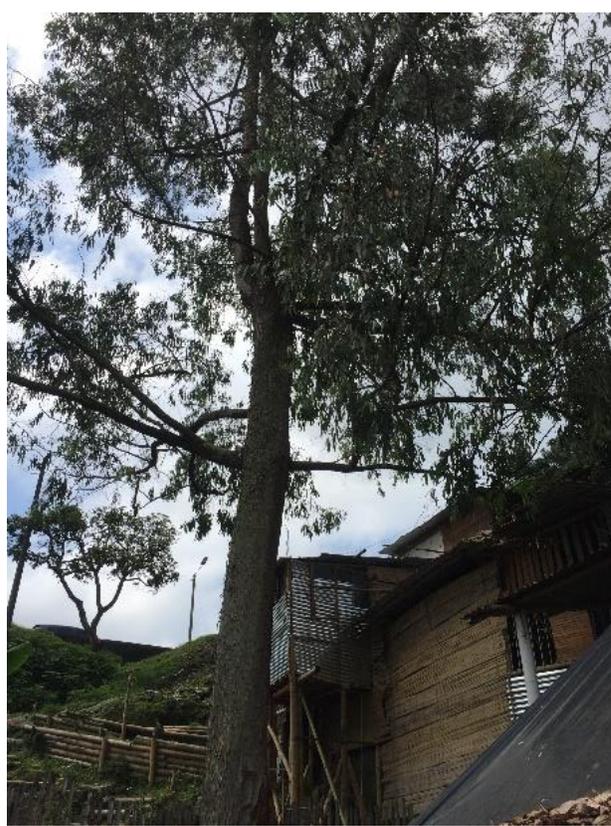
**VALORACION DEL RIESGO:** DEBIDO A LAS CONDICIONES EVIDENCIADAS, SE DETERMINÓ RIESGO POR DESPRENDIMIENTO DE PARTES AÉREAS O POR POSIBLE VOLCAMIENTO SOBRE VIVIENDAS.

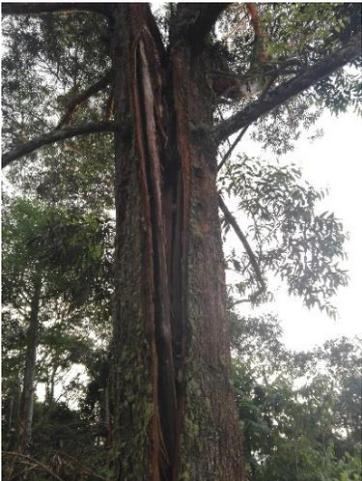
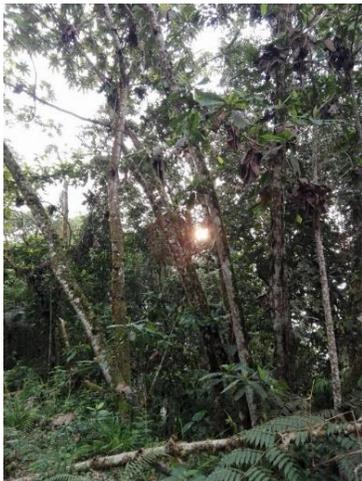
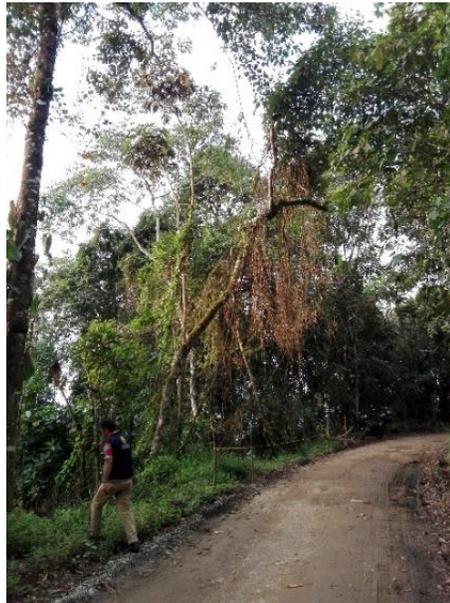
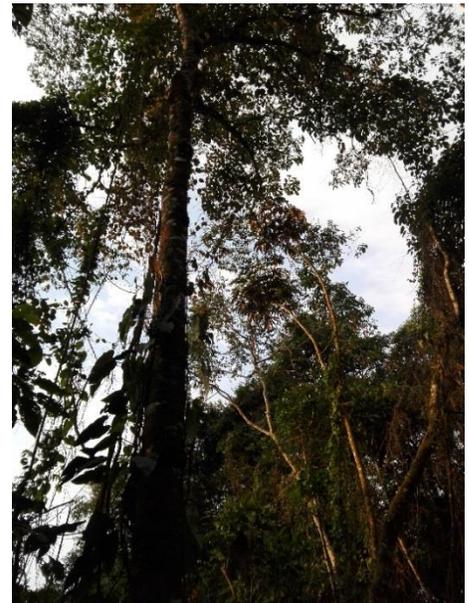
**PROBLEMÁTICA: SOBRE INDIVIDUOS FORESTALES UBICADOS EN BORDE DE CARRETERA DEBIDO A FALLA EN LA BANCA.**

**VALORACION DEL RIESGO: EN EL SECTOR IDENTIFICADO, SE EVIDENCIO PROBLEMAS CON LA ESTABILIDAD DE LA BANCA, DEBIDO AL MAL MANEJO DE AGUAS LLUVIAS, SIN EMBARGO NINGUNO DE LOS INDIVIDUOS FORESTALES AUMENTAN EL FACTOR DE AMENAZA. 1 EUCALIPTO: PRESENTA RIESGO A CAUSA DE DAÑO MECÁNICO 2BALSO: PRESENTA RIESGO DEBIDO A LA INCLINACIÓN SEVERA 3 S.P.: PRESENTA RIESGO DEBIDO A LA INCLINACIÓN SEVERA4 NOGAL: NO PRESENTA RIESGO**

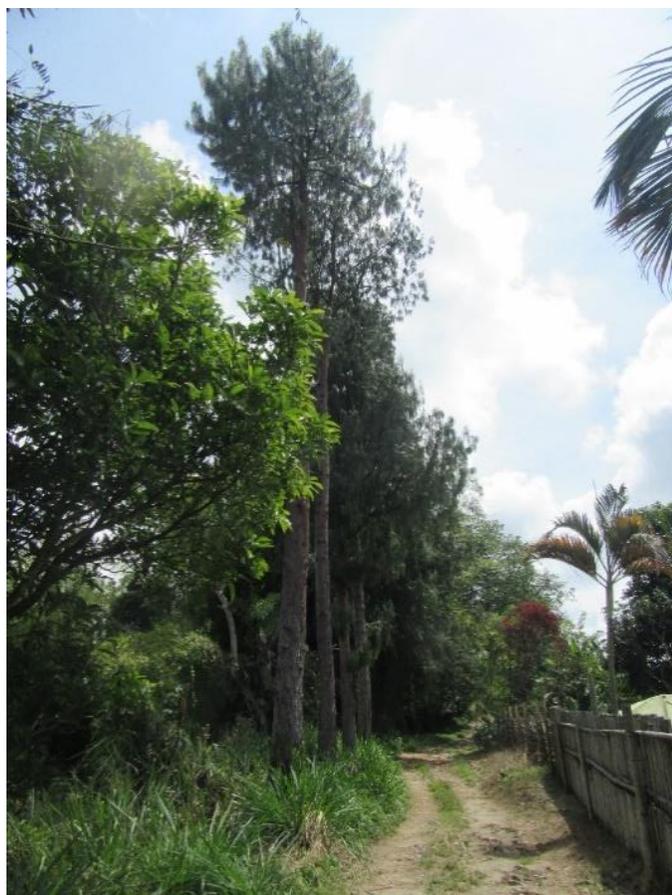
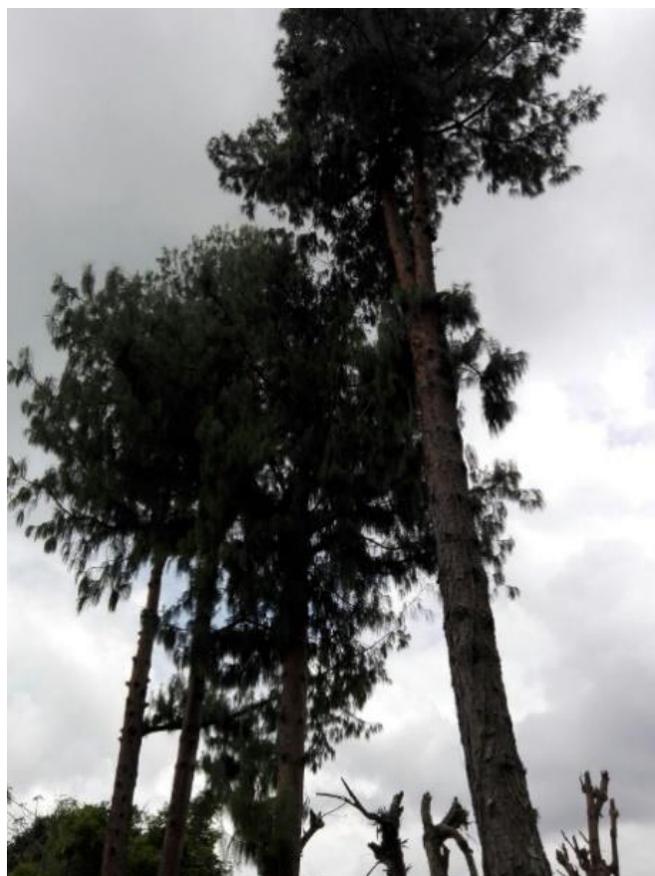
**VALORACION DEL RIESGO:** SE ESTABLECE UN RIESGO, DEBIDO AL DESEQUILIBRIO PRESENTADO POR LOS INDIVIDUOS FORESTALES 1, 2,3 Y 4.
